# 高明杨和佛山市金刚产业孵化有限公司金刚 新材料制造项目“7·16”一般高处坠落 事故调查报告

佛山市高明区“7·16”生产安全事故调查组  
2023年9月

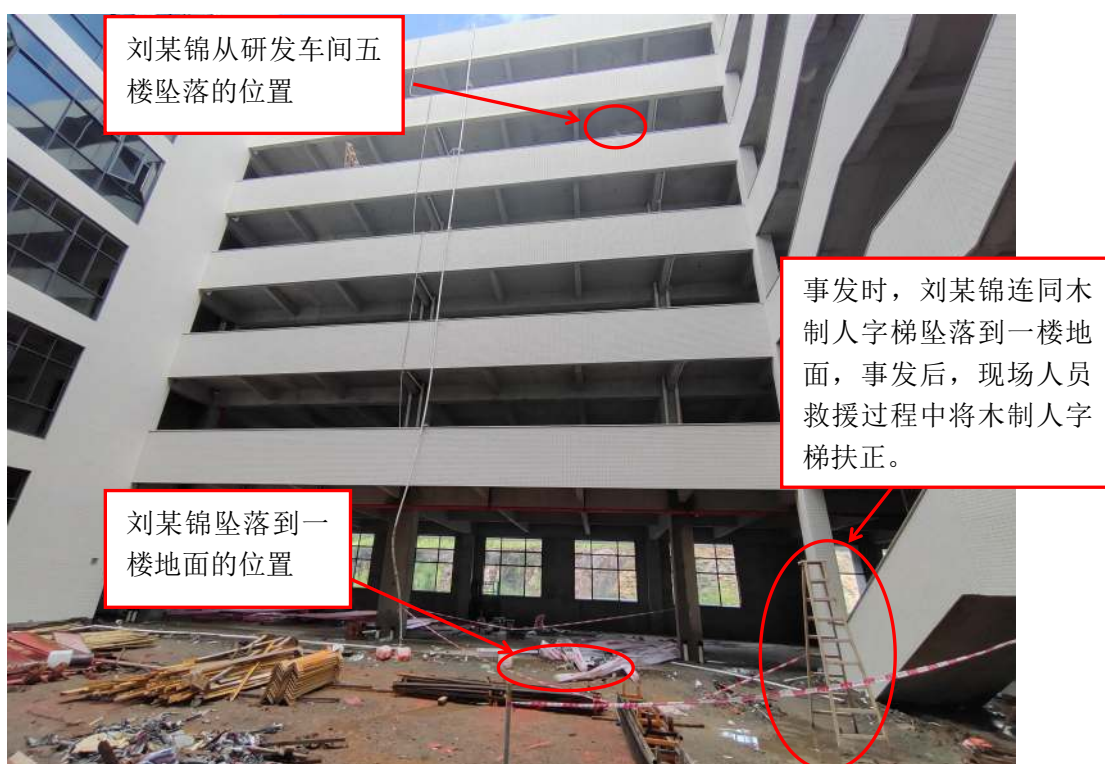
图 1 事故现场情况

事故发生地位于金刚新材料项目研发车间五楼楼面，刘某锦从五楼坠落到一楼地面，地面掉落有一顶安全帽、一只鞋子以及一把木制人字梯，木制人字梯单边爬梯长约2.68m，上宽约0.35m，下宽约0.64m，木制人字梯完全打开底部两侧爬梯最大距离约1.59m。五楼楼面走廊事发位置的楼顶设置有两个线盒，

其中一个线盒电线已安装完成,另外一个线盒悬挂有三条约 3.6m 长的电线,悬挂的电线从线盒穿入往走廊东北方向 6m 位置的线盒穿出,线盒穿出位置电线线头系有引线条,引线条从线盒另外一端穿入往五楼楼梯间线盒方向。事发时刘某锦将木制人字梯摆放在悬挂电线位置,电线距离走廊护栏约 1.3m,护栏高约 1.3m,五楼楼面走廊楼板高约 3.67m。

刘某锦安全意识淡薄，在五楼楼面靠近走廊位置使用人字梯，身体处于可坠落位置，未佩戴安全带，临边防护不足，连人带梯从高处坠落到一楼地面，导致事故发生。
