深汕特别合作区小漠镇上海飓淼机电  
设备有限公司“6·26”一般  
机械伤害事故调查报告

深圳市深汕特别合作区

管委会事故调查组

2023 年 8 月 8 日

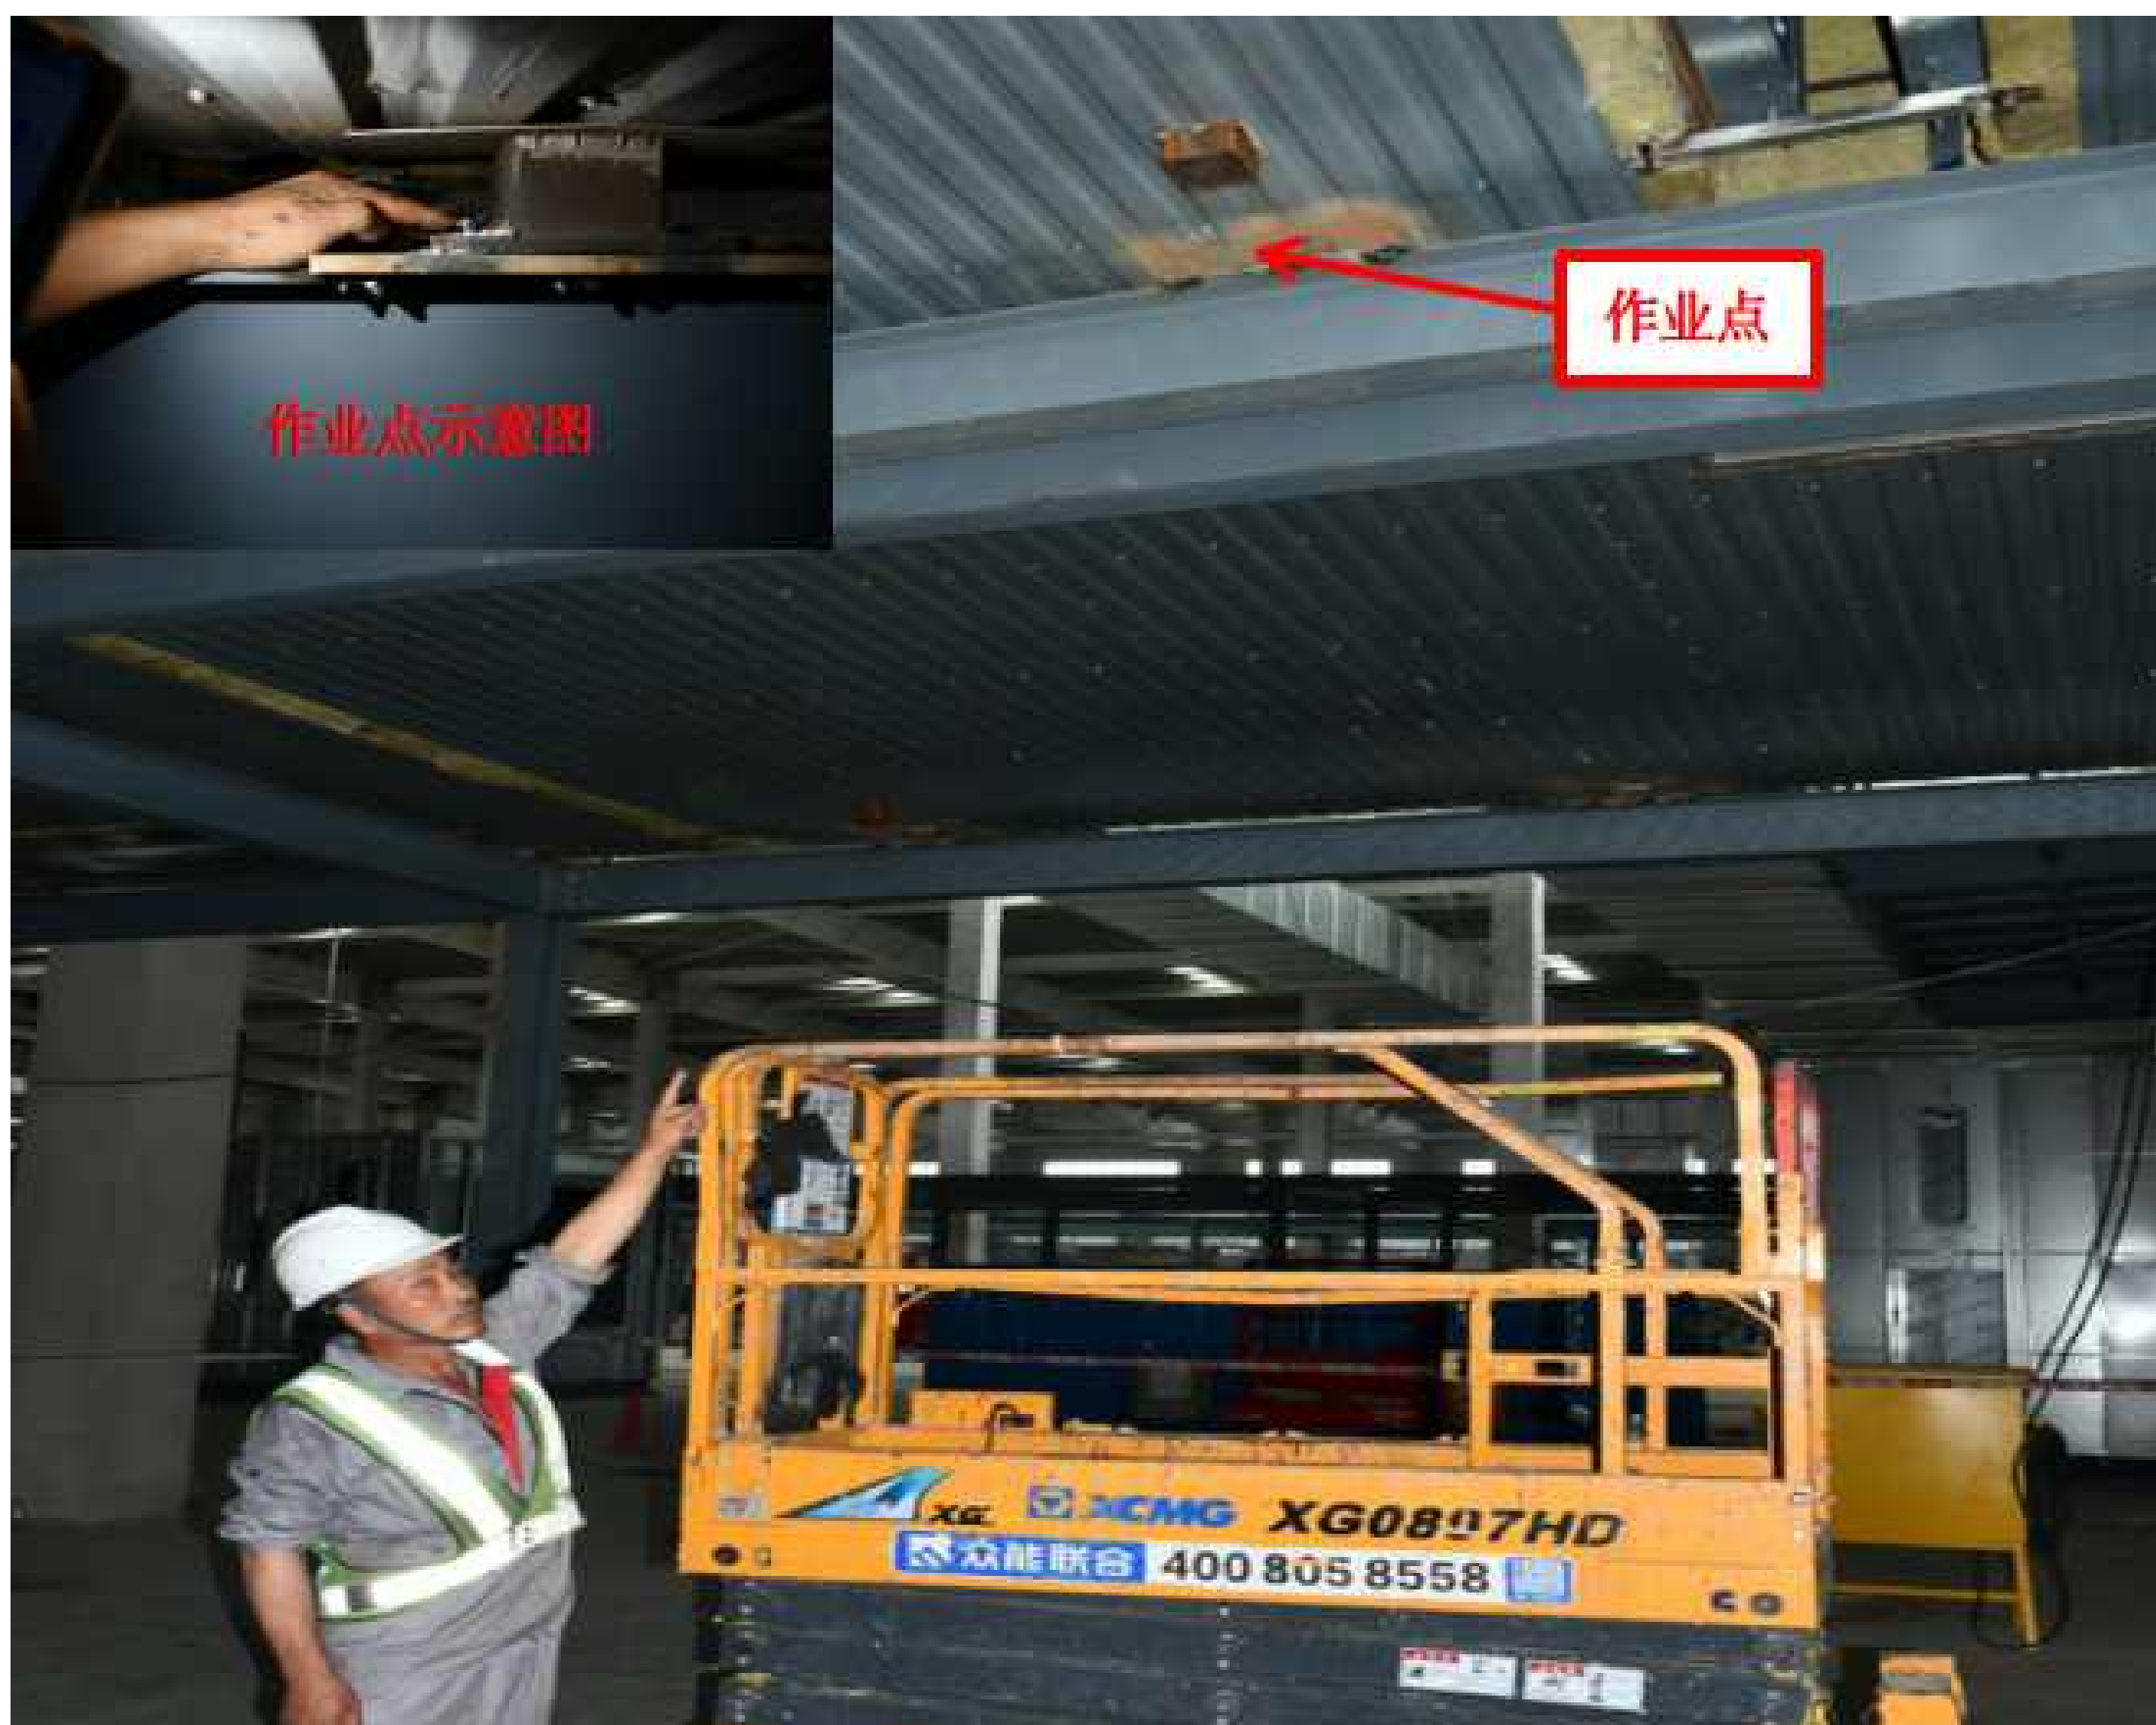
图 2 事发作业点

17 时 52 分，工人张某红在收拾工具的路上，途径工人崔某得所在的作业区域，张某红看到崔某得在升起的升降机平台（平台高约 2m）上拆卸风干炉临时固定螺栓（见图 2），便告知崔某得到下班时间了，崔某得简单应答后，张某红前往作业现场周边收拾工具准备下班。

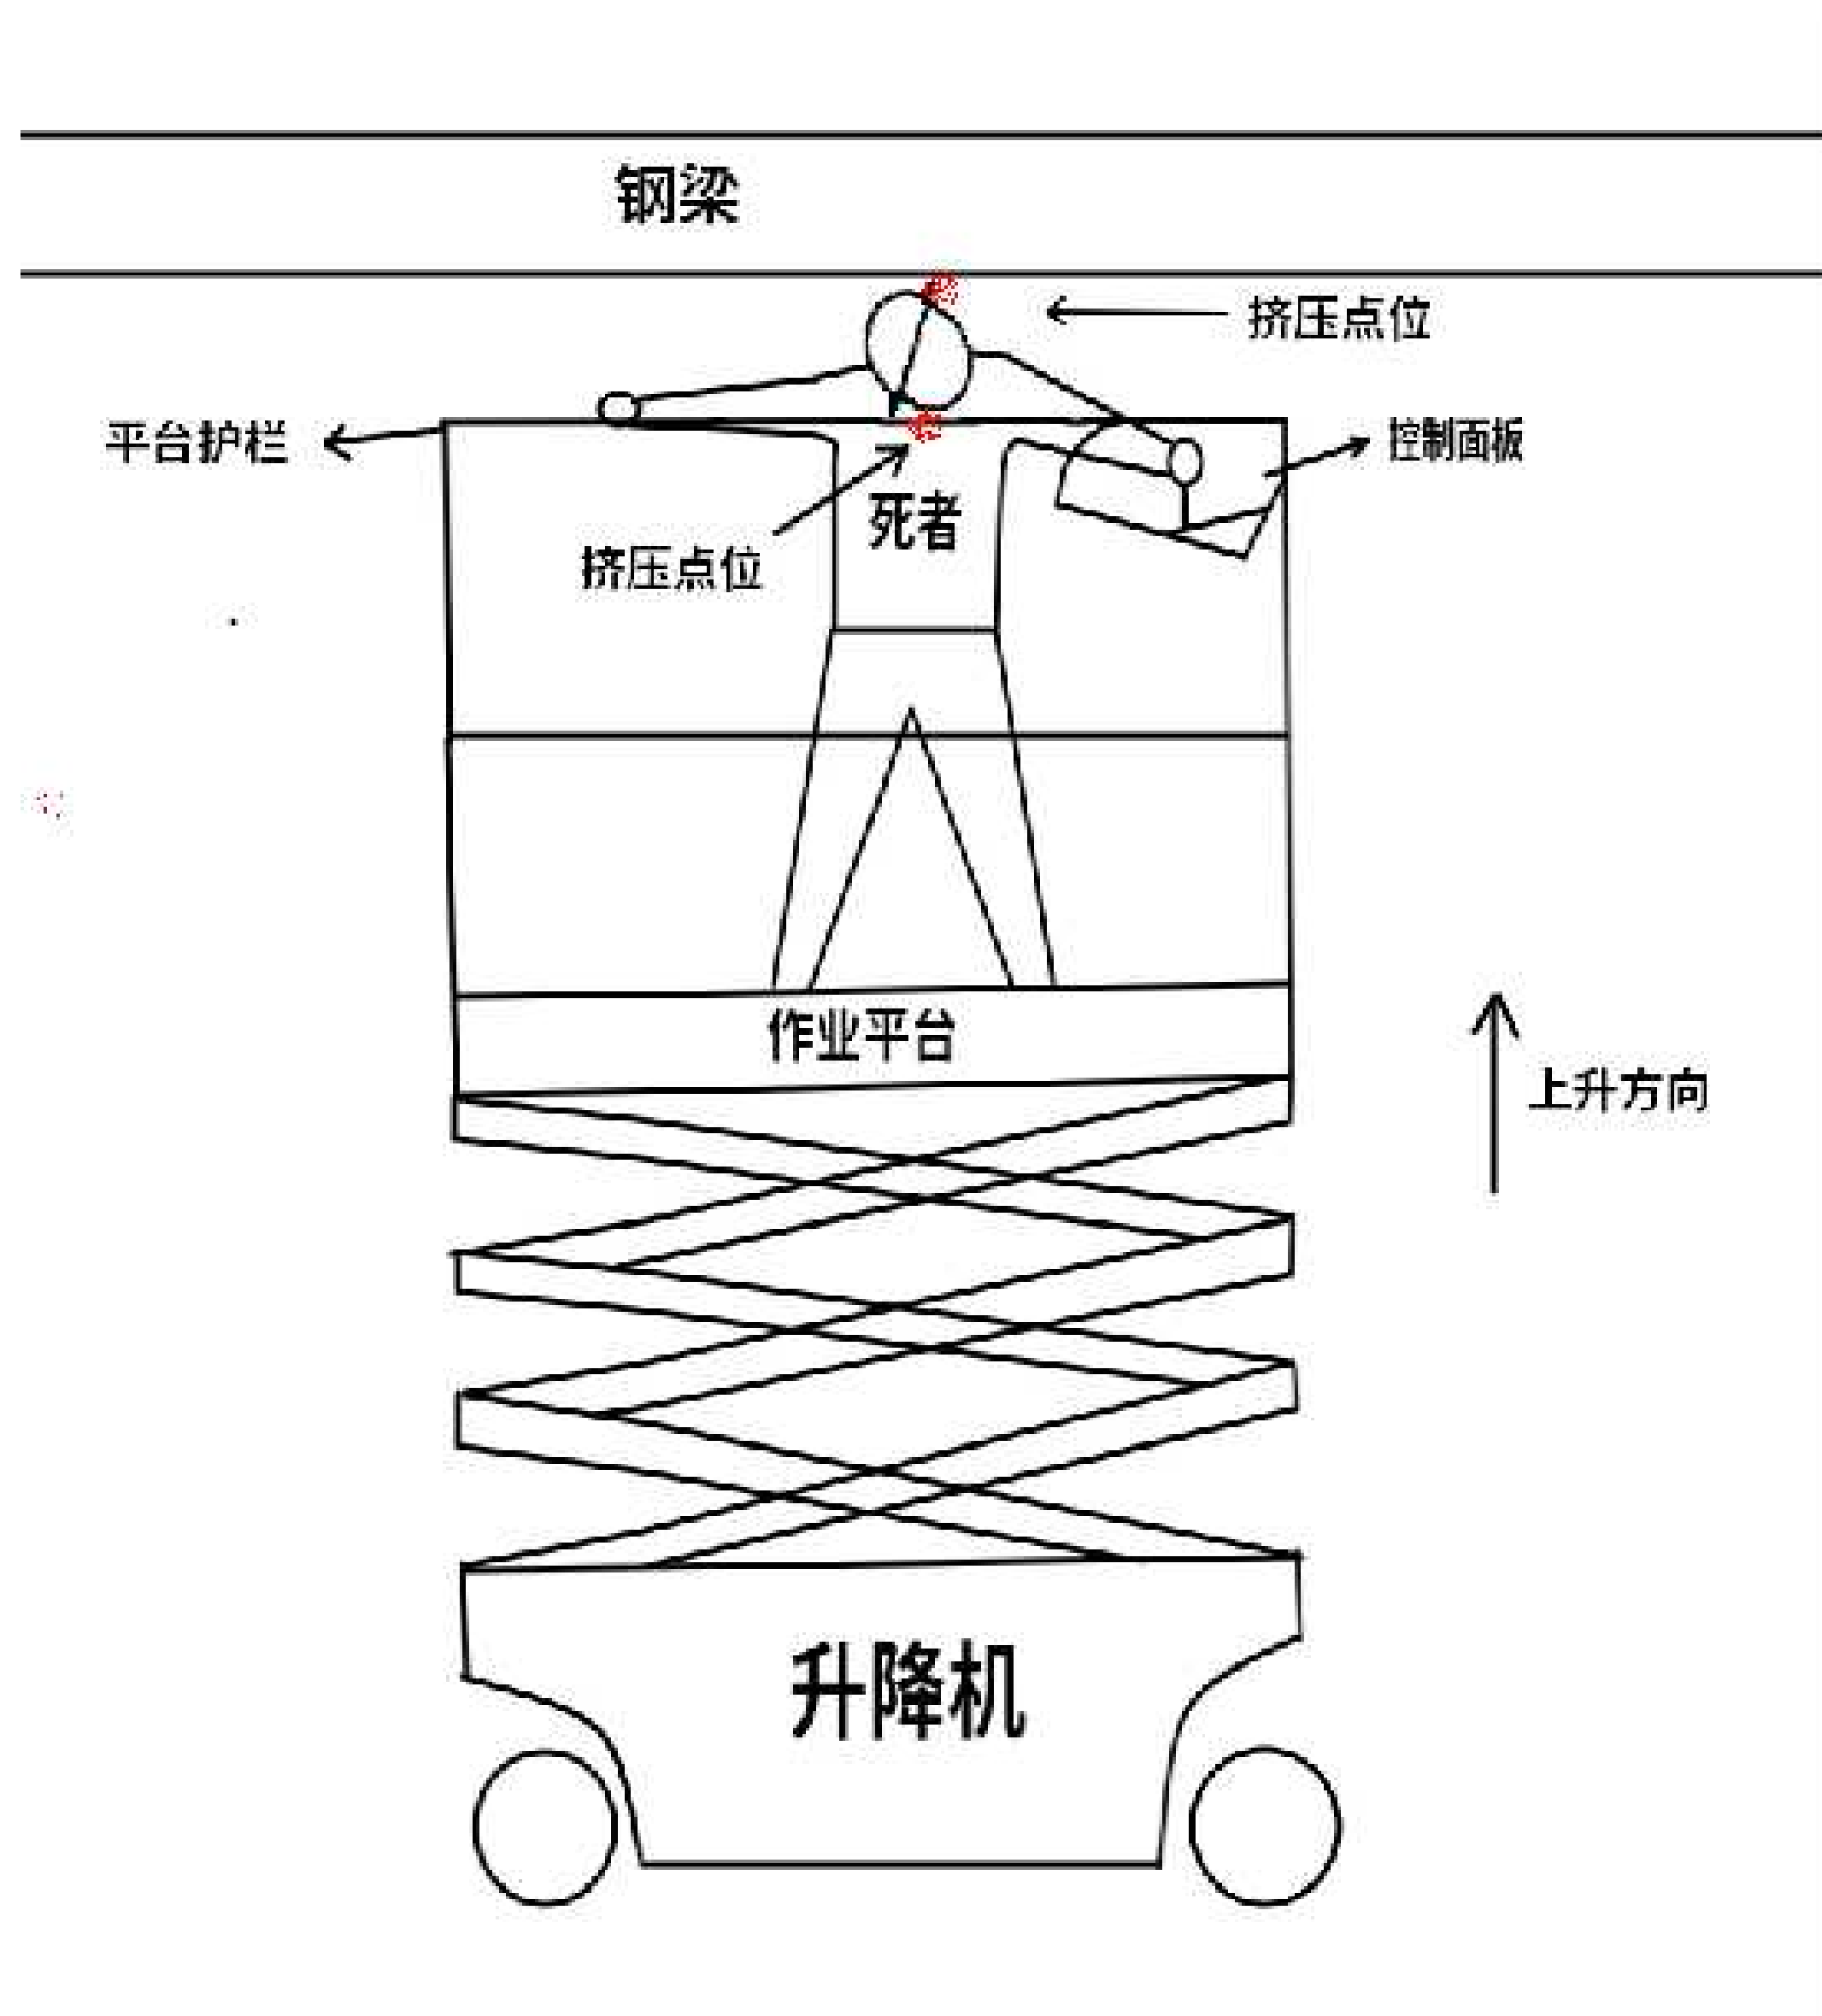
图3 事故现场还原图

据广东省质量监督机械检验站出具的《勘查鉴定报告》（No. JDA20230703），鉴定意见：本次事故发生的直接原因是涉事人员操作涉事设备的工作平台举升过程中，工作平台未与烘房的钢结构支架下部保持安全距离，且该人员的头位于工作平台栏杆上部，导致颈部被挤压在烘房钢结构支架下部与工作平台栏杆之间，引发本次事故。

17 时 53 分，张某红收拾完工具便往回走，看到崔某得仍在升降机上站着，询问崔某得为什么还不收拾东西准备下班，未得到崔某得的答复，张某红来到崔某得所在的升降机下方，看到崔某得的颈部卡在升降机顶部护栏与钢结构梁之间，左手扶着升降机的控制手杆（见图 3），张某红意识到出事了。

张某红立即呼叫在附近的班组长陆某安，说崔某得被升降机卡住了，陆某安急忙赶到升降机旁按下下降按钮。升降机作业平台落下后，张某红和陆某安把崔某得放平躺在升降机平台上，看到崔某得的右下颌被升降机护栏挤出一道印子，询问崔某得情况，崔某得毫无反应。

崔某得缺乏安全作业基本知识，风险防范意识不强，未辨识出升降机升降期间存在的安全风险，未按升降机操作规程作业，在操作升降机时将身体伸出升降机平台护栏外，致使颈部被夹在升降机平台护栏和钢梁间，导致事故发生。据广东中一司法鉴定中心出具的《司法鉴定意见书》（粤中一鉴[2023]病鉴字第 0089 号），被鉴定人崔某得系外力挤压颈部致机械性窒息死亡。

（一）中汽工程有限公司要认真分析本次事故原因，深刻吸取事故教训。一是要全面开展风险辨识、隐患排查治理工作，及时发现隐患，并采取技术、管理措施有效消除，组织全员开展警示教育培训，提升员工安全生产意识；二是督促承包单位完善新入职员工入厂流程，确保员工完成三级安全教育培训和通过安全教育考核；三是要分析研判烘干模段安装作业过程中的主要风险和突出问题，采取技术管控措施，完善升降机安全操作规程细则，严格落实施工安全防护措施，从源头上和作业过程中降低工人违规操作的风险。

（二）上海飓淼有限公司要严格落实分包单位安全责任。一是要严格按照国家相关规定配足安全管理力量，加强作业现场安全管理，及时制止从业人员违规施工作业行为；二是严格落实员工的安全教育培训及技术交底，对烘干模段安装作业的基本流程、工作要求及注意事项等进行重点培训；三是要完善新入职员工的培训考核工作，确保员工熟知岗位风险、具备符合岗位要求的作业技能。

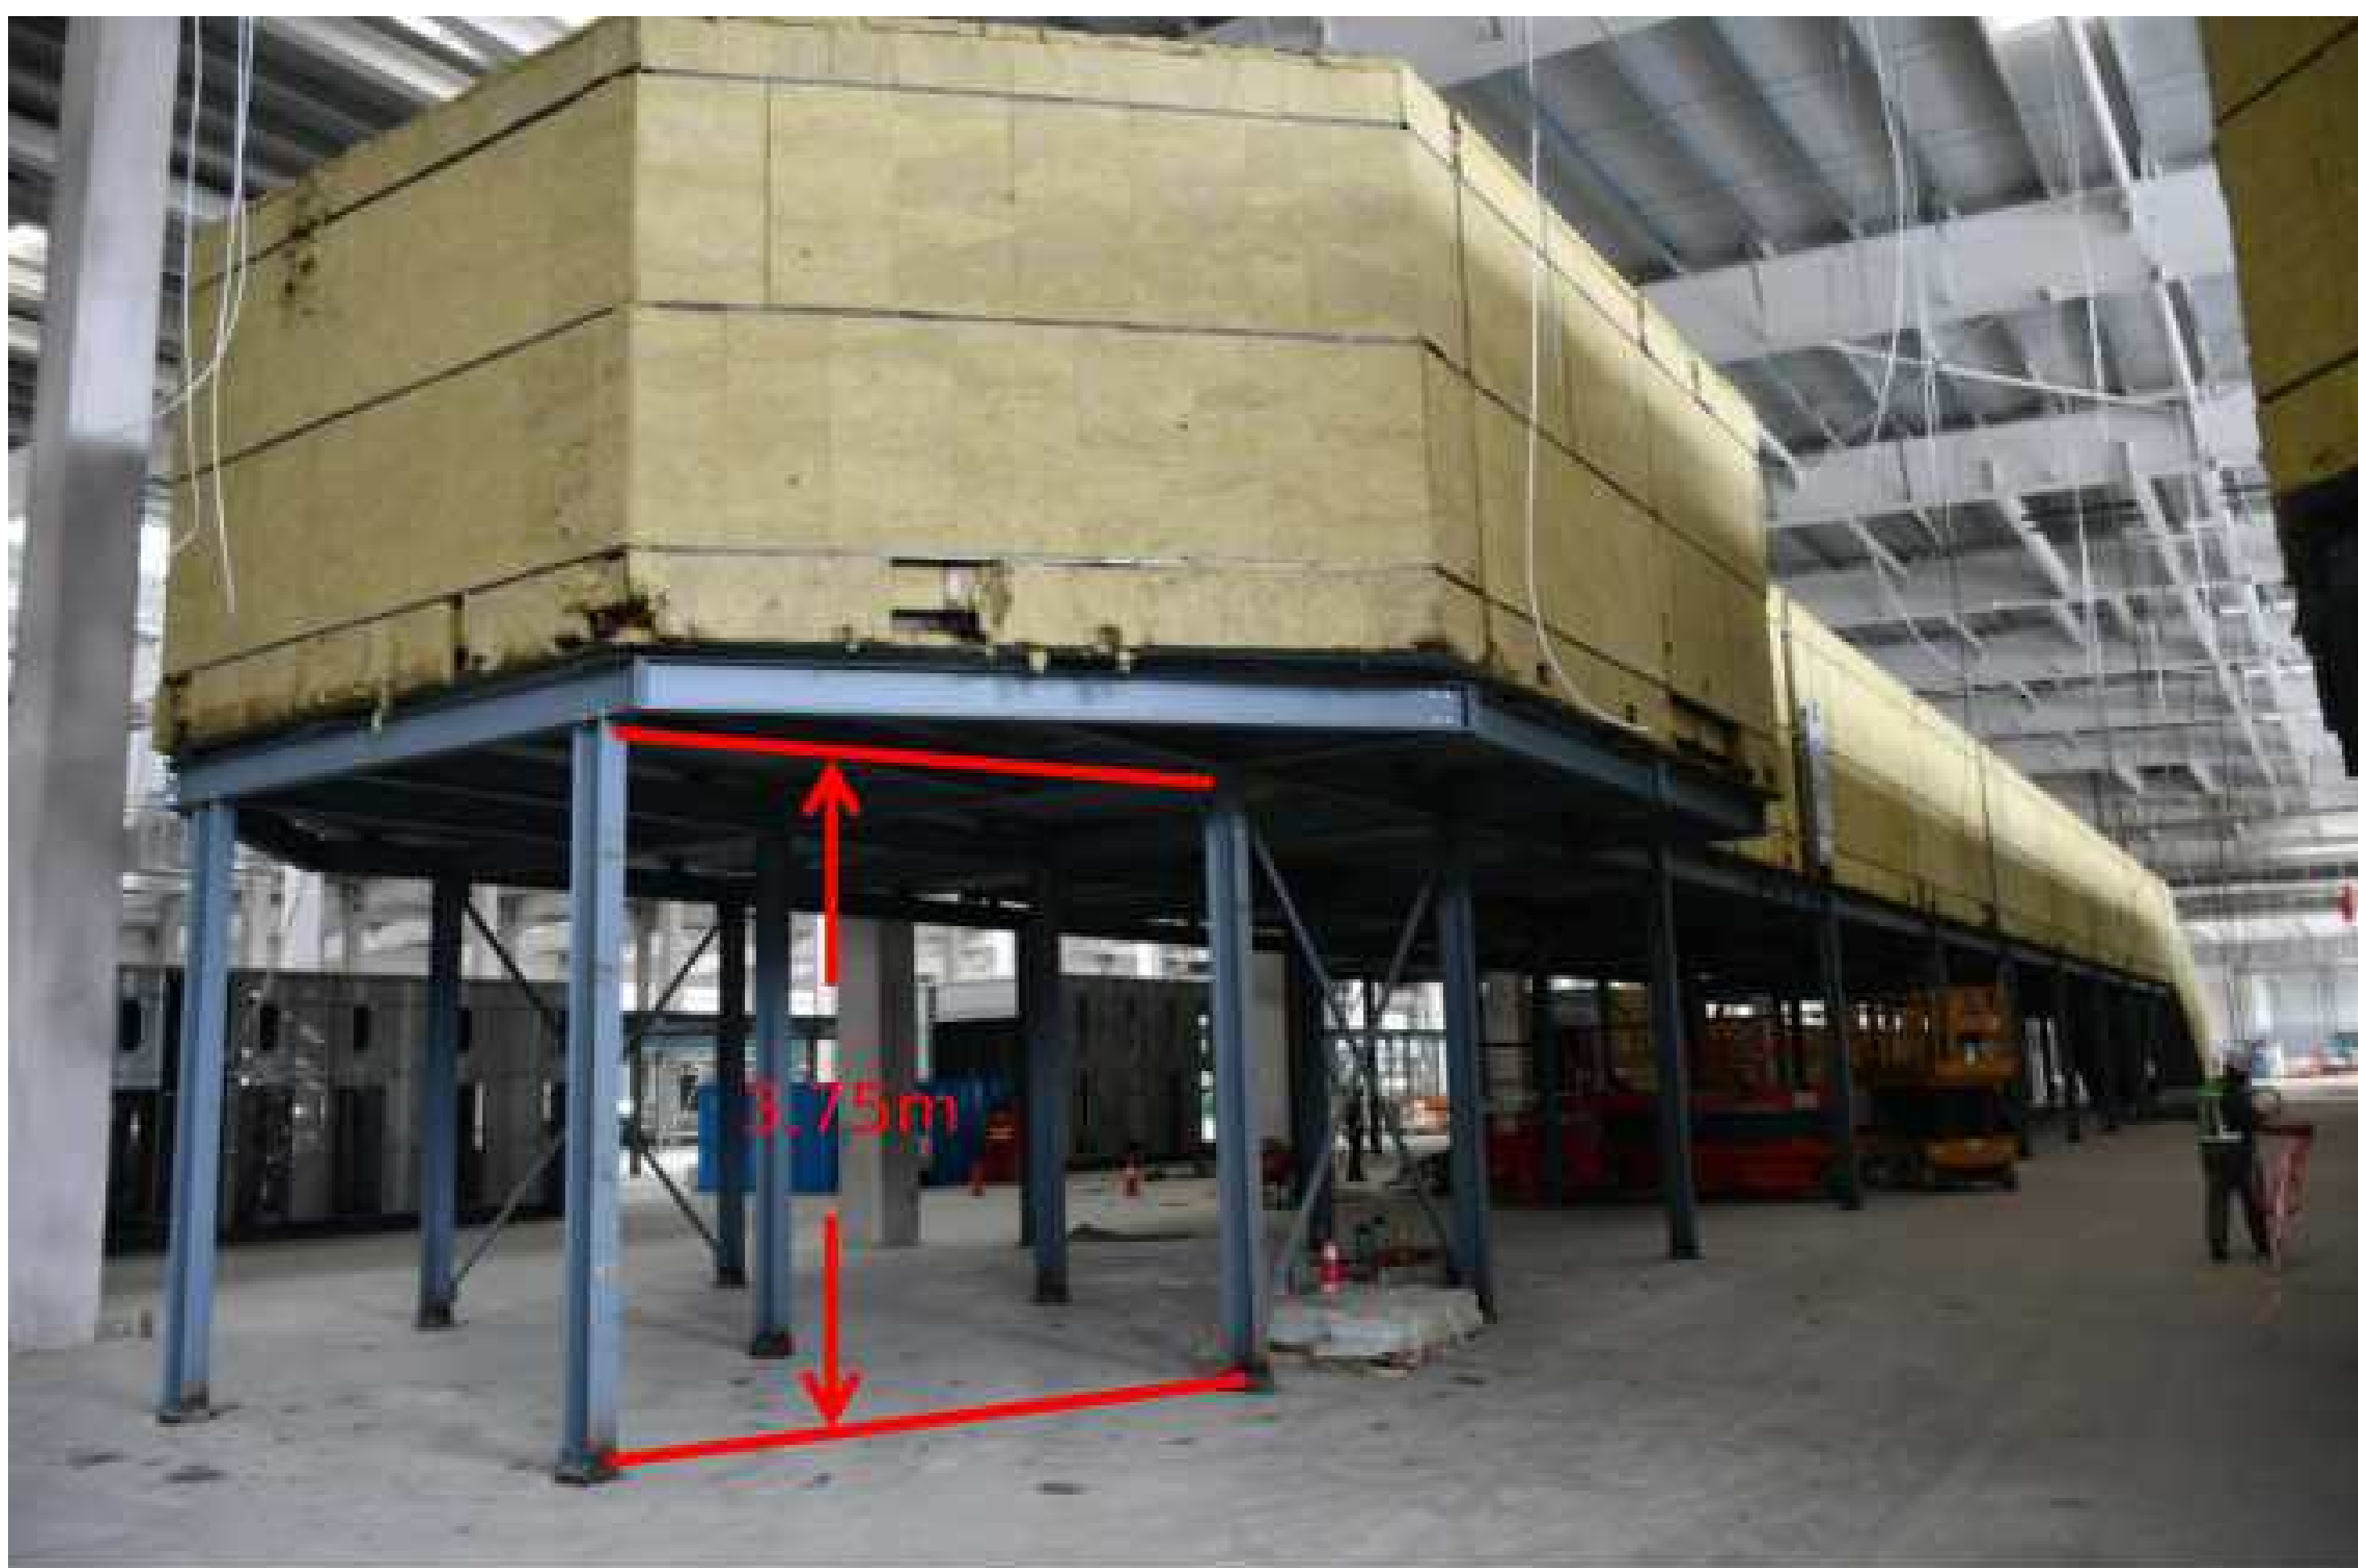
图 4 5 号厂房 2 楼

事故发生地位于小漠镇汽车工业园 5 号厂房 2 楼，面积共 51000 m<sup>2</sup>，车间内已完成了多条涂装生产线烘干模段的拼接安装（见图 4）。根据作业需要，上海飓淼有限公司安装工人对烘干箱体底脚的临时固定螺丝进行拆卸作业，涉事区域位于钢结构架梁下，钢梁高 3.75m。
