涪陵珍溪重庆巴清旅游有限公司  
“4·13”一般淹溺事故

调  
查  
报  
告

编制单位：重庆市涪陵区政府事故调查组

编制日期：2025 年 7 月

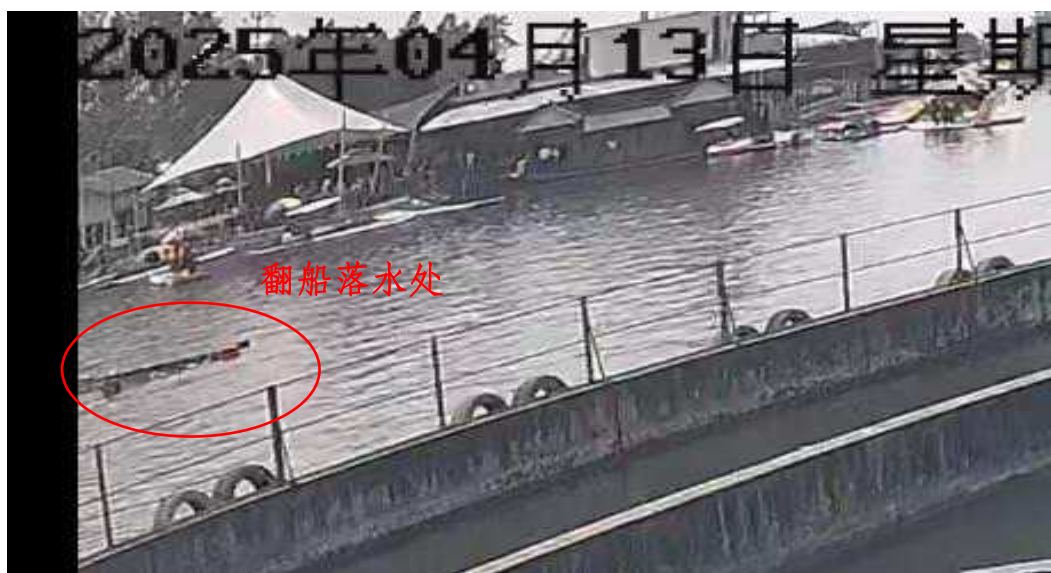
图1 事故现场监控画面

事故发生时，通过现场监控画面显示，船体翻转，4人同时落水。随后3人浮出水面，1人被困在翻转的船体下方。（图1）

通过事故现场勘察、询问和事故现场视频资料分析，本次事故直接原因：杨\*\*在游玩途中离开仓鼠船驾驶舱，一手抓住船体立柱站在船左侧边缘并递送身上背包给坐在仓鼠船乘坐席右侧的何\*\*，同时何\*\*起身向船体左侧移动接背包，两人的违规行为导致仓鼠船船体重心失衡、向左侧翻，船上4人落水，乘客袁\*\*被困船下，溺水死亡。

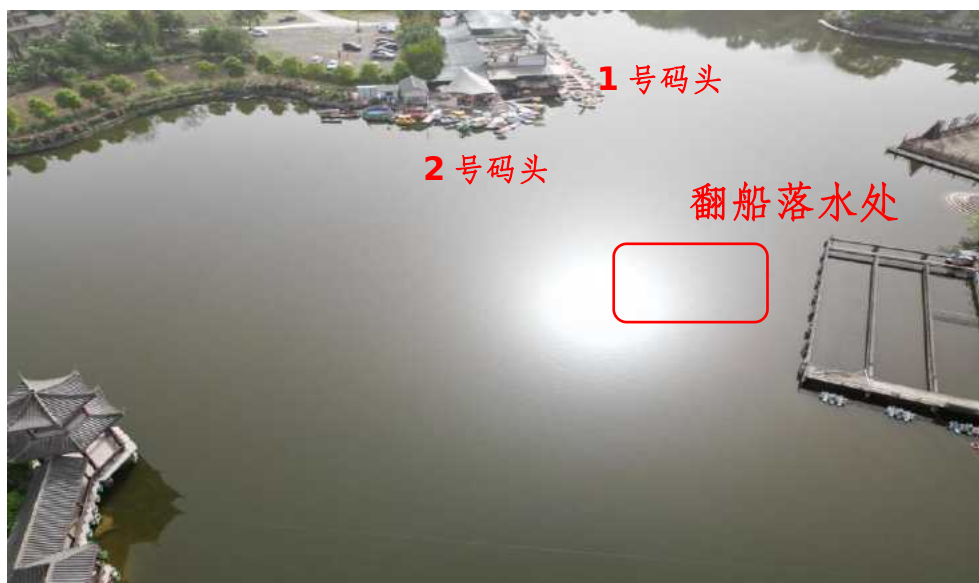
图2 事故现场

事故现场位于重庆市涪陵区珍溪镇百汇村八组的巴清湖景区内，经营范围约200亩，湖面约占地100亩。（图2）

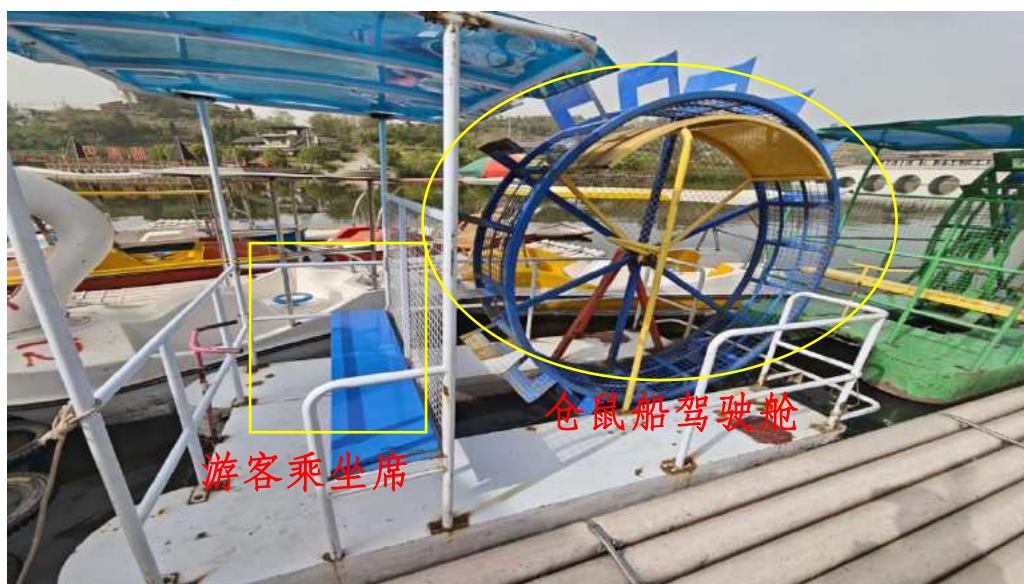
图3 仓鼠船

景区开展的水上娱乐项目有：龙舟、竹筏、摩托艇、皮划艇和休闲船（包括仓鼠<sup>[1]</sup>、三轮自行车等）。景区制定有仓鼠船使用说明，仓鼠船出厂时附有厂家合格证。（图3）

[1] 仓鼠船：仓鼠船船头为游客乘坐席，能乘坐3人，船尾部为驾驶舱，驾驶舱形似滚轮，驾驶人在滚轮内部站立通过蹬动踏板，推动船只前进，犹如仓鼠一样，故由其独特的造型和玩法命名。
