# 三门峡市陕州区申家窑金矿“7·23” 片帮冒顶事故调查报告

编制单位：陕州区政府事故调查组

编制日期：2023 年 12 月 12 日

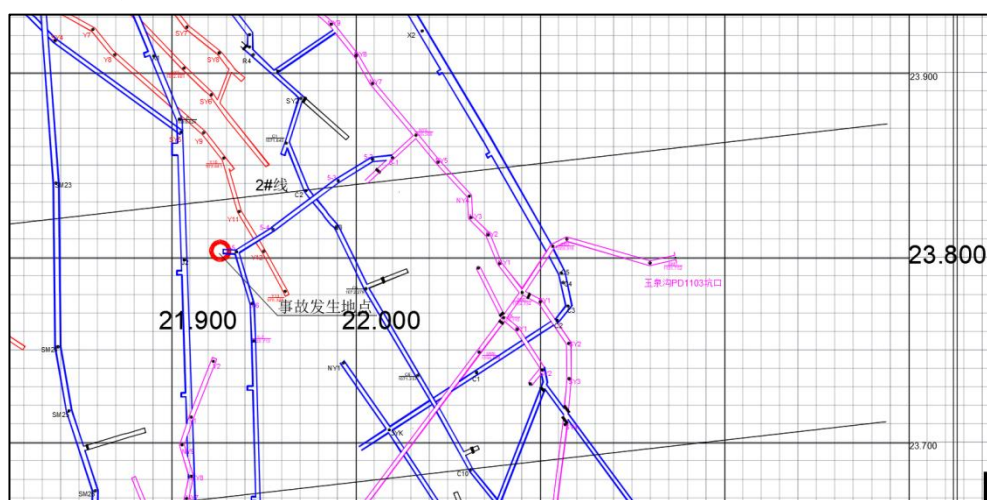
图1 局部工程平面实测图

事故发生地点为 PD1103 回风平硐内变更后的+1120 中段崮 01 支 03#脉北沿 2#勘探线南侧穿脉内贯通处的一条盲巷内，长约 50m，断面宽×高为 2.1×2.3m，该独头巷道有两处钢架支护和三处冒落（含事发点冒落），该盲巷入口未设置栅栏隔离和警示标志。事发现场附近未安装视频监控、压风、供水施救和通讯设施，未悬挂双预防体系风险告知、安全确认牌等。

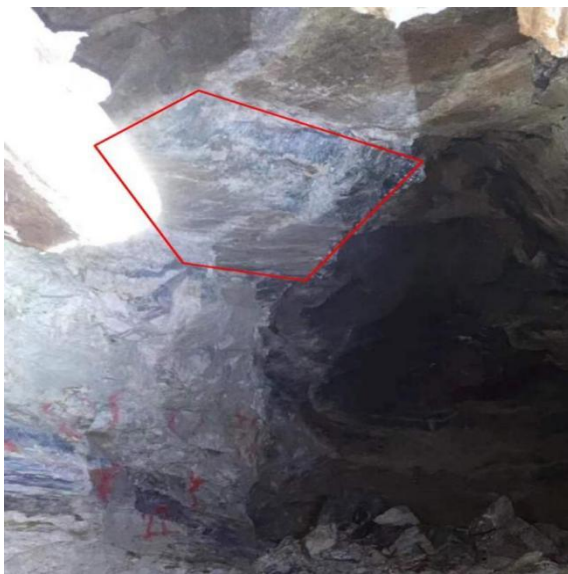
事发点距离支护体约 1m，距离独头巷道尽头约 5m。冒落岩石分别位于左侧上方 2m 处（见图 2-1）和右侧上方 2m 处（见图 2-2），左侧岩石冒顶点长约 1m，宽约 0.8m；右侧岩石冒顶点长约 0.5m，宽约 0.4m，形状均呈不规则梯形。事发区域地段岩石层理节理发育，局部较破碎（见图 3-1、图 3-2）。

图 2-1 巷道冒落点照片

本次事故直接原因是：事发独头巷道顶板岩层节理发育、破碎，岩石稳固性极差，未设置栅栏和警示标志，防止人员进入。

**（二）事发地点巷道未及时进行支护。**事发巷道壁与顶板不平整，施工凿岩爆破后未及时进行支护，受破碎带风化、应力不均衡等因素影响，降低了局部巷道的稳定性，促使冒顶片帮事故的发生。<sup>[6]</sup>

（三）加强现场安全管理。申家窑金矿要加强地质分析和预测工作，超前研判管控顶板中存在的风险，做到早发现、早预防、早处置。要严格落实顶板分级管理制度，按照安全操作规程，督促现场施工人员做好“敲帮问顶”，认真落实《施工组织设计》和《安全设施设计》对巷道支护提出的对策措施建议开展隐患治理和安全生产工作。每班由专人对照安全标准对工程质量进行验收，严禁随意降低支护标准、强度要求。要加强顶板管理，在巷道开掘前，必须查明掘进巷道周边地质构造、顶底板围岩结构、岩体岩性、测定岩石物理力学参数和进行围岩地质力学评估。要加强独头巷道管理，严格落实《金属非金属矿山安全规程》的相关要求，对停止作业且无贯穿风流的独头巷道，设置栅栏和警示

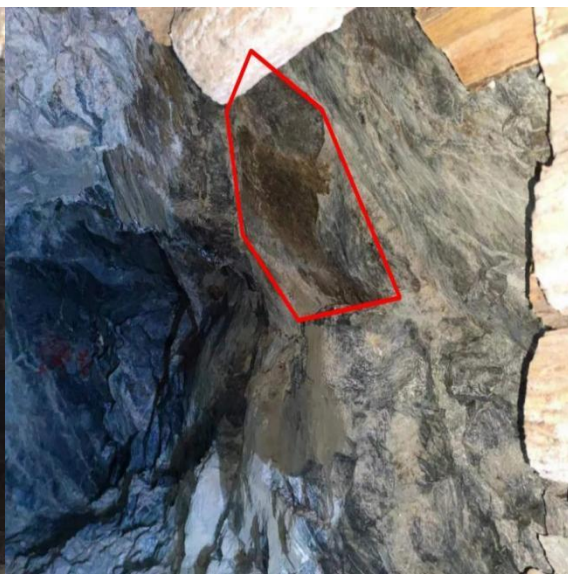
图 2-2 巷道冒落点照片

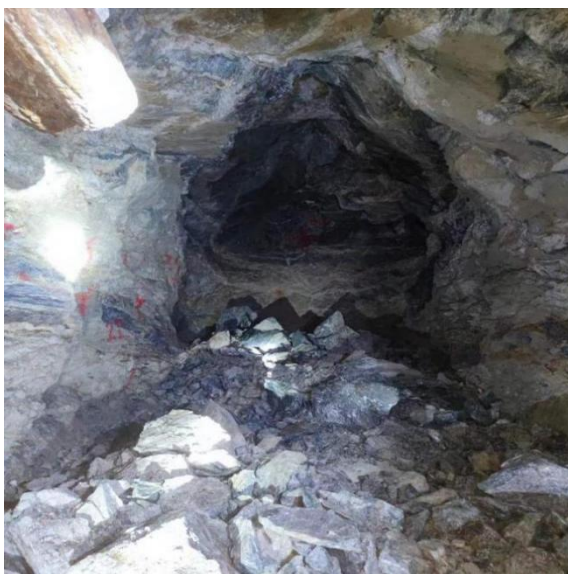
图片 3-1 巷道事故现场照片

**（一）岩石稳固性差。**申家窑金矿产于崤 01 断裂构造带内，矿带岩石中高岭土含量高，遇水后软化膨胀，多呈泥球状，干燥时质软。金矿带岩石片理极为发育，片理的倾向与矿带总体倾向基本一致，且倾角小于矿带总体倾角，造成悬空失去支撑，岩石破碎易坍塌掉块。<sup>[5]</sup>

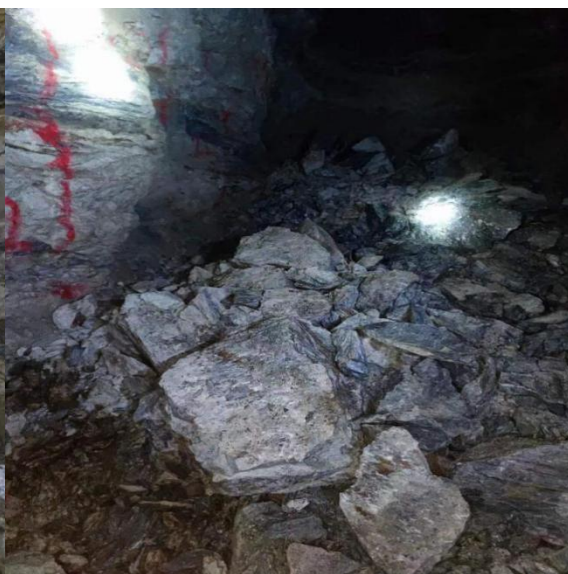
图片 3-2 巷道事故现场照片
