# 淮阴长江路艾\*\*\*医疗 科技发展（苏州）有限公司

## “2·19”一般机械伤害事故调查报告

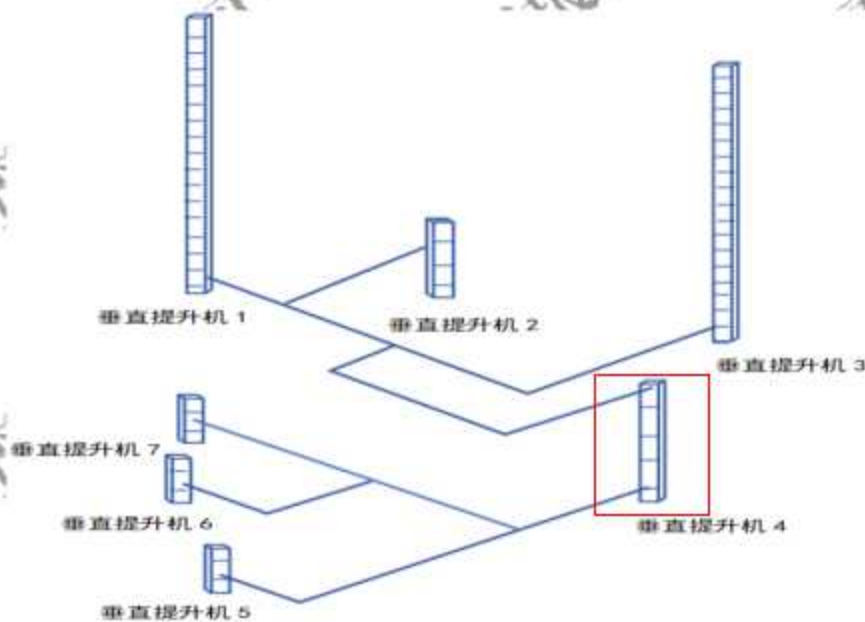
图2 中型物流传输系统示意图

事发提升机为高层提升机，输送范围为负2层至5层，在2层检验科、3层中心供应室、4层手术室、5层病理科分别设置了物品收发站点。在负2层物品先由水平输送带进行水平距离传输，到达接轨口后，经提升机垂直分拣输送至各楼层站点。如图2所示。

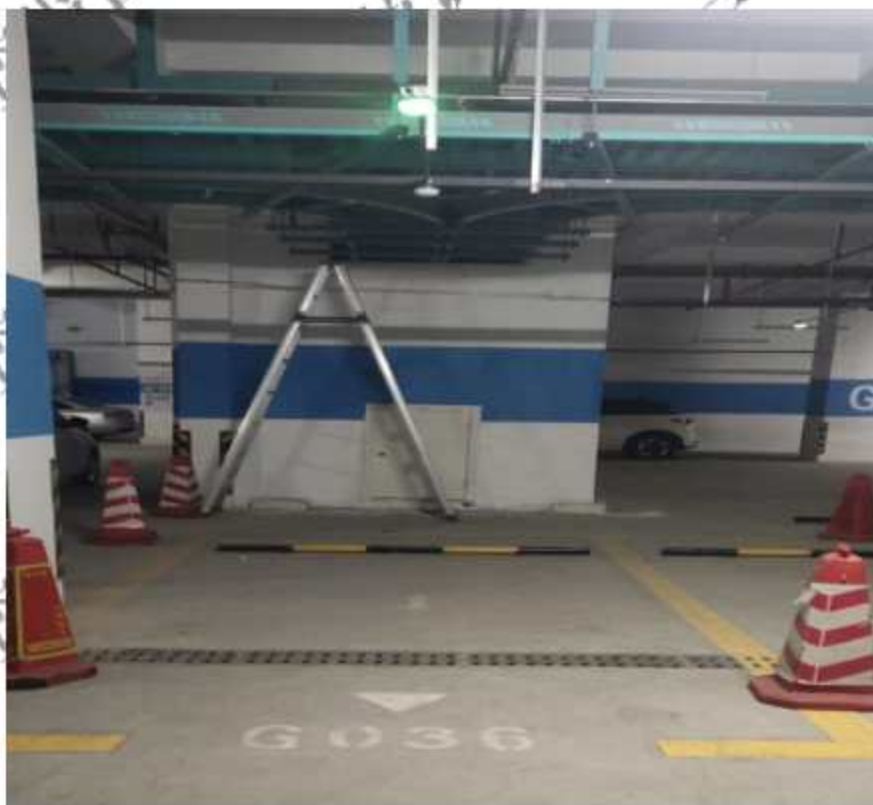
图 3 事故位置（由南向北拍摄）

事故发生在五院地下车库负2层 G036 车位正后方井道内，井道尺寸为 1600mm\*2600mm。杨某某被困于 4 号提升机轿厢与井道壁之间，如图 3、4 所示。

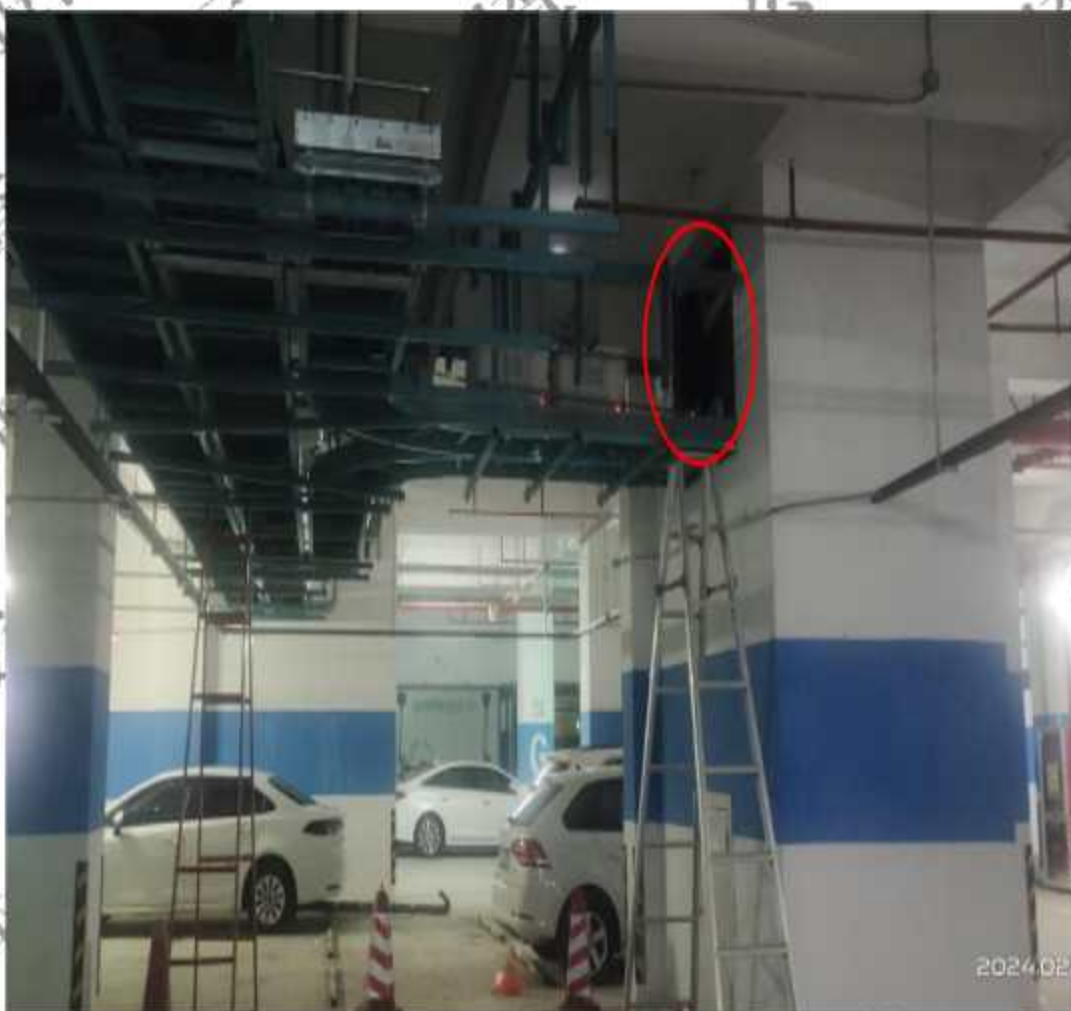
图4 事发地点（垂直提升机内）

事故发生前,4号提升机无构件损坏,救援时轿厢底部构件和磁栅尺被破坏。

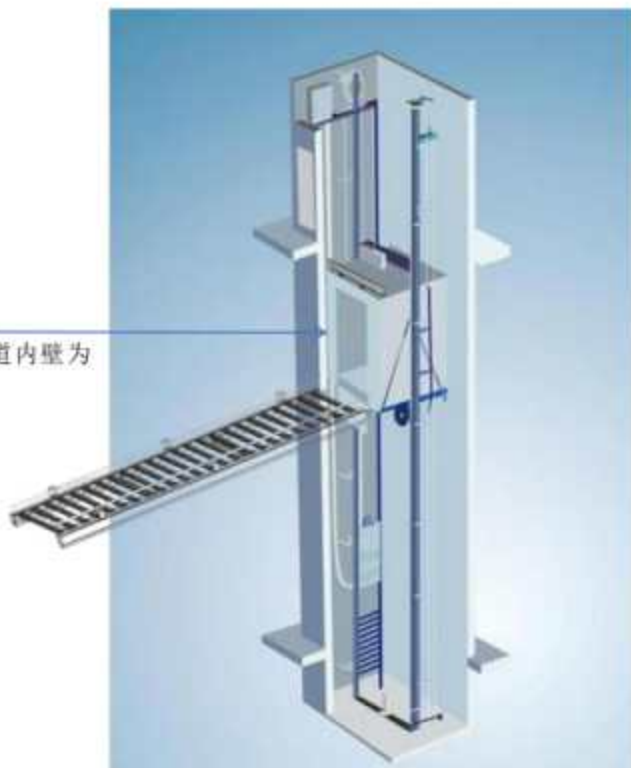
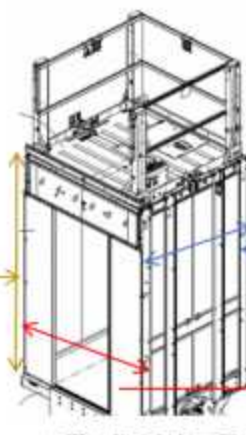
图 5 提升机场景图

4号提升机的轿厢与水平轨道通过接驳口相连，水平轨道离地面约3.7m，轿厢外壁距离井道内壁100mm，轿厢高度为700mm，深度1400mm，宽度1300mm。事发现场有一个高2.9m的梯子。如图5所示。

轿厢外壁距离井道内壁为  
100mm

轿厢高度  
700mm

轿厢深度  
1400mm

轿厢宽度  
1300mm

杨某某的作业地点距离地面超过 2 米，存在坠落风险，虽与事故无关，但突显其缺乏安全意识；设备正在运行，存在显而易见的风险，其无视风险，在提升机口观察作业；违反公司《提升机调试及运维安全规范》要求，独自一人查看故障，且未把检修运行开关切换到检修状态，被运行的提升机轿厢夹在了轿厢与井道壁之间。

事故涉及的物流系统，是基于高新技术研发的产品，本质上是为了节省运输药品的时间，从而提高医院的工作效率。该系统中的提升机，在异物进入时会触发光电信号将提升机停止运行，而轿厢与水平轨道连接处的光电感应的范围大小仅为反光板面积（50mm\*50mm），并未像电梯一样形成全覆盖式的保护，从而造成该系统的本质安全度降低。

（一）全面落实整改。艾\*公司立即对该物流系统进行全面复查，未整改合格不得继续作业。切实加强对驻场工程师安全技能和意识的培训，并教育人员严格遵守各项规章制度及操作规程。要加强技改工作，加大提升机的光电感应区间，确保本质安全。主要负责人要抓紧完善安全生产体系，立即配备安全生产管
