# 博望区安徽乌斯维肯数控机床股份 有限公司“4·3”一般起重伤害 事故调查报告

编制单位：马鞍山市博望区人民政府事故调查组  
编制日期：2023 年 5 月 15 日

## “4·3”一般起重伤害事故调查报告

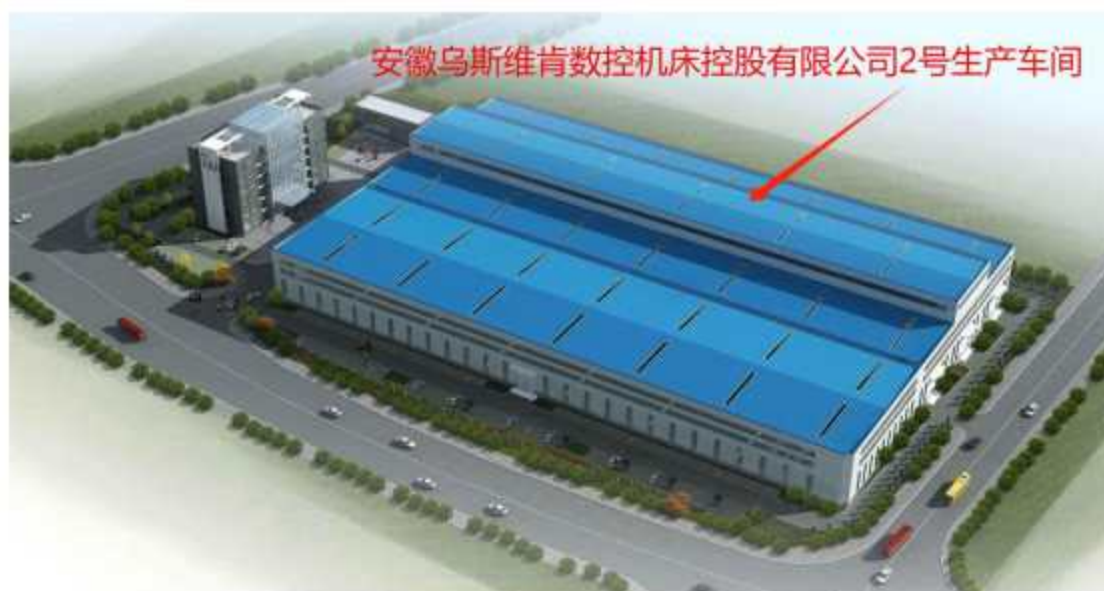
图1 安徽乌斯维肯数控机床股份有限公司2号生产车间鸟瞰图

2023年4月3日13:11左右，位于马鞍山市博望区博望镇九博科技园内的安徽乌斯维肯数控机床股份有限公司2号生产车间内，油漆工陶某二无证上岗违规操作桥式起重机（简称行车）吊运翻转机床机架时，由于机床机架起吊较高、晃动加大，碰撞挤压到吊物对面的陶某福胸部，经抢救无效死亡。安徽乌斯维肯数控机床股份有限公司2号生产车间鸟瞰图（见下图1）

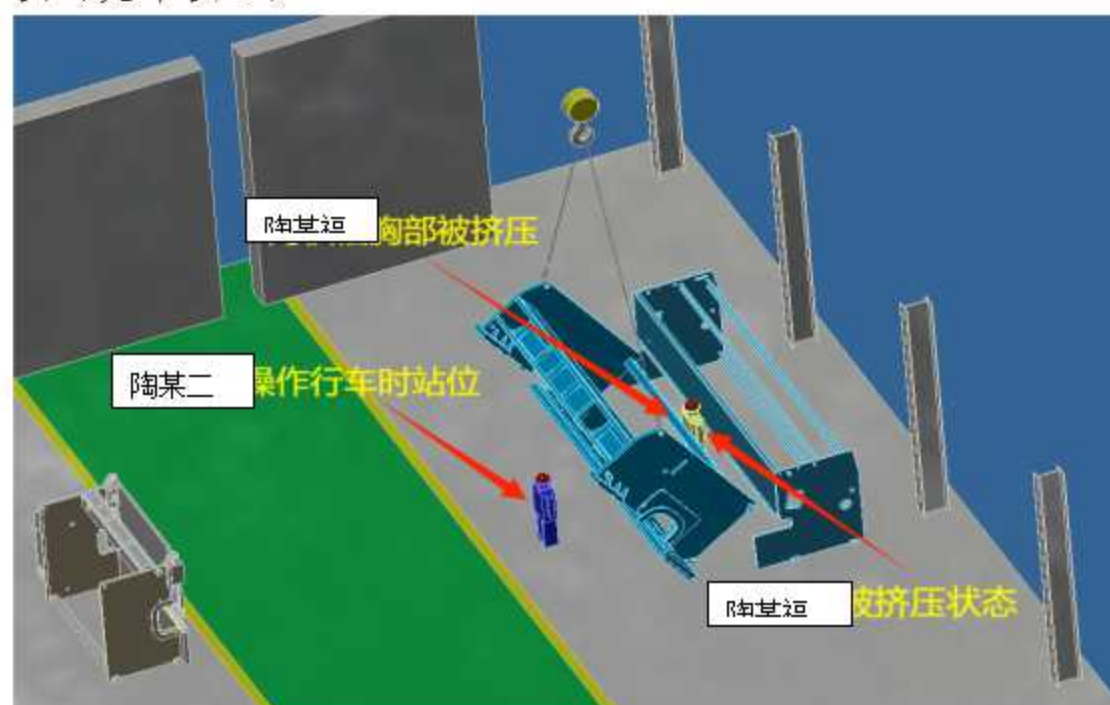
图9 陶某福胸部突如其来被游摆的机床机架碰撞挤压状况复原示意图

4月3日 13:11 许，陶某二欲将吊起的机架水平放置，便于油漆工施工，由于起吊物件位置较高，吊钩以下的机床机架出现大幅度的游摆晃动（晃动幅度超过 1m），重达 13t 的数控机床机架直接碰撞挤压到油漆工陶某福的胸部。陶某

1. 陶某二安全责任意识淡薄，缺乏必要的起重机吊装知识和技能，私自启动行车吊运机床机架从事翻转作业；操作前未检查四周是否有障碍物和人员；起吊时，未按规定先将重物吊离地面不大于 200mm 后，检查起重机及吊物的稳定性，且冒险将吊物直接吊运至 1m 高度；缺乏对吊物起升较高后游摆晃动的控制技能，以至于吊物游摆晃动幅度超过 1m，游摆晃动力矩加大；致使陶某福被碰撞挤压伤害，其行为属于违章作业。陶某二对此次事故负有直接责任。

陶某二安全责任意识淡薄，未经起重机械安全专业技术培训，缺乏必要的起重机吊装知识和技能，从事与本质工作不相符的工作，未经许可私自启动行车吊运机床机架从事吊运翻转作业；操作前未检查障碍物和人员；起吊时未按规定先将重物吊离地面不大于 200mm 后，检查起重机的稳定性，且冒险将吊物直接吊运至 1m 高度；缺乏对吊物超高后游摆晃动的控制技能；其行为属于违章作业，是造成此次事故的直接原因。
