2023年9月20日17时10分左右，河津市泰合洗煤有限公司作业人员驾驶轮式装载机在精煤棚作业过程中，发生一起车辆伤害事故，导致1人死亡，直接经济损失约100万元。

调查组认定，河津市泰合洗煤有限公司“9·20”一般车辆伤害事故是一起因作业人员安全意识淡薄，冒险进入装载机作业区域导致的一般生产安全责任事故。

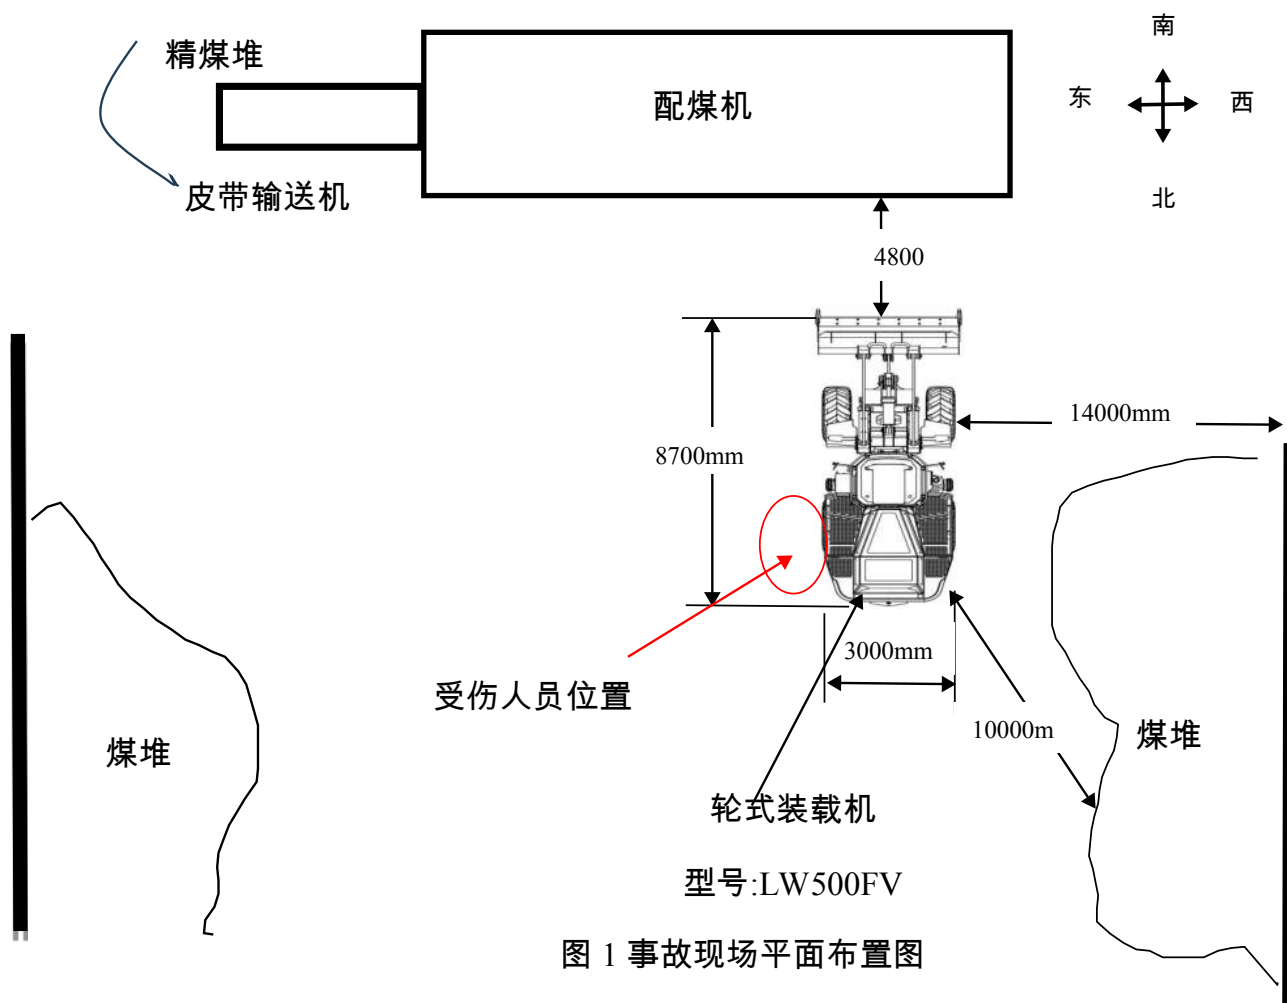
图 1 事故现场平面布置图

配煤机周围混凝土地面，未设置专门的人行通道，现场未进行人车分离，屋顶使用采光天窗，照明为 led 灯具，安装在钢架上，距地面高度约 15 米左右，事故涉及的轮式装载机位于配煤机北侧，车头朝南，受伤人员位于装载机东侧后轮处。

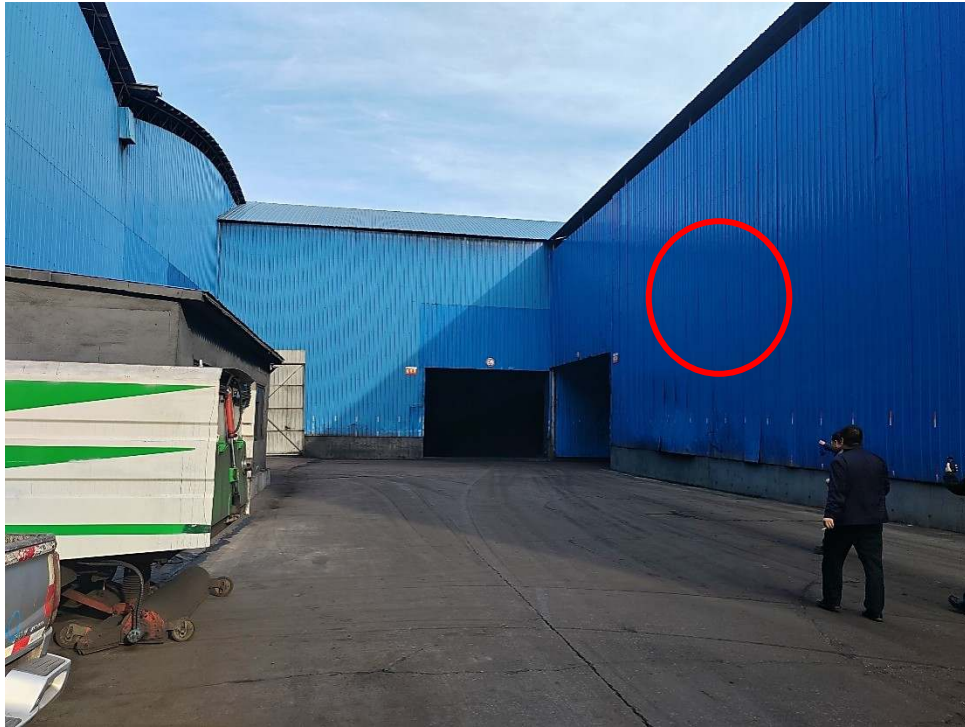
图 3 精煤棚

精煤棚建筑面积 6300m<sup>2</sup>，钢结构，建筑高度（檐口 13m，屋脊 18m），混凝土地面，未设置专门的人行通道，现场未进行人车分离，采光使用采光天窗和 led 照明灯具（晚上 18 时，人工定时开启）。

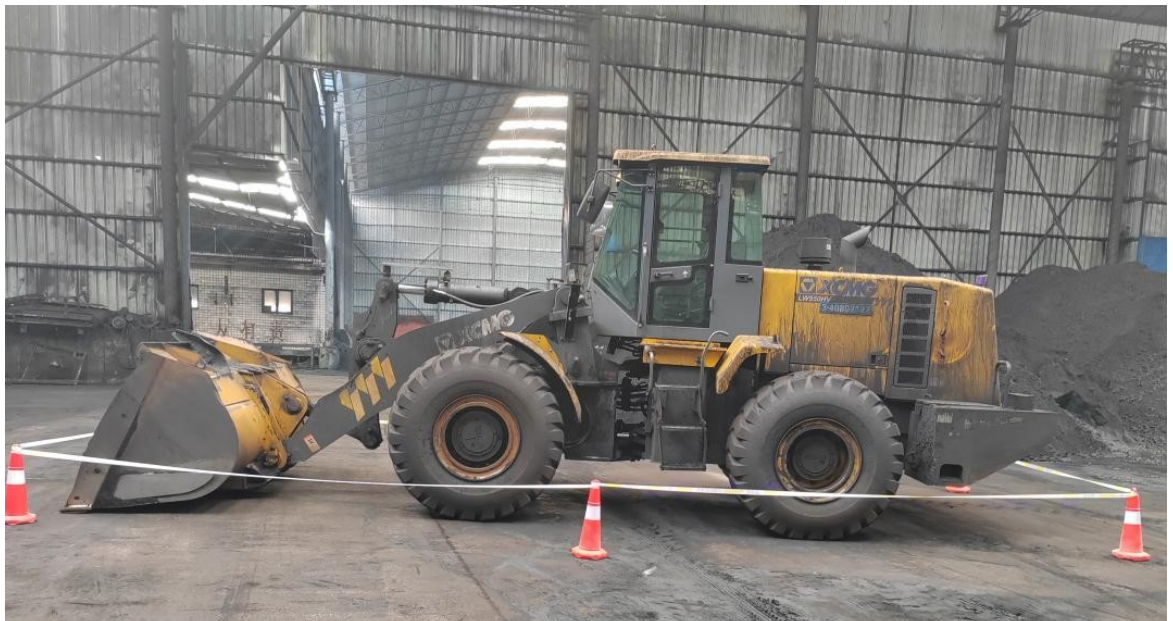
图 6 人员发现位置

通过后视镜发现蔡武军躺在装载机左侧后车轮处，薛银平把车辆熄火，下车后由于害怕，没有详细查看，随后跑到办公区大声呼喊，闻讯后蔡丙喜（机电负责人）和刘新善（法人代表）立即赶到现场，看到蔡武军躺在装载机东侧，身上没有明显外伤，蔡丙喜询问蔡武军情况，蔡武军说胸闷难受，随后刘新善开车把蔡武军送往医院。

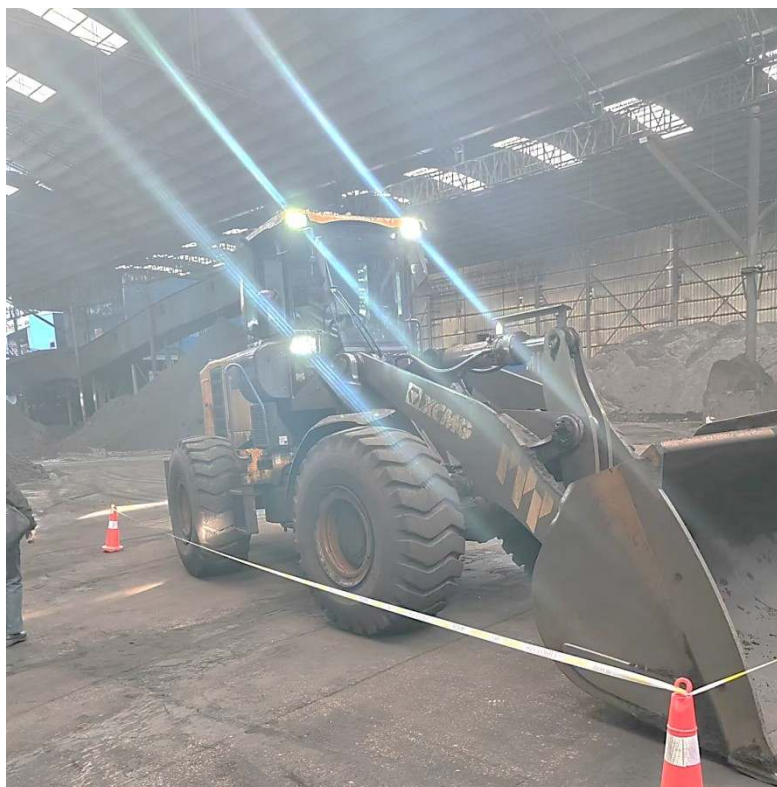
图9 装载机车灯开启效果演示

轮胎式装载机前后灯经过改装，现为 LED 光源灯，无转向灯，下部灯距离地面 2.3m 左右。

**（2）设备管理制度落实不到位。**对发生事故的装载机违规进行改装，致使该装载机没有转向灯；对精煤库照明灯规定下午18时定时开启，未考虑天气情况，事故发生时天气为阴天，造成库内光线不足。

（1）加强轮式装载机本质安全建设。河津市泰合洗煤有限公司应对所有铲车进行安全改造升级，可以安装适当的摄像头能够有效减少铲车后方盲区；也可以采用雷达系统，通过雷达系统感应车辆和物体的距离，配合警告灯和声光报警器等装置，提醒驾驶员注意事故；也可以安装倒车雷达，通过声音提示和颜色变化提醒驾驶员，减少后方盲区；也可以安排现场监护人员从上方观察，在使用铲车的时候，尽量借助高处的地方来观察铲车上方工作区域，以避免上方盲区造成的事故。

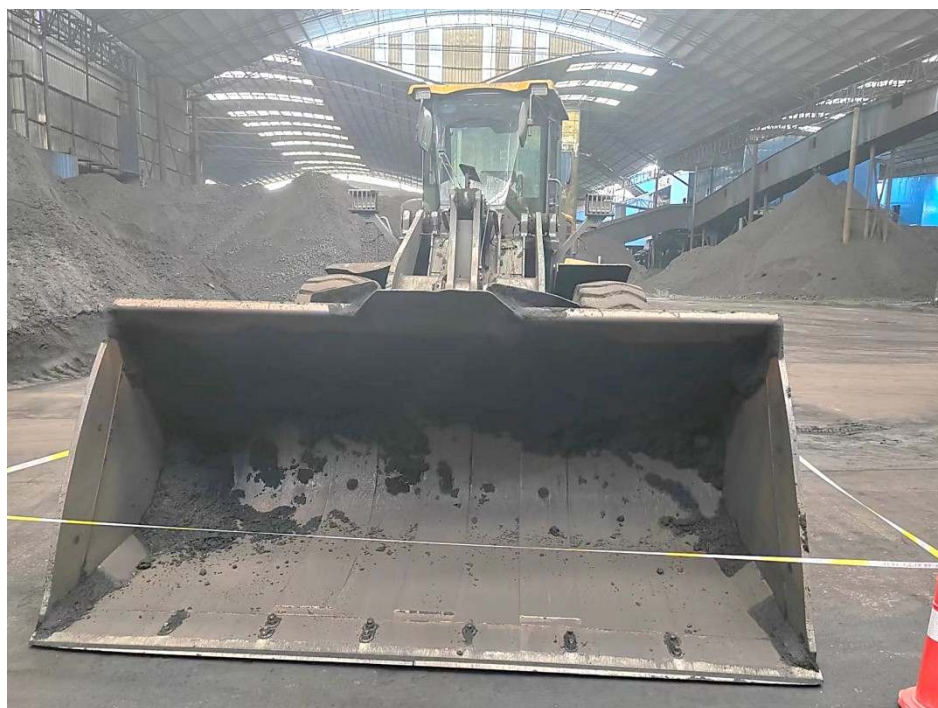
## 图 10 装载机铲斗

驾驶室距座位底部离地面高度 2.3m，铲斗高度 1.3m。
