# 南山蛇口“9·7”一般物体打击事故调查报告

蛇口培训中心改造施工总承包项目。

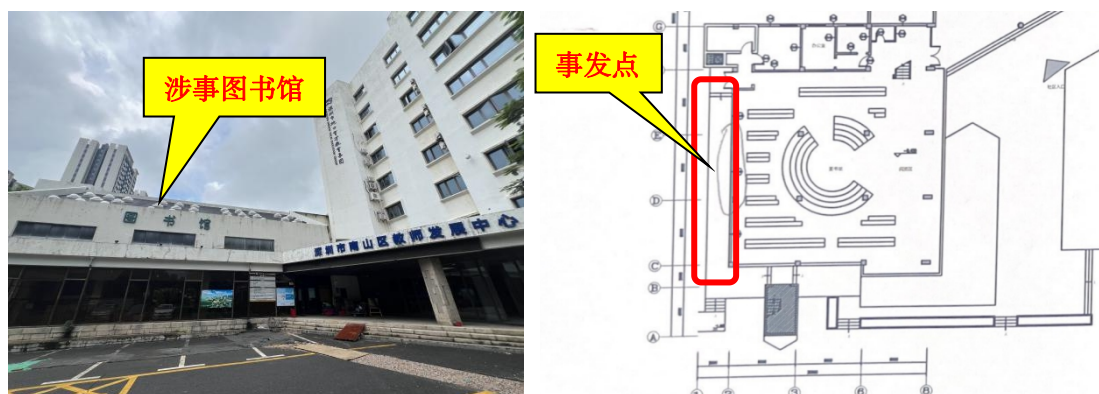
图1 事发点位置

事故发生地点位于原蛇口培训中心图书馆一楼西南侧外墙处，该图书馆为一栋两层框架结构建筑，事发时建筑内部正在进行墙体拆除及结构梁加固作业。从结构平面图可见，该侧外墙承重结构由四根结构柱及三跨结构梁构成，事发点位于中间跨结构梁下方（图1）。

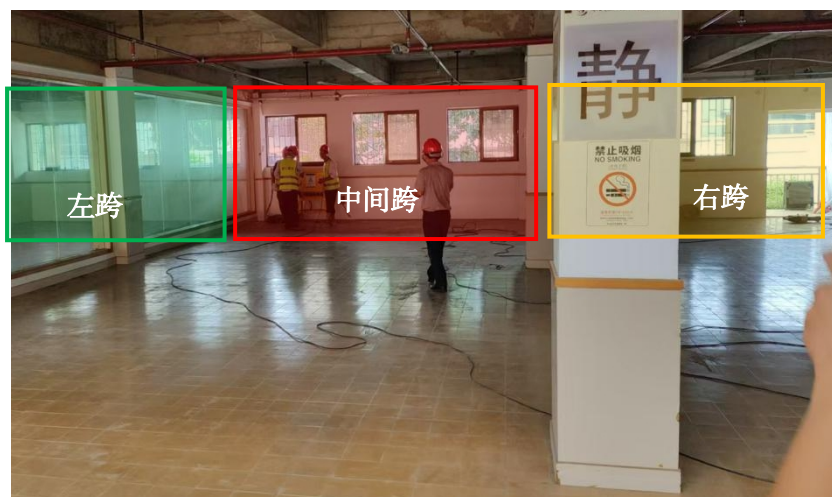
图 2 涉事外墙拆除前照片

根据事发前拍摄的现场照片可见，拆除作业前涉事外墙右跨设计有两扇推拉式铝合金外窗及一扇门，中间跨及左跨均设计有三扇推拉式铝合金外窗。窗户下方为砖砌窗台，窗户间为砖砌墙体，窗户上方为过梁，过梁上方为结构梁（图2）。

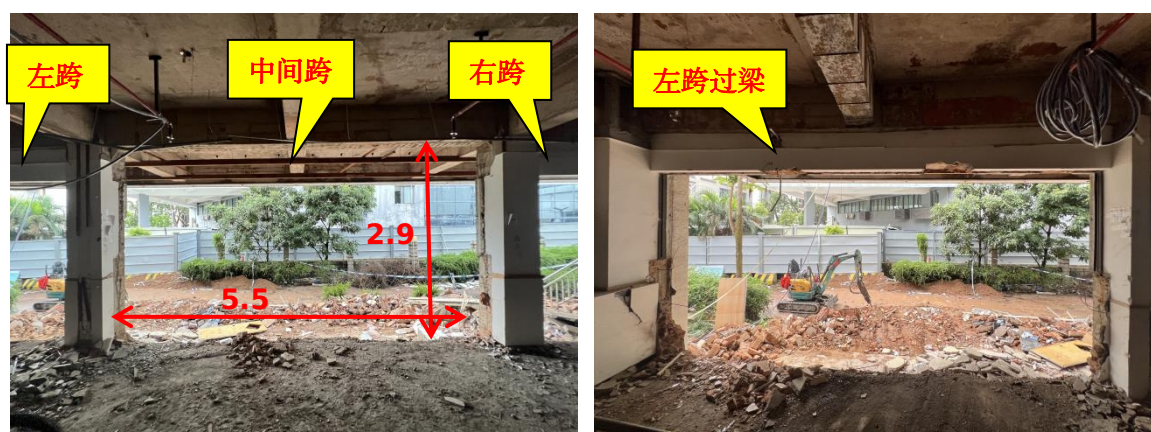
图 3 涉事外墙拆除情况

现场勘验时，中间跨结构梁下部结构已全部拆除，左右两跨结构梁底部墙体及外窗拆除完成，原窗户上部的过梁未拆除。中间跨长度为 5.5m，结构梁底距地面为 2.9m（图 3）。

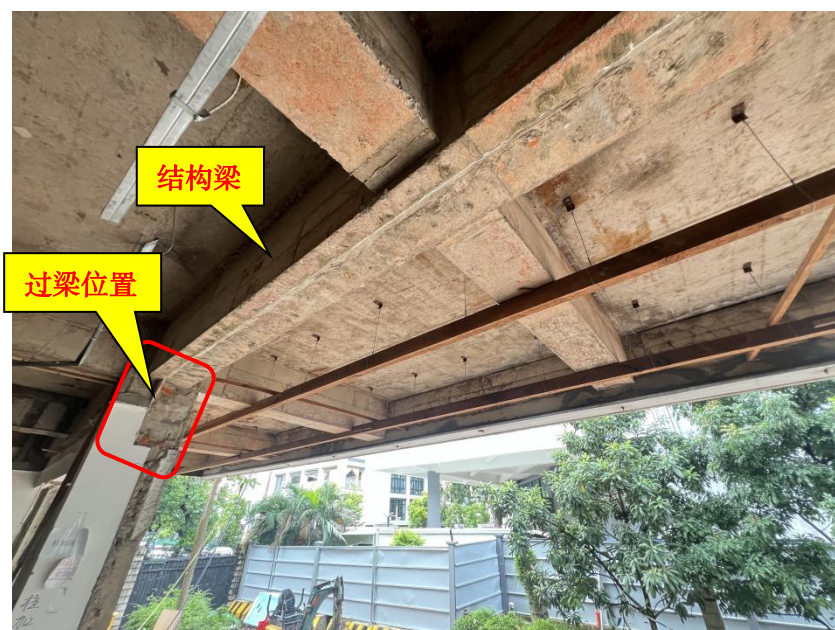
图 4 涉事窗户过梁拆除后情况

中间跨结构梁下方留有过梁拆除痕迹，可见过梁端部与结构柱一侧齐平。现场量测过梁截面尺寸为 0.3m×0.5m（宽×高）（图 4）。

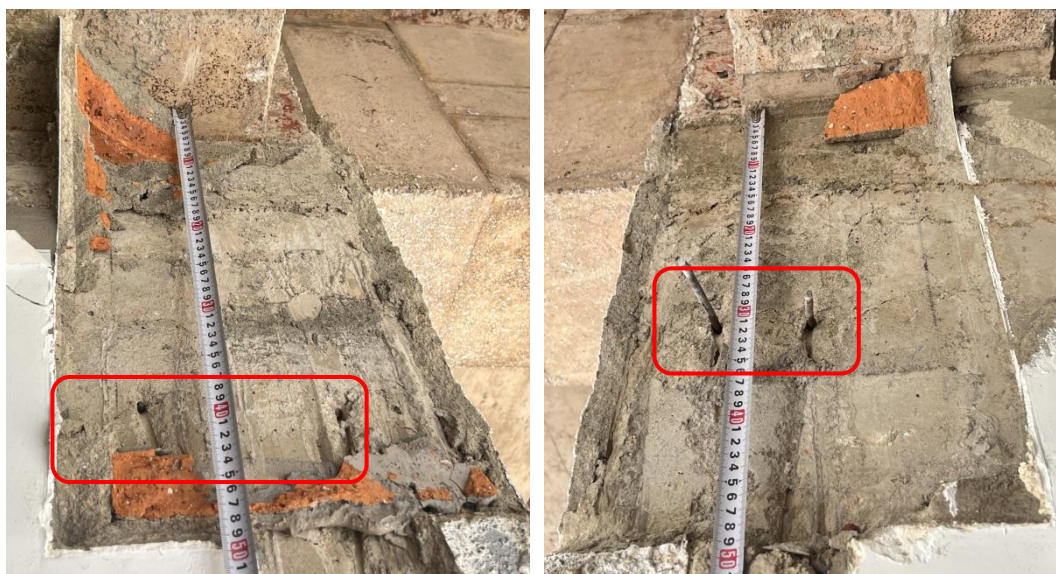
图 5 过梁两端与结构柱连接情况

中间跨过梁与两侧结构柱分别采用植筋方式连接，左侧两根植筋与结构柱分离，可见两个植筋孔（图 5 左）；右侧两根植筋断裂后与过梁分离，一部分钢筋仍保留在结构柱内（图 5 右）。

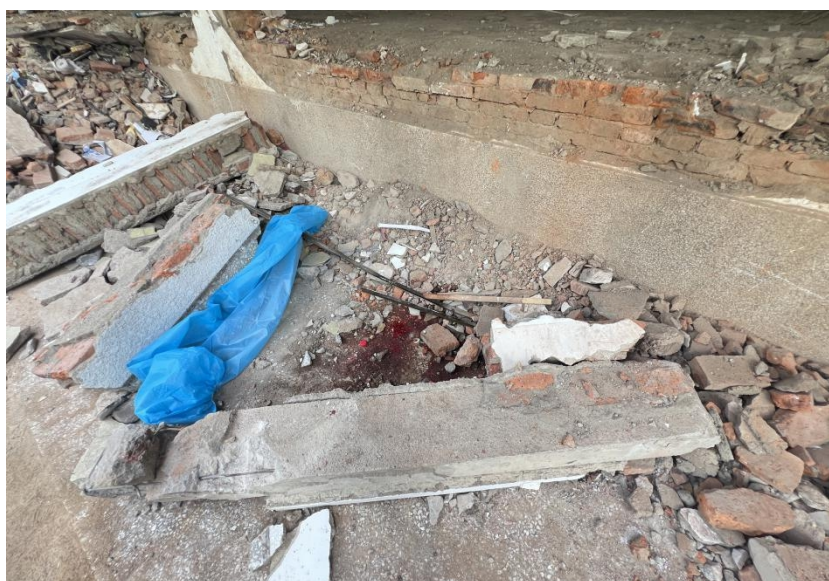
图6 事发现场地面情况

中间跨结构梁下方外侧地面有一滩干涸血迹，旁边地面有三段未完全破碎的过梁，过梁由钢筋混凝土、砂浆和砖砌体组成（图 6）。

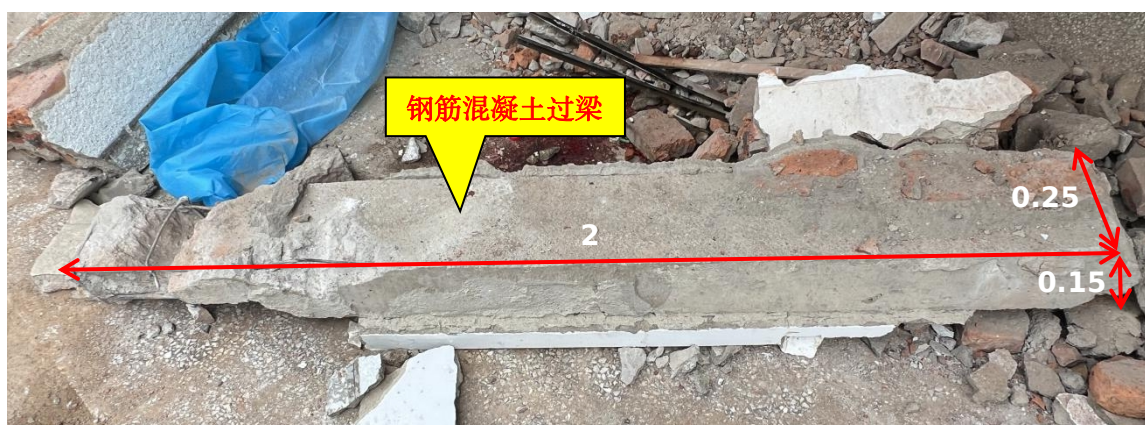
图7 钢筋混凝土过梁规格

地面掉落的过梁中，钢筋混凝土过梁形状规整，测得钢筋混凝土过梁尺寸为  $0.25\text{m} \times 0.15\text{m} \times 2\text{m}$ （宽 $\times$ 高 $\times$ 长）（图7）。

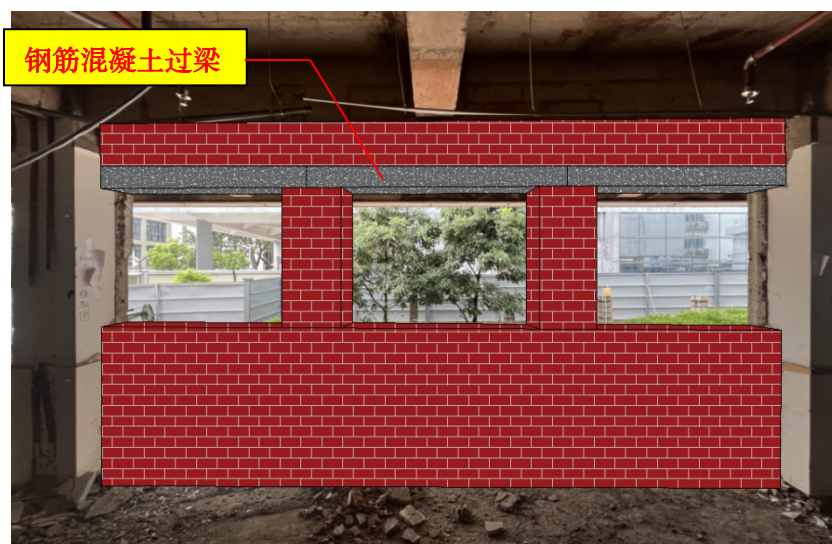
图 8 事发现场墙体拆除前示意图

根据现场勘验情况，对中间跨已拆除的墙体进行模拟还原，如下图所示，该跨墙面设计有三扇窗户，窗台高为  $1.3\text{m}$ ，窗间墙垛采用红色砖砌体砌筑，窗户洞口上方有三根独立的钢筋混凝土过梁，中间窗户过梁两端搁置在墙垛上，左右两侧窗户过梁一端搁置在墙垛上，另一端采用植筋方式与结构柱连接；钢筋混凝土过梁上方采用红色砖砌体填充（图8）。

2. 施工现场墙体拆除作业时，先拆除过梁底部承重墙体，后拆除上部非承重的过梁结构，此时未拆除的过梁处于底部没有支撑的悬空状态（仅有过梁顶部砂浆层与结构梁处于粘结状态），在挖掘机在地面进行破除作业时，悬空的过梁受地面震动影响突然掉落，砸中站立于过梁底下的骆某金。

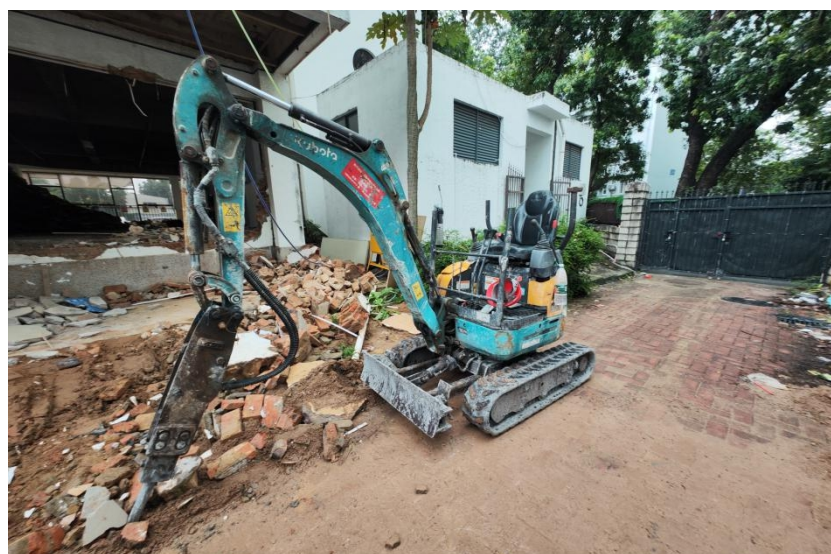
图 9 涉事挖掘机

现场勘验时，事发点附近停放一辆外观为蓝色的微型挖掘机，该挖掘机挖斗更换为液压式破碎锤，用于结构拆除及破碎作业。经了解，事发时，贾某星驾驶该挖掘机正在进行过梁拆除作业（图 9）。
