# 龙岩市皓丰科技有限公司 2024 年 “7·31” 一般触电事故调查报告

新罗区政府事故调查组

2026 年 4 月

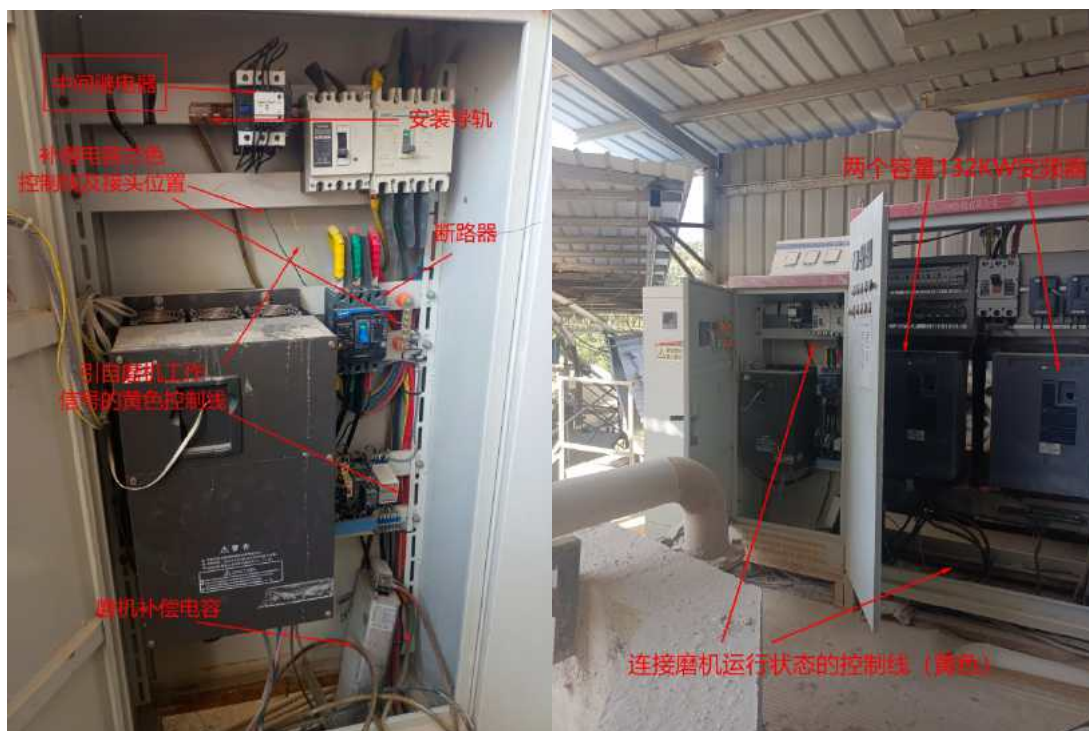
事故发生地点位于皓丰公司压滤车间内水泵控制柜旁。经现场勘察及视频核实：

水泵控制柜内导轨上安装有磨机补偿电容中间继电器，控制线圈一端引自本体电源接线端，另一端引自磨机控制柜；磨机补偿电容位于柜体下端，电容端主线已接好，磨机端主线未接。

控制柜内设有三个断路器，总开关进出线端母排裸体外露，未标明用途，且断路器安装顺序不规范（总开关在下，分开关在上）。引进控制线、电缆线安装杂乱，电缆通道未封堵，不符合 GB 50171-92《电气装置安装工程盘、柜及二次回路接线施工及验收规范》要求。事故现场未发现电气维修作业票，未配备专职监护人员，水泵控制柜旁未张贴专项操作规程。

(水泵控制柜母排裸露、电缆布置杂乱且通道未封堵)；安全教育培训流于形式，三级教育仅进行口头告知，无完整纸质记录，未确保从业人员掌握安全操作技能；日常隐患排查不规范，无定期排查计划，记录材料不完整。

施；二是加强隐患排查，建立定期排查机制，完善隐患排查、整改、复查记录台账，开展一次全公司的电气设备隐患整改，确保设备安全运行；三是加强劳动防护用品管理，为从业人员配备合格的绝缘手套、绝缘鞋等防护用品，监督其按规定佩戴使用；四是强化安全教育培训，规范三级教育流程，做好培训记录存档，确保从业人员掌握安全操作技能和应急处置方法；五是严格执行生产安全事故报告制度，按规定时限和程序如实上报事故，杜绝迟报、漏报现象。

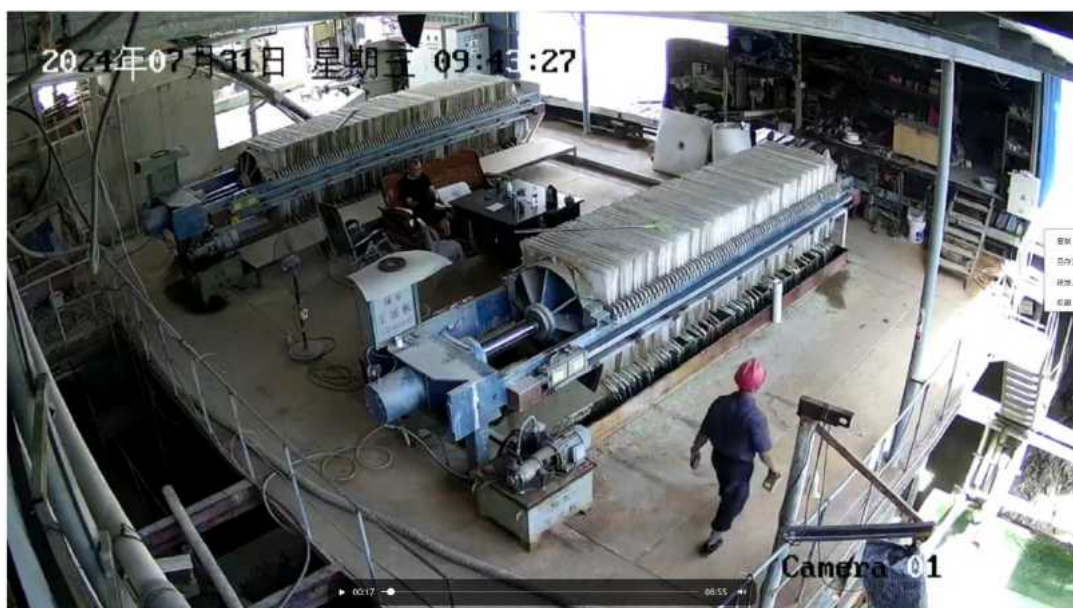
2024年7月31日9时43分左右，皓丰公司电工钟寿旺进入压滤车间，计划安装磨机补偿电容控制系统，其头戴安全帽，未戴绝缘手套，未穿绝缘鞋，独自一人在水泵控制柜柜体内上方进行带电作业，无专人监护。9时47分07秒，钟寿旺在安装中间继电器控制线时，右手触及断路器一相母排，左手触及断路器另一相母排或控制柜壳体，引发双手双相或双手单相触电。触电后前5秒，钟寿旺尝试挣脱，后51秒无力动弹，9时48分01秒，在自身重力作用下倒地。

压滤车间操作工陈文强听到异响后起身查看，发现钟寿旺倒地，立即电话通知公司主要负责人吴志钢。

因距事故发生已1年有余，现场第一目击者压滤车间操作工陈文强已经离职，但根据铁山派出所笔录和现场照片能够清晰还原事故发生经过。电工钟寿旺在未佩戴绝缘手套、未穿绝缘鞋的情况下，违规进行带电作业；作业过程中无专人监护，独自操作时双手触及不同相母排或母排与柜体，引发触电事故，导致死亡，是事故发生的直接原因。
