涪陵龙桥重庆市长寿区长化运输有限责任公司  
“5.29”一般中毒窒息事故

编制单位：重庆市涪陵区政府事故调查组

编制日期：2024年9月

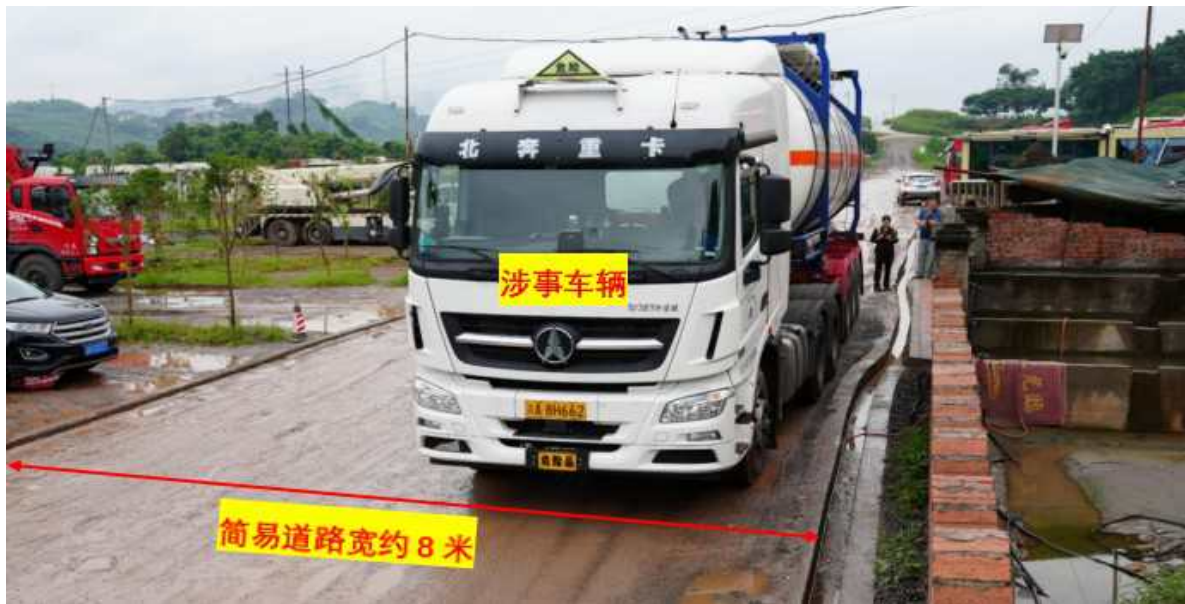
事故现场（图1）

事故发生时，天色已晚，能见度低，事故现场无照明设施，天空下着小雨。事故现场位于涪陵区龙桥街道沙溪和龙物流公司内部简易道路处(图1)，简易道路宽约8米，呈南北走向，北往公司停车场方向，南往公司大门方向。涉事车辆顶部储罐口打开，储罐内有一水桶、拖把和遗落的手机，储罐口直径约50厘米，在储罐口旁有一直挂梯(图2)。

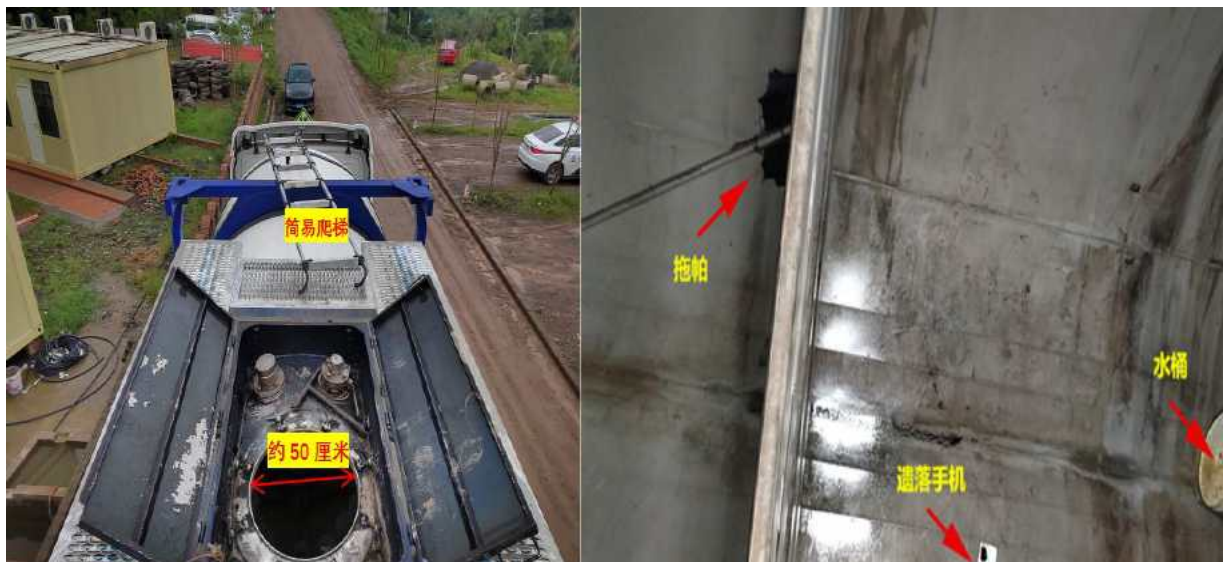
储罐顶部及储罐内的物品（图2）

事故调查组邀请第三方单位对涉事车辆（渝 A8H662，渝 AH273 挂）储罐内残留液体进行检测，检测结果为二氯甲烷残留，含量为 164.59ppm。

一是罐体内有二氯甲烷残留；二是作业人员安全意识不强，进入罐体作业时，未做机械通风，未对罐内气体进行检测<sup>[2]</sup>；三是

作业时佩戴防毒面具不符合标准要求<sup>[3]</sup>和未使用安全绳<sup>[4]</sup>；四是作业现场无监管人员<sup>[5]</sup>。

一是长寿长化运输公司一要按照“四不放过”原则,对此次事故发生的原因、责任进行深度剖析,从中吸取教训,切实压实相关人员责任。二要切实履行好安全生产主体责任,建立健全安全生产规章制度和安全生产作业规程,强化作业现场人员监管。三要加大从业人员安全教育培训,依法依规结合培训计划,提升培训效果,增强员工安全意识,杜绝违规作业和冒险作业。四要加大安全生产资金投入,严格按标准配备安全防护用品。
