**金湾三灶汤臣倍健股份有限公司五期建设  
项目——幕墙项目“12·3”一般  
高处坠落事故**

**调查报告**

**金湾区政府事故调查组  
2024年2月13日**

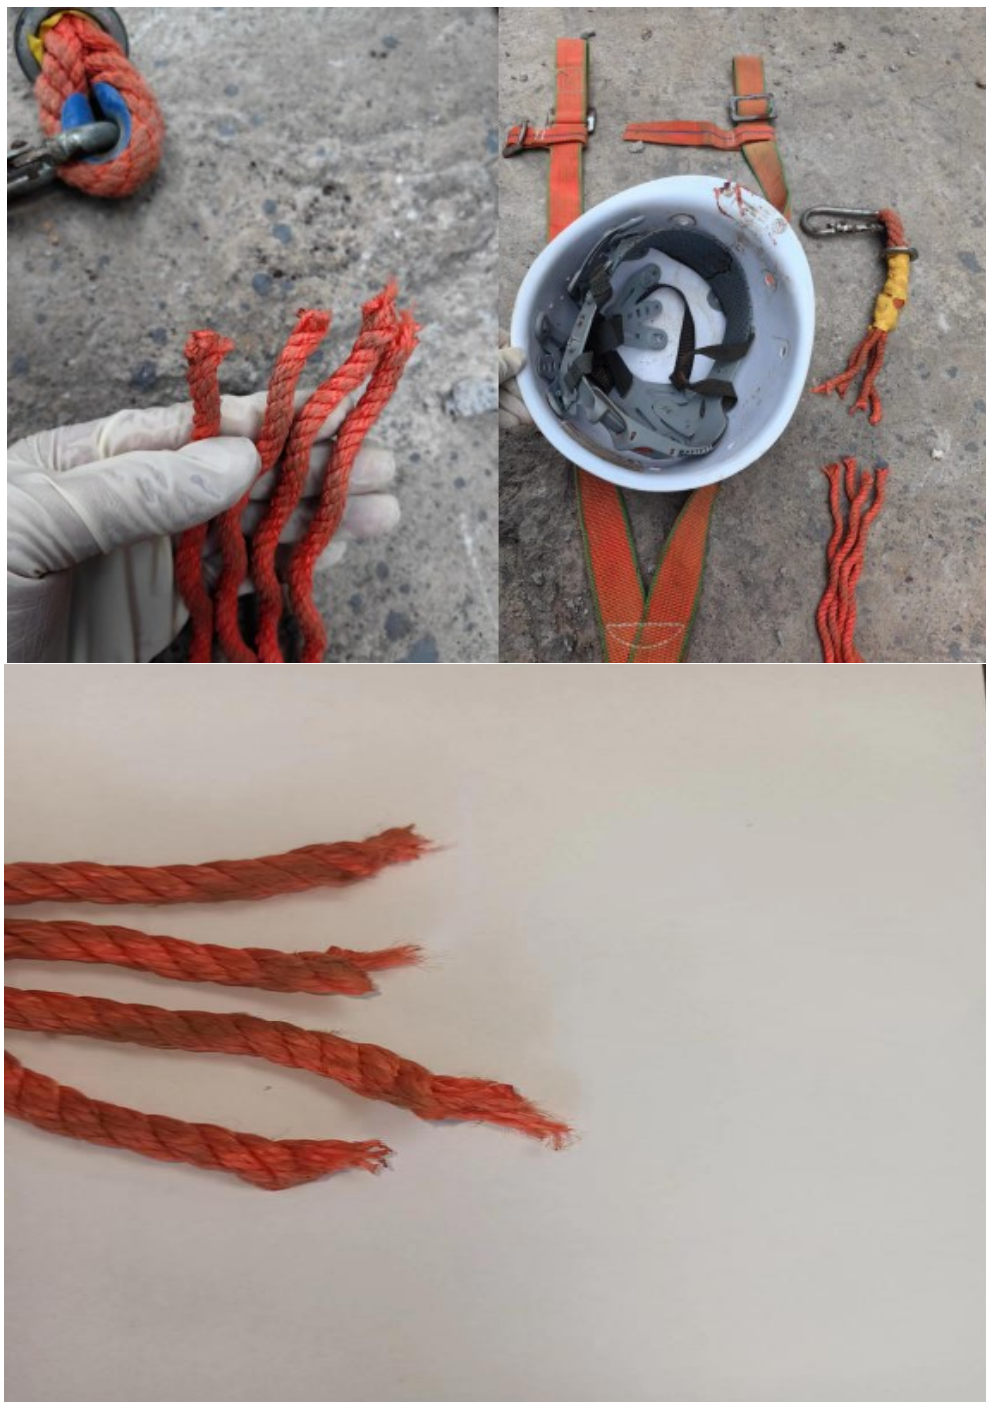
事故发生地点位于金湾区三灶镇星汉路及永辉路交界汤臣倍健幕墙项目 2 号楼和 3 号楼的四号连廊满堂架旁。事故调查组现场勘验情况如下：根据现场照片，高某丕事发时佩戴安全带。安全带为三点式单挂钩型，事发后安全带的状态为：织带无断裂，连接器未打开，带扣未松脱，安全绳断裂（安全绳为涤纶材质，断裂后分散为 4 个绳股，绳股断口存在两种断裂形态区域：冲剪热熔断口与张拉断口。冲剪热熔断口区域呈剪切挤密状态，有热熔现象，该部分断口横截面积约 2.5 个绳股横截面积，冲剪热熔断口在两段断裂安全绳的断口上对称存在；张拉断口为松散丝絮状，无热熔现象，该部分断口横截面积约 1.5 个绳股横截面积）。满堂架 2 层平台对地面距离为 3.6 米，3 层平台对地面距离为 6 米。安全带挂钩扣在对地面高度为 6 米的外架横杠上。安全带生产厂家持有《特种劳动防护用品安全标志证书》。现场钢管长度为 4 至 6 米，均为外径 48 毫米，壁厚 3.20 毫米，强度等级 Q235-A 的钢材，两端为开口，有中空断面。

事故调查组委托专家组<sup>[5]</sup>对事故中关键证物安全带进行技术分析,鉴定安全带的安全绳断裂过程的受力破坏机制。经鉴定,安全绳在断裂过程中经历过2次破坏作用:冲剪破坏作用和张拉破坏作用。根据2.5个绳股冲剪热熔断口及1.5个松散丝絮状张拉断口的形状及分布分析,冲剪破坏作用发生在张拉破坏作用之前。绳股断口均为新鲜断口,2次破坏作用相隔时间不大于24小时。

根据高某丕上岗签到记录及劳动防护用品受领记录,高某丕在事发前一天(12月2日星期六)未上岗作业,配发的安全带自行保管。根据高某丕所在架子班组的班组长孟某伟及小工孟某友的事故《调查询问笔录》,高某丕的作业内容为在地面整理及搬运钢管材料。可以推测冲减破坏为12月3日当天上午高某丕整理、搬运钢管材料时造成(所佩戴安全带的安全绳垂落在地面摆放的钢管上,钢管被搬运及放置过程中端部撞击安全绳,导致涤纶材质的安全绳发生热熔),造成约2.5个绳股断裂<sup>[6]</sup>。张拉破坏

<sup>[6]</sup>施工作业现场存在大量钢管,钢管从高处落下时与低处的钢管撞击过程中产生巨大的冲击能量,部分能量转化为热能。当钢管以竖直状态落下,钢管端部(外径48毫米,壁厚3.20毫米,强度等级Q235-A,为开口,有中空断面)与其他钢管撞击时,撞击部位金属温度可达300℃以上。本案中涤纶纤维材质的安全绳耐热性能在120-150℃之间,当金属撞击产生热能导致撞击部位温度达到300℃以上时,绑扎在钢管上安全带的涤纶纤维迅速融化,在冲剪破坏作用下断裂,断口呈现冲剪热熔状态。

为高某丕从满堂架坠落时导致，造成剩余约 1.5 个绳股断裂<sup>[7]</sup>。

图 1、图 2、图 3 安全绳断口照片

<sup>[7]</sup>当作业人员高某丕从平台坠落时，剩余 1.5 个松散绳股不能承载下坠势能带来的冲击力，在张拉冲击力作用下立即断裂。

事故调查组通过现场勘验、询问相关人员进行技术分析，推断本起事故的原因是：当事人高某丕于事发当天上午整理、搬运钢管时，钢管端部撞击导致安全绳部分断裂，其后在满堂架2层失去重心坠落时造成安全绳完全断裂，导致坠落至地面死亡。

**（一）青兴绿能公司要深刻吸取事故教训，一是要加强安全风险辨识工作，强化施工现场安全管理，强化安全生产宣传教育制度执行，督促从业人员认真遵守安全操作规程和施工技术规范。二是加大风险管控和隐患排查治理，对监理单位发现的隐患问题要重视并及时整改，按照法律法规要求加大力度建立健全并落实本单位全员安全生产责任制。三是强化安全风险和事故隐患告知，提高作业人员安全生产意识，确保作业人员，特别是新进或短期作业人员掌握本岗位安全操作规程，避免违章操作行为。四是完善劳动防护用品配备和管理，将三点式安全带更换为五点式安全带，加强相关岗位作业人员安全防护。**
