## 安徽淮化集团有限公司“1•15”自备机车撞击事故调查报告

发布日期: 2018-03-13 16:46 阅读次数: 3680 字体: [大 中 小] 背景颜色:

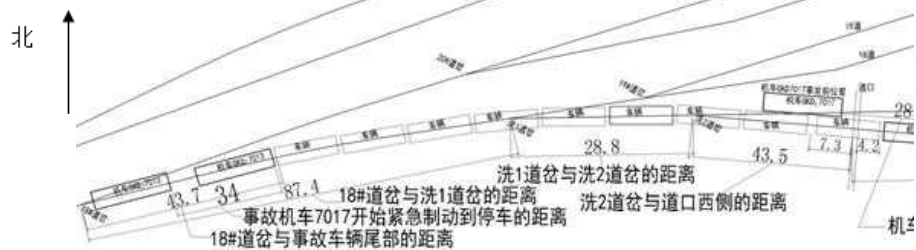
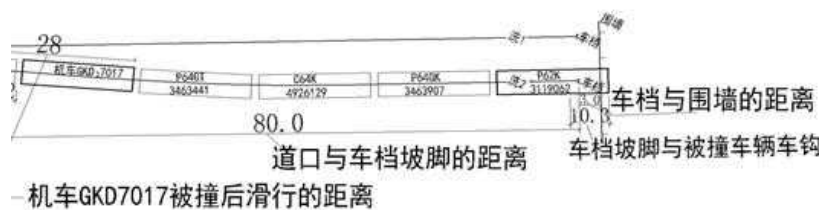
事故现场勘验示意图

经事故调查组现场勘验：事故点液氨管线设置在洗2线铁轨尽头后方围墙上，距离车档墩3.0米（详见附件3：事故现场勘验示意图）。

2. 淮化弘科化工工程设计有限公司在设计该条管线时存在缺陷，未完全按照法律、法规和工程建设强制性标准进行设计，没有充分考虑铁路与管线的安全距离要求，事故点液氨管线和铁路尽头线之间的距离为3米，不符合国家规范15米的安全距离要求。

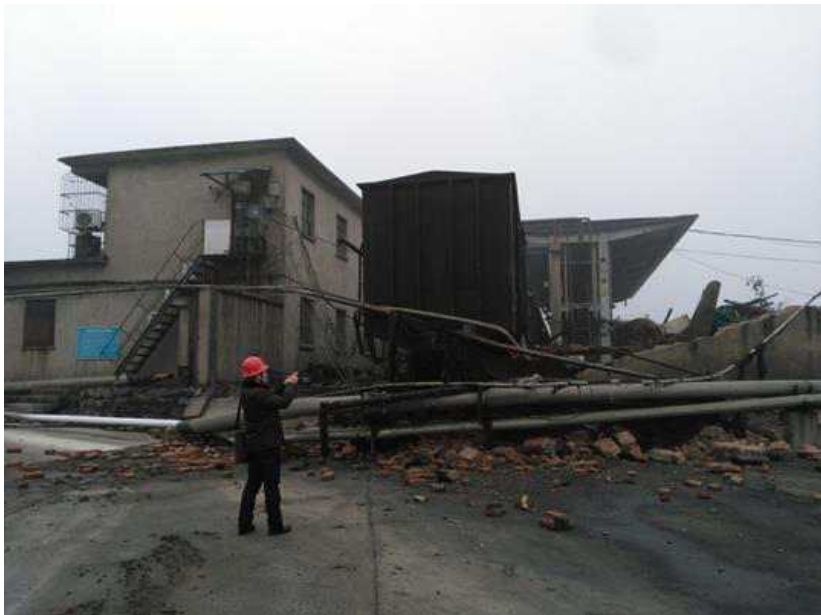
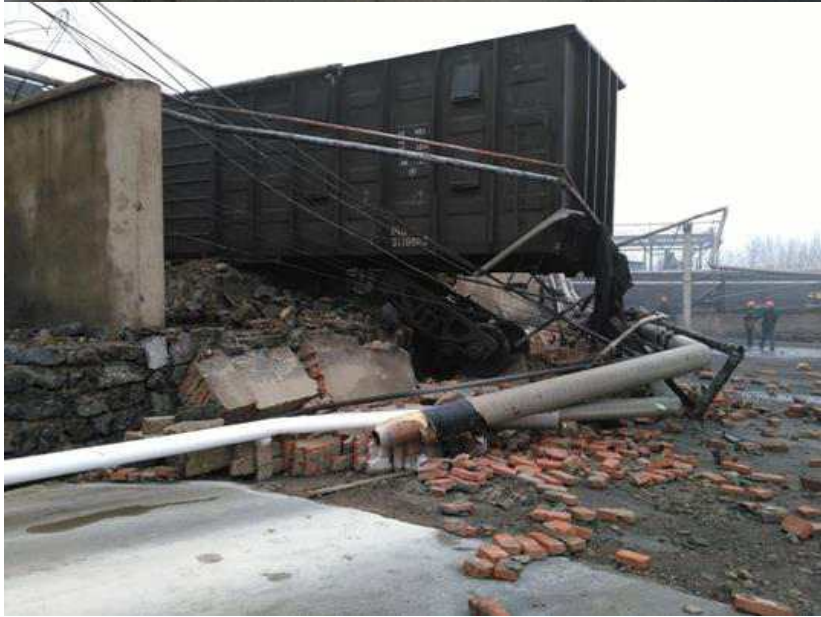
事故现场照片

洗2#线轨道尽头是液氨装车操作室（见附件4：事故现场照片）两层小楼。1月15日上午，安徽省司尔特肥业股份有限公司委托宁国市政捷危化品运输有限公司4台液氨运输车到淮化集团提货。4台液氨运输车分别是：皖P3A949（驾驶员谈少军、孙飞）；皖P3A948（驾驶员樊小勇、王清友）；皖P3A935（驾驶员胡晓勇、韩敏忠）；皖P3C075（驾驶员薛正清、姚志国）。其中皖P3C075在事故发生前已装车离厂。事故发生时，液氨装车操作室二楼内有4人，分别为：液氨装卸工周兵，司机王清友、韩敏忠、孙飞，司机谈少军、樊小勇、胡晓勇等人在液氨装车操作室外。

12时20分许，列车尾部驶过18#道岔接近洗1#道岔时，调车员李光发现道岔位置错误，立即通知司机石波停车，石波采取紧急停车措施。但行驶惯性使列车冲入洗2线，与停放在洗2线的7017机车和四辆车皮相撞，致其尾部车皮（P62K，车号3119062）冲过洗2线车档墩10.3米，并撞倒后方围墙，致使架设在围墙上方的液氮管线掉落断裂，发生液氮泄漏，氨气很快弥漫在装车操作室外。
