# 汨罗市汨北建材有限公司“7·28”机械伤害 事故

## 调 查 报 告

# 汨罗市汨北建材有限公司“7·28”机械伤害 事故调查报告

2023 年 7 月 28 日 6 时 15 分，汨罗市白塘镇汨北建材有限公司发生一起机械伤害事故，造成 1 人死亡，直接经济损失 122 万元。

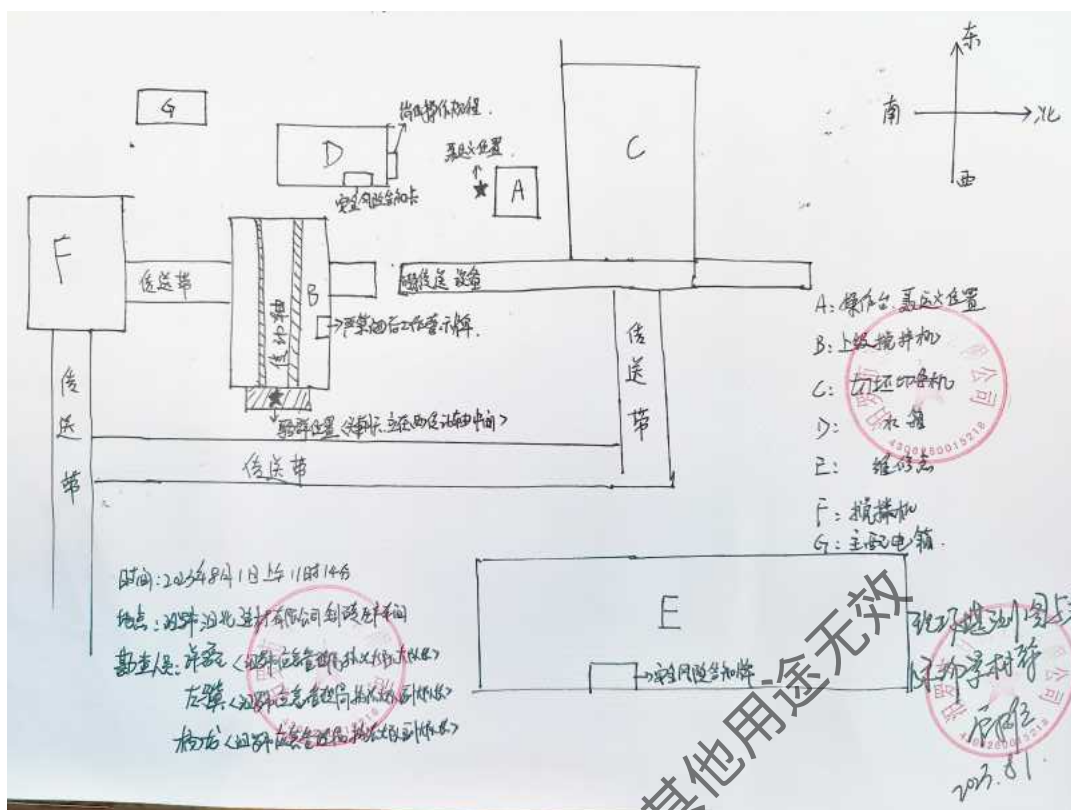
(2) 现场勘查图

2. 事故发生具体地点为上级搅拌机两个搅拌传动轴间隙内（事故发生前无传动轴防护罩）

5. 传送带连接位置形成矩形坑，周边只有部分防护栏，矩形坑上放置木板，用于施工人员现场行走；

- 1、汨罗市汨北建材有限公司生产车间上级搅拌机加工棚现场分布情况（见勘察图）：上级搅拌机、传动运输机、切条机、传送带、水箱、机器配电箱
- 2、事故发生具体地点为上级搅拌机两个搅拌传动轴间隙内（事故发生前无传动轴防护罩）
- 3、勘测时上级搅拌机处于关机状态
- 4、上级搅拌机上人行处有明显泥巴原料散落
- 5、传送带连接位置形成矩形坑，周边只有部分防护栏，矩形坑上放置木板，用于施工人员现场行走
- 6、事故现场上级搅拌机有严禁酒后工作警示牌，水箱上张贴了安全风险告知卡、岗位操作规程，维修点墙上安全风险告知牌
