# 广元市荣和矿业有限公司“9·18”顶板事故调查报告

2024年9月18日13时20分许，广元市荣和矿业有限公司（以下简称荣和矿业）+1004m水平二采区回风上山维修作业点发生1起顶板事故，造成1人遇难，直接经济损失136万元。

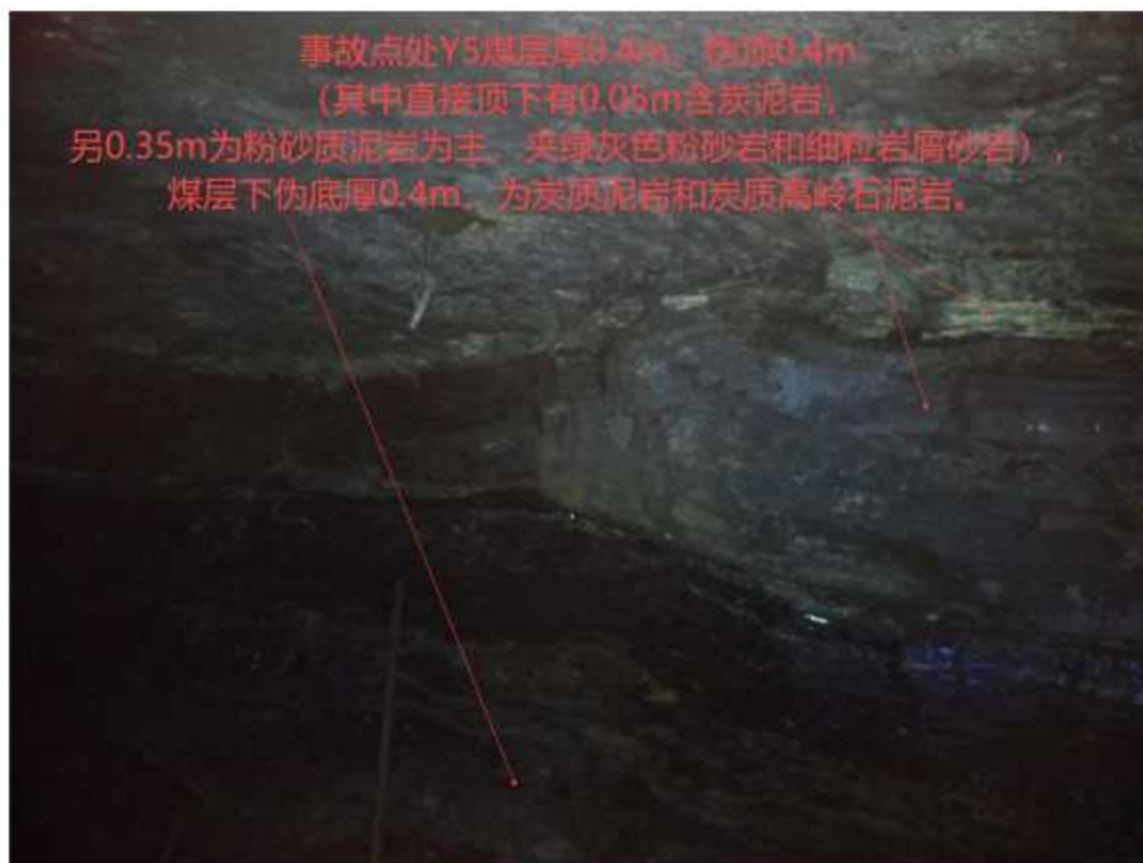
二采区回风上山沿 Y5 煤层布置, Y5 煤层厚 0.4m, 伪顶 0.4m (其中直接顶下有 0.05m 炭质泥岩), 伪底厚 0.4m, 为炭质泥岩和炭质高岭石泥岩。(见下图)

事故区域 Y5 煤层厚 0.4m, 伪顶 0.4m( 其中直接顶下有 0.05m 含炭泥岩, 另 0.35m 为粉砂质泥岩为主, 夹绿灰色粉砂岩和细粒岩屑砂岩), 煤层下伪底厚 0.4m, 为炭质泥岩和炭质高岭石泥岩, 顶底板岩石均为灰色中厚层~薄层状泥质粉砂岩, 受压易变形, 遇水易膨胀。

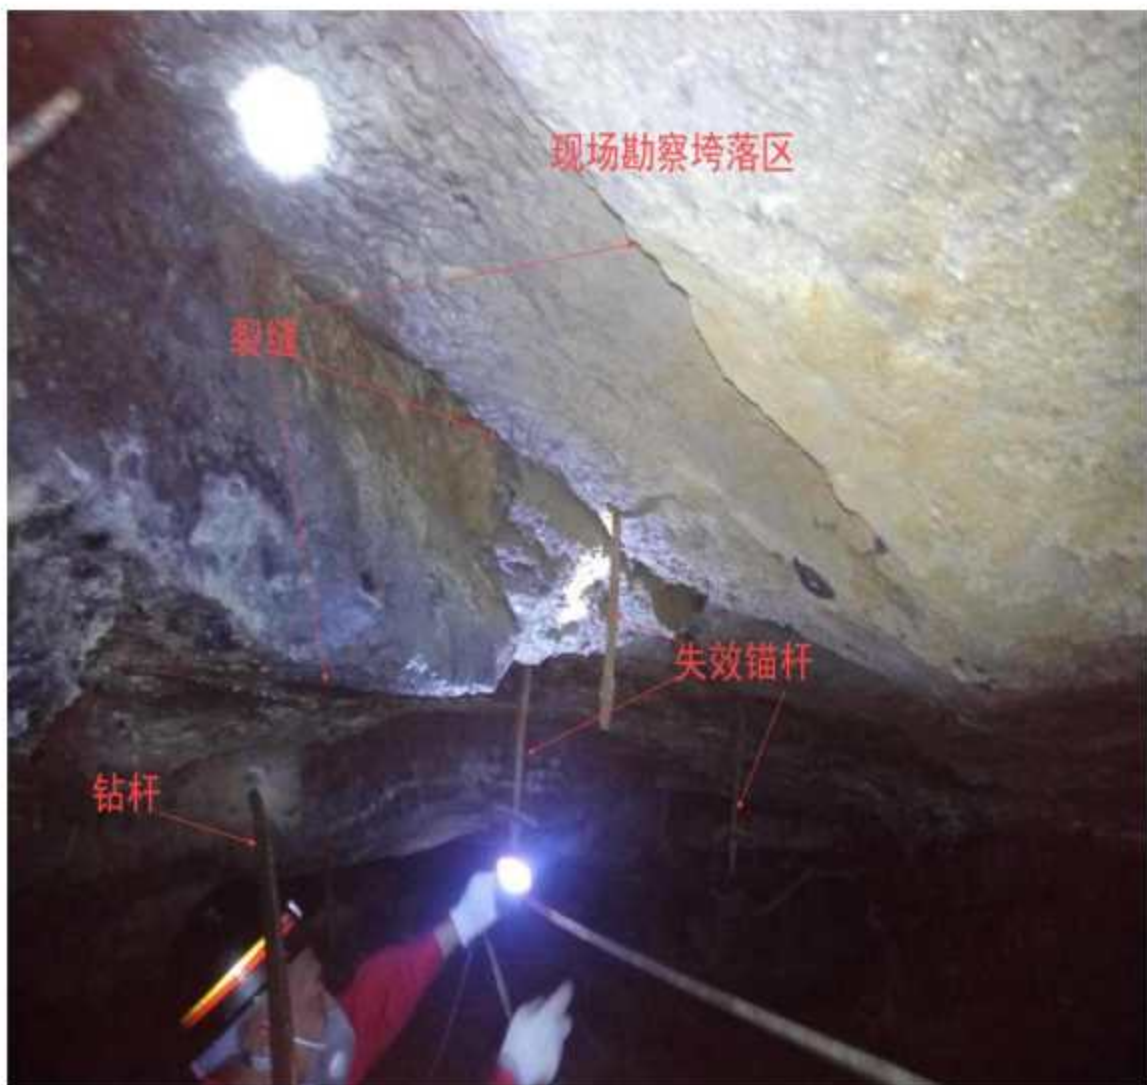
顶底板岩石均为灰色中厚层~薄层状泥质粉砂岩, 直接顶沿走向裂隙发育。事故时作业区域可见 2 条裂隙, 作业点前端裂隙宽度 0.02m, 作业点后端裂隙宽度 0.01m, 两裂隙深入巷道顶板, 向南北方向延伸。(见下图)

直接顶沿走向裂隙发育, 事故点距甲烷传感器安设处 4m 区域可见 2 条裂隙, 深入巷道顶板, 向南北方向延伸。运输行人上山(沿 Y5 煤层布置)中部 1 条裂隙, 裂隙宽度 0.05m。

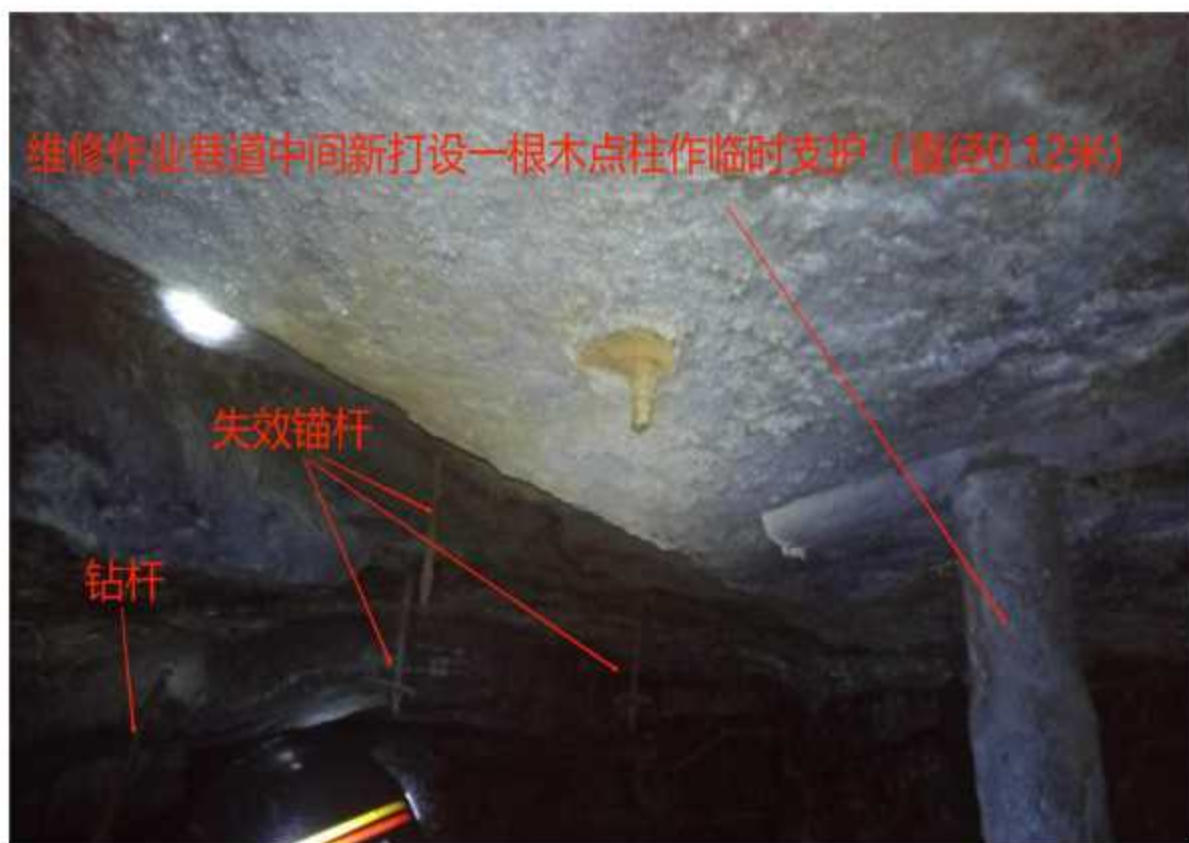
维修作业前端（迎头）距甲烷传感器安设位置 4.9m 范围内，巷顶可见维修前所做的 20 根锚杆支护（其中靠迎头端 6 根失效），巷帮锚杆支护全部失效。维修作业时，仅在此范围巷道中间新打设一根木点柱作临时支护（直径 0.12m），未新采取其他支护措施。（见下图）

一是临时支护不到位。维修作业前端（迎头）距甲烷传感器安设位置 4.9m 范围内，仅在巷道中间打设一根木点柱作临时支护。二是永久支护不到位。作业点前端 20 根原锚杆支护中有 6 根失效，未重新补打锚杆；出现裂隙后未加强支护；锚网支护滞后 10m。

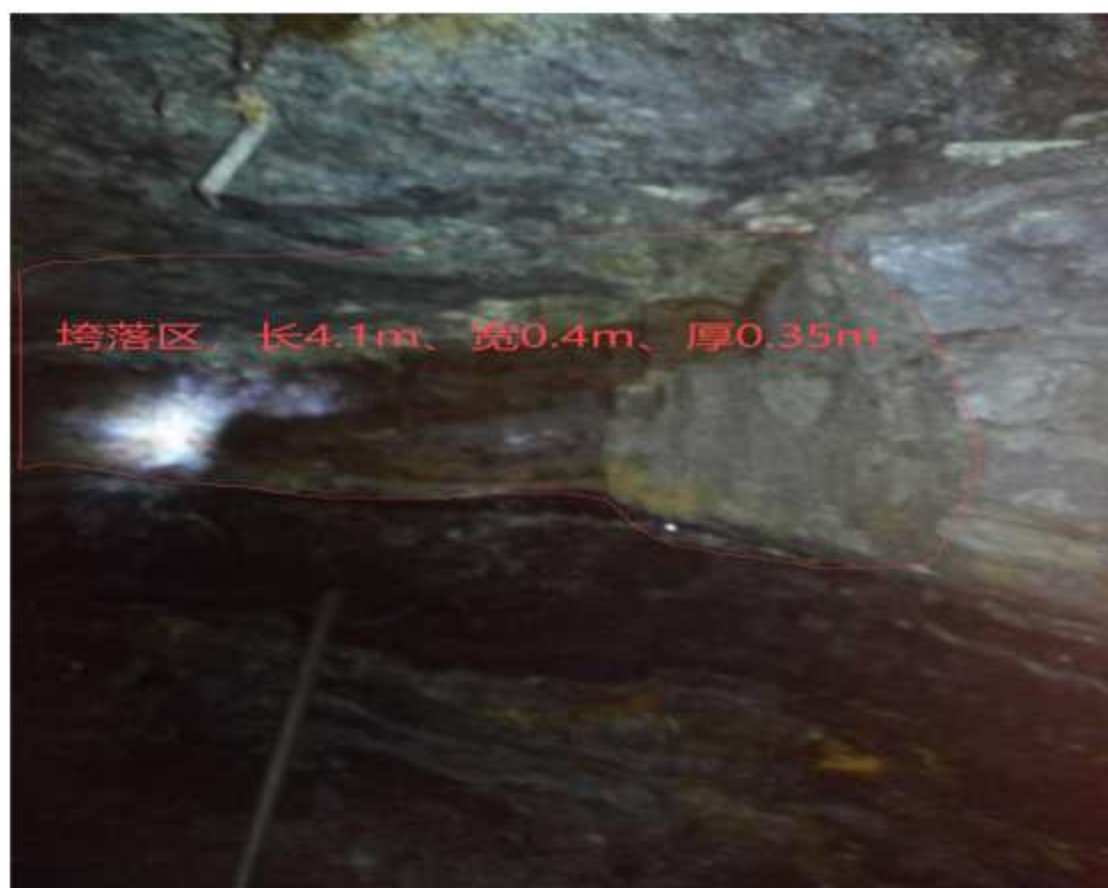
事故区域前端（迎头）有1台气腿式凿岩机，钻杆尚在炮眼中，已钻进0.2m。作业区域最前端往后（下同）约3m处1把二锤（上有血迹）、1把十字镐（手柄长0.9m）、1顶破碎带大量暗红色血迹的黄色矿帽、1盏矿灯和灯带，约4m处1根安全钎（长1.45m）。距迎头约1m处起右侧伪顶和煤炭垮落，根据垮落痕迹测量，垮落体长4.1m、宽0.4m、厚0.35m（见下图），下方有垮落的堆积矸石和煤炭，最大矸石长0.65m×厚0.4m×宽0.55m（现场人员指认伤人石块），该块矸石上有一片暗红色血迹。事故区域后方巷道中有固定敷设的放炮母线、锚杆机、风煤钻等。

二采区回风上山受地质、开采等影响，巷道两帮变形严重，维修作业点处原巷道仅在顶板处有宽 0.7m、高 0.3m 的空洞，扩刷后未及时对两帮特别是煤壁侧进行支护，帮壁岩石和煤炭处于失衡状态，放炮后处于临界失衡，受凿岩机钻进和起底作业的扰动，冒落体最终失稳，发生片帮。
