# 舟山安徽省中盛钢结构有限公司舟山分公司 “4·17”一般起重伤害事故调查报告

舟山市人民政府事故调查组

2024 年 5 月 16 日

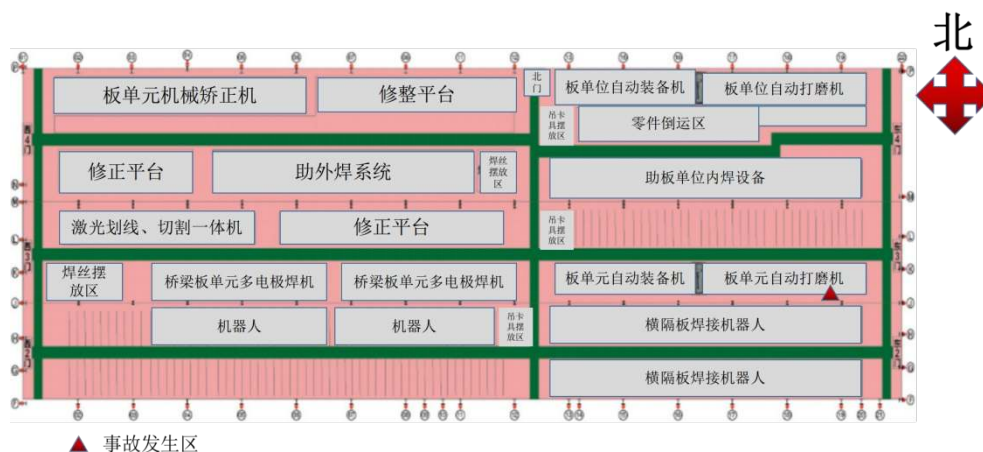
图 1 事故发生地点平面图

事故现场位于中盛公司租赁的中宝公司智能制造车间的中跨板单元自动打磨机区域（如图 1 所示），车间门口张贴智能车间牌子，事故使用的通用桥式起重机位于该车间中跨东面，额定起重量：20000/5000kg，事故现场有一块钢板，重 2307.165kg，未超过起重机受力极限，钢板上方放着的是三个用于吊运该钢板的单肢钢丝绳吊索具，总长为 5m，吊索直径为 17mm，一端为套环，另一端是板钩，板钩通过 8t 的卸扣与吊索相连。钢板的下方是用于堆放钢板的固定平台，平台的最东侧是一台桥面板打磨机，最南侧是个配电箱和一个安全操作牌。在事故现场东北侧是 U 肋板单元内焊设备，旁边放置预拼装材料，东南侧是横隔板智能焊接机器人。

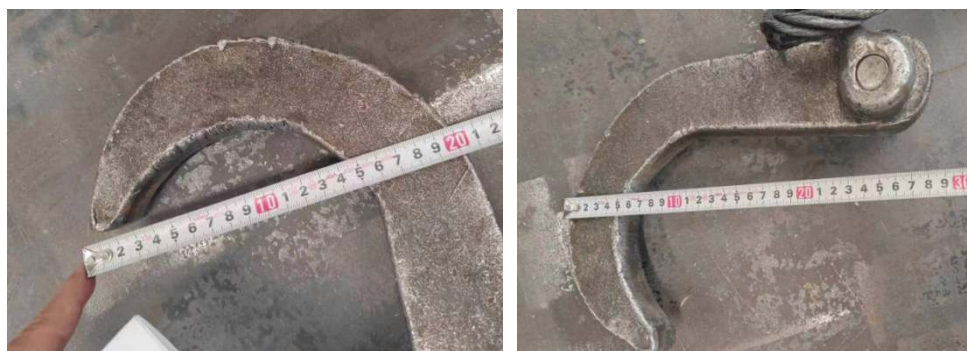
图 2 塑性变形的板钩图

从现场变形板钩勘验图中可以看到，三个板钩中已有两个发生了明显的塑性变形（如图 2 所示）。变形后的尺寸为：塑性变形的东侧板钩尺寸为长 0.202m，宽 0.285m，厚 0.030m。塑性变形的西侧板钩变形后的尺寸长为 0.200m，宽 0.280m，厚 0.030m。事故过程中未使用的板钩尺寸为长 0.25m，宽 0.17m，厚 0.03m（如图 3 所示）。桥面板打磨机工作平台与固定平台边缘（如图 4、图 5 所示）都因事故板钩未固定滑落脱钩有着不同程度的损伤痕迹。

事故调查组通过现场勘察、医院证明、人员询问等方式，综合分析认定事故直接原因为：作业人员在未选用符合标准要求的吊索具的情况下采用单边吊的方式进行起重作业，未确认板钩与被吊物接触的牢固程度，在板钩滑落勾住桥面板打磨机工作平台时作业人员仍指挥起重司机起吊，板钩持续受力发生塑性变形后脱离钢板打中作业人员头面部。

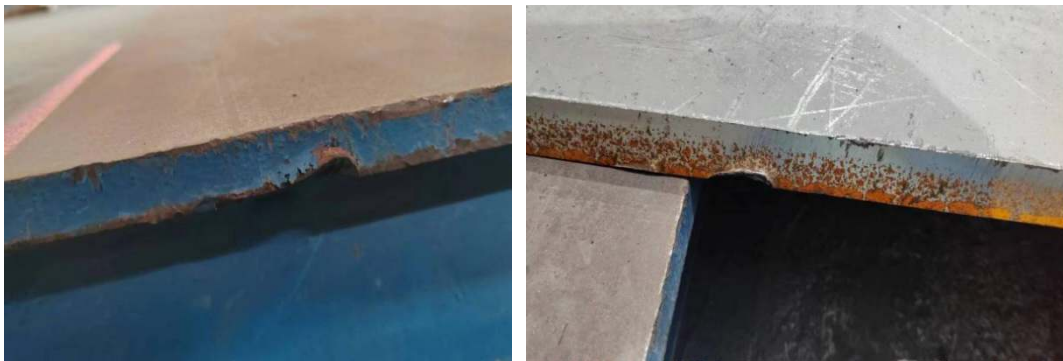
图 4 中间平台东侧与固定平台东侧边缘因事故损伤痕迹图

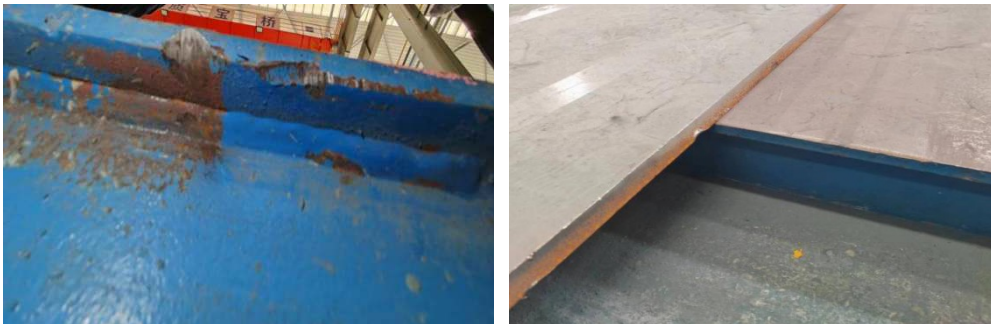
图 5 中间平台西侧与固定平台西侧边缘因事故损伤痕迹图
