# 韶关市曲江经济开发区至卓飞高线路板 (曲江)有限公司“1·8”一般物体 打击事故调查报告

2024年1月8日22时16分左右,曲江经济开发区至卓飞高线路板(曲江)有限公司(以下简称“至卓飞高公司”)压板车间一名工人在使用拉板车装卸小型钢板时发生一起物体打击事故,导致一人死亡,直接经济损失约105万。

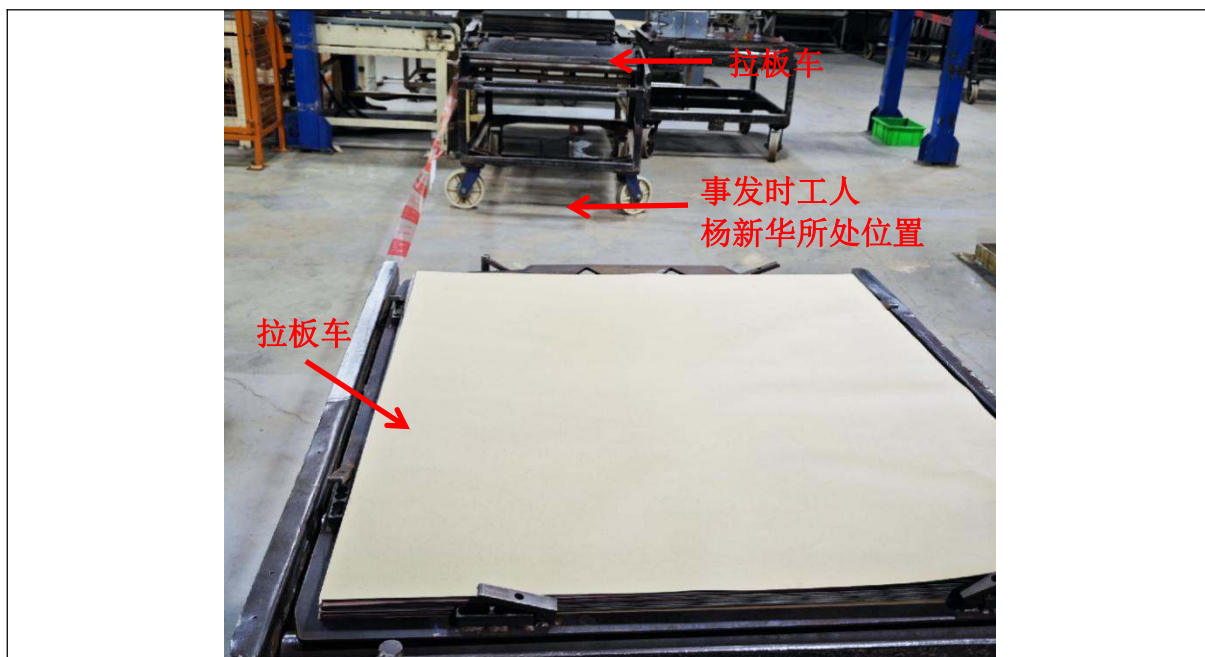
图一：事故现场还原照片。涉事故拉板车，自编号：2 号车，车辆长度：132cm，车辆宽度：119cm，车辆高度：92cm，车辆重量：222.5kg。事故发生时 2 号车被钢板滑落时产生的巨大推力向后方推动，撞向后方距离 2.3m 处的另一台拉板车，将前方推车接板的员工杨新华夹伤。

员工未按工作组织安排及时更换打磨钢板型号，违规将原型号钢板拆解堆叠，将超过规定要求堆叠数量的钢板转移至无锁止功能、无对位锁定装置的拉板车过程中，钢板失稳坠落产生强大向后推力，将拉板车和作业人员推至后方拉板车发生碰撞，导致作业人员被两车夹击撞伤，后因抢救无效死亡。

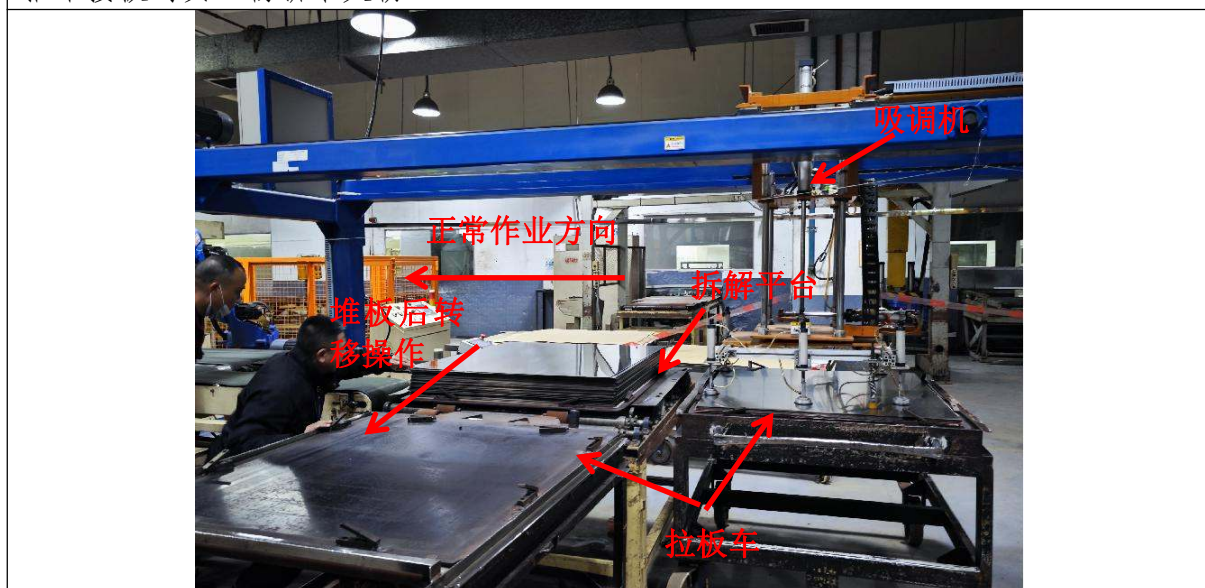
图二：事故现场示意图，正常作业时由压板龙门架双头拆解装置将运送到工位上的镜面钢板（每块 125cm\*102cm，厚度约 50um，重量 12.3kg）拆解后通过输送带送至排板工序，事故前由于排板工序更换型号，不再接收原型号钢板，但原型号钢板已装车送到拆解现场，员工将拆解装置调整至堆叠位置将原型号钢板全部拆解后再更换型号，以致拆解装置中间堆叠钢板数超过正常工作堆叠的限制。

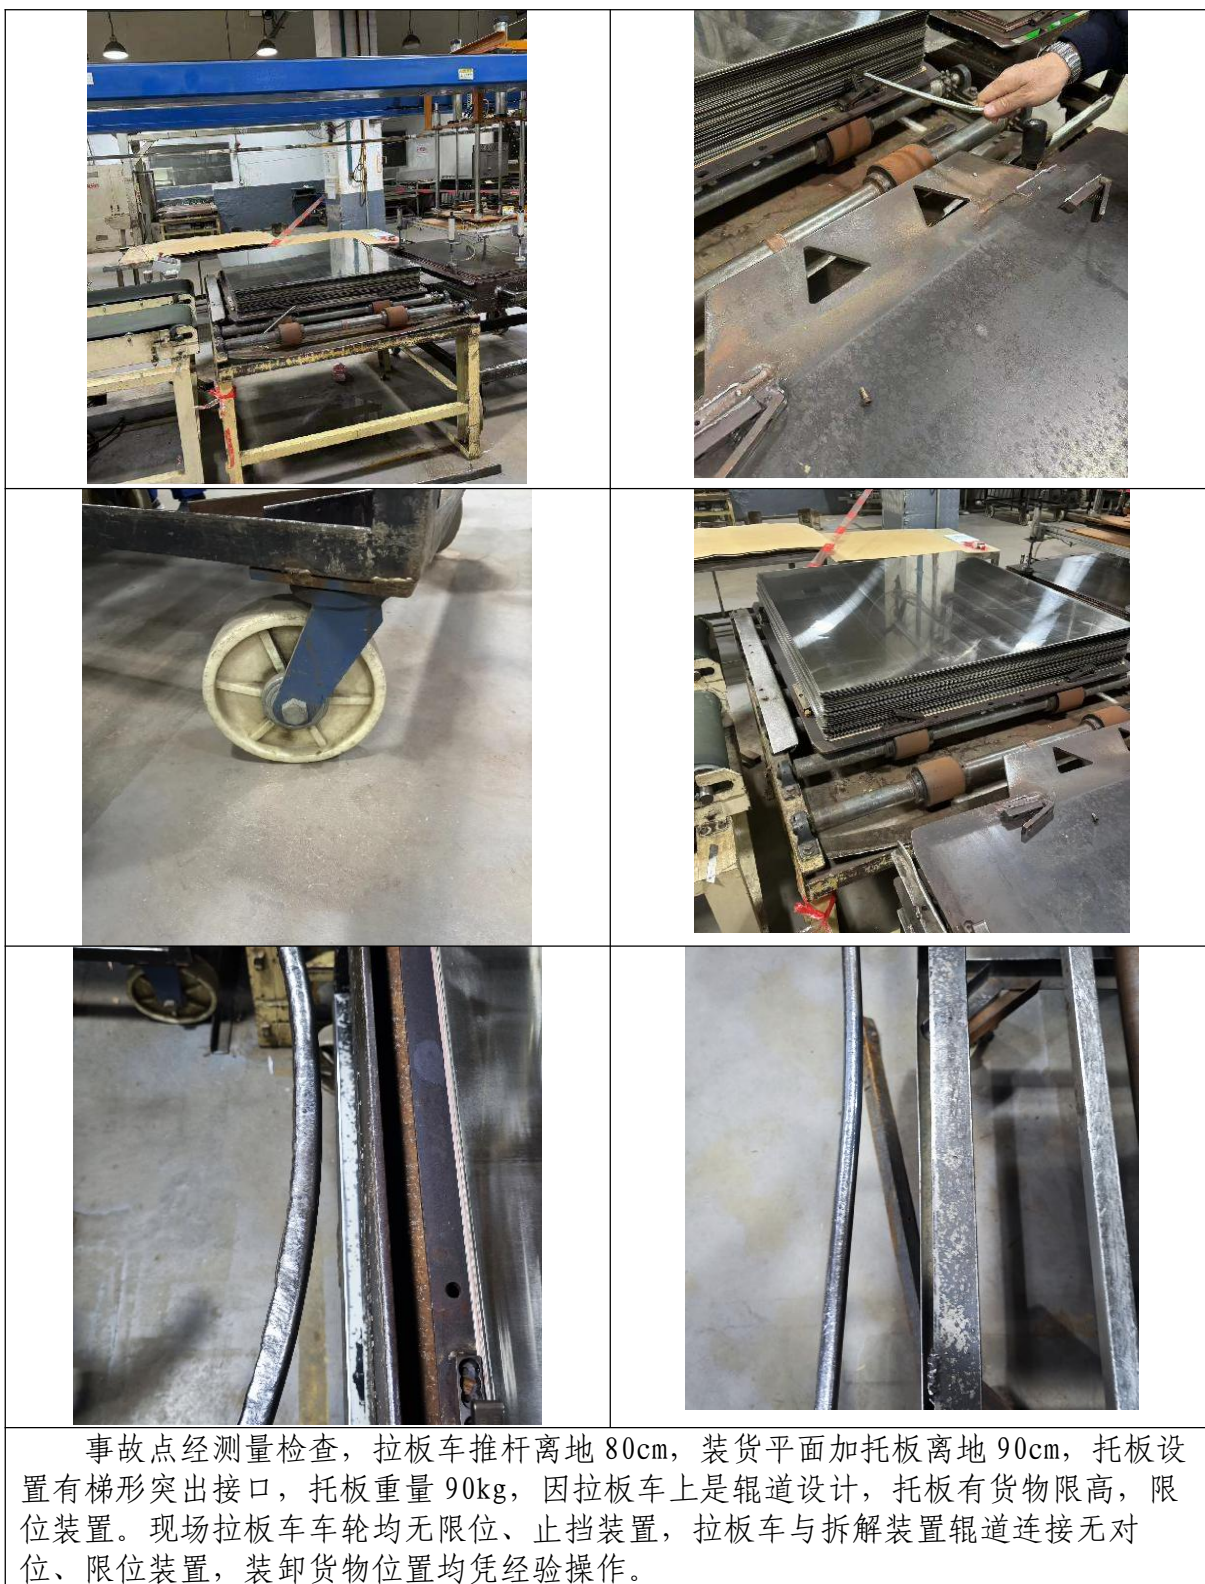
通过现场取证，事故发生时从拆解装置上共转移 80 块镜面钢板（钢板重 984kg，托板 90kg，共 1074kg），由于拉板车与拆解装置间无对位和锁止功能，拉板亦无限位和停止装置，操

作人员只能仅凭自身力量推动拉板车进行钢板转移，由于对位不准，钢板未能通过辊道顺畅进入到拉板车上，在拆解装置位上的操作人员杨汉福就使用撬棍强行将钢板推向拉板车，致使拉板车和拆解装置间出现间隙，操作人员杨新华身高约 1.5m 左右，在 1074kg 钢板从拆解装置和拉板车之间的间隙落下时货物重心已稍在拉板车上，滑落产生巨大的推力将拉板车前端压下，人员手扶端翘起，向后方推动并撞向后方停放的拉板车，杨新华被两车挤压受伤。
