# 马鞍山雨山瑞泰马钢新材料科技有限公司

## “5·16”一般机械伤害事故调查报告

2023年5月16日16时35分，雨山经济开发区境内瑞泰马钢新材料科技有限公司电动螺旋压机车间发生一起机械伤害事故，造成1人死亡。

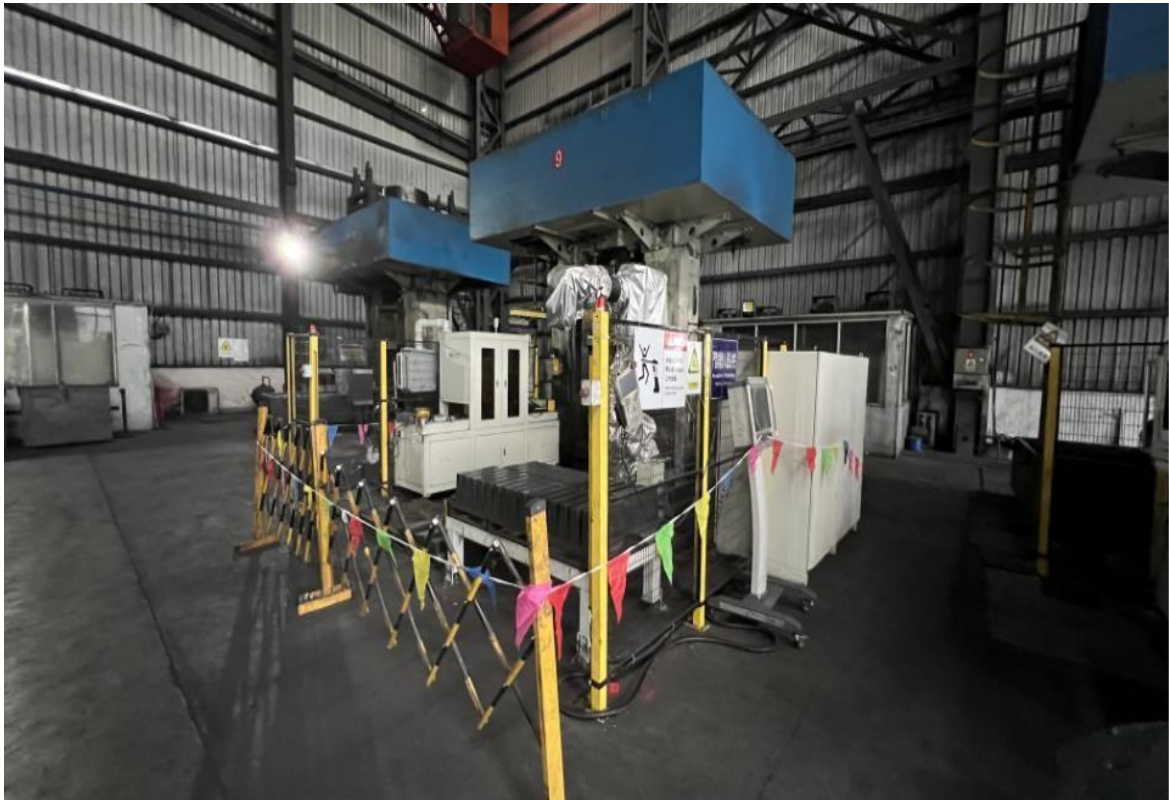
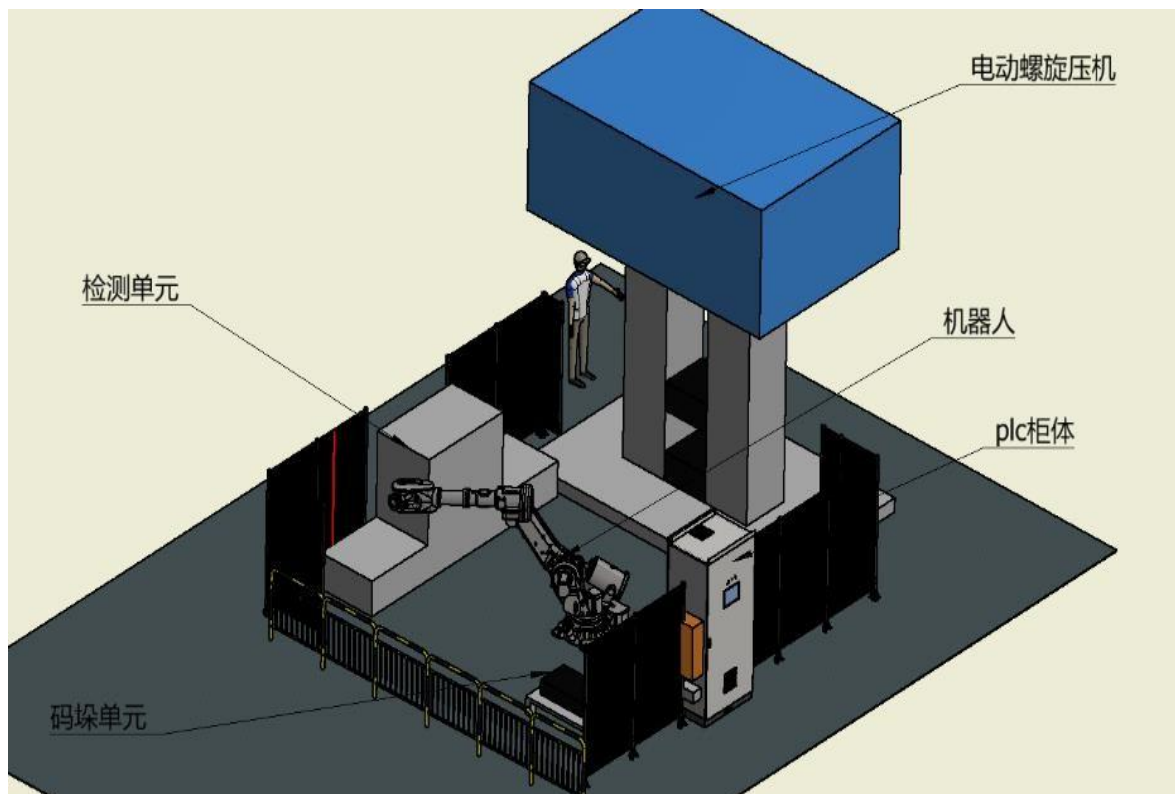
电动螺旋压机安全措施：该系统设置了6项安全措施以及当时状态。

1. 安全围栏左侧设置了急停开关一个；（功能完好）

2. 安全围栏右侧设置了急停开关一个；（功能完好）
3. 机器人系统示教器急停开关一个，挂置在右侧安全围栏上；（功能完好）
4. 安全围栏两侧设置对射安全光栅一组；（功能完好，系统设有可屏蔽功能）
5. 安全围栏；（存在）
6. 警示标识；（存在）

3. 瑞泰马钢制造一部电动螺旋压机光栅设置有漏洞。电动螺旋压机码垛区域入口两侧设置对射安全光栅一组，当有物体通过保护区时，光线处于被遮挡的状态，码垛机器人就会停止运行，必须手动操作才可恢复运行。该光栅系统设置有漏洞，并非强制运行，而是可以人为关闭，个别员工为提高生产效率会主动关闭光栅保护。经查，事故发生时该处光栅处于关闭状态，未能触发系统停机，未起到保护作用。

2. 瑞泰马钢公司要深刻吸取事故教训，压紧压实各层级的安全管理责任，将安全监管压力传导到位；要加强对作业现场和项目承揽单位的安全管理，坚决制止各类违章作业行为；针对事故中暴露的机械臂、安全光栅等设备各类问题精准发力，要加大对作业人员安全生产教育培训力度，强化风险意识；要在全厂重

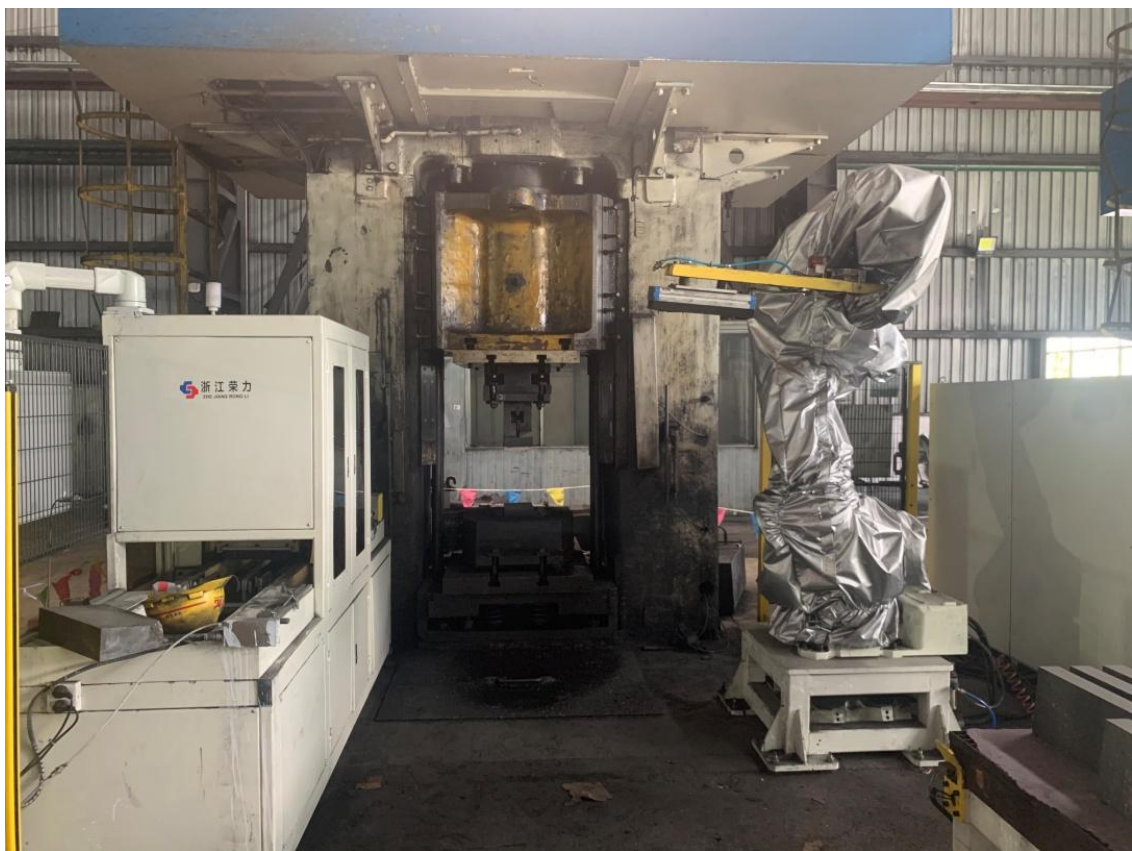
事故发生位置位于9#电动螺旋压机码垛机器人机械臂下方，事发时码垛机器人处于故障暂时停止状态，9#电动螺旋压机被紧急停机。发生事故的码垛机器人品牌为川崎（Kawasaki），型号30W02G-AC01，制造日期2021年8月。2023年1月，该码垛机器人在瑞泰马钢公司安装并投入使用。

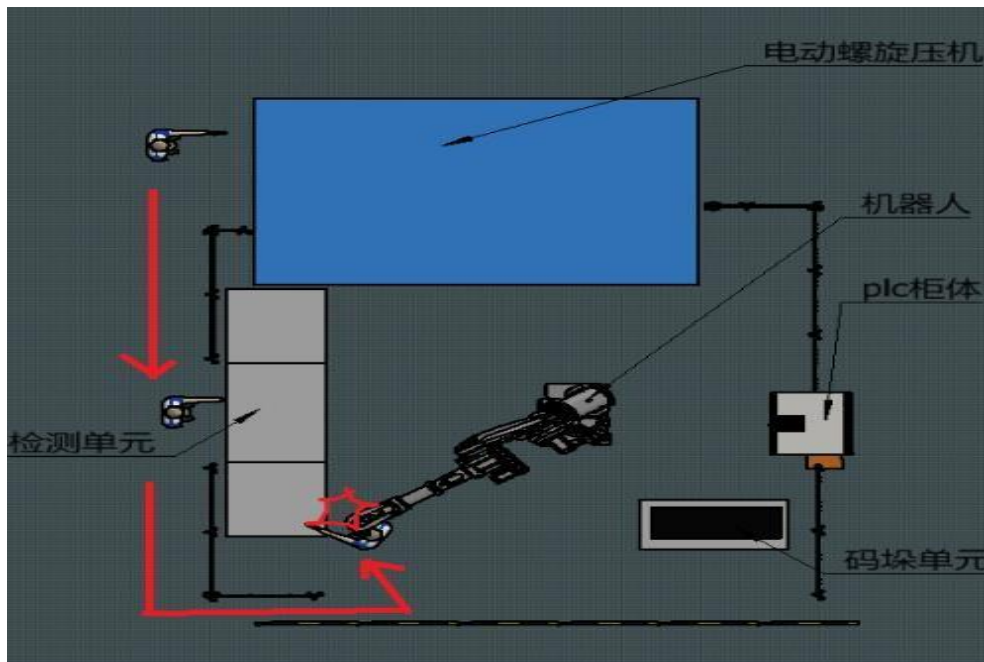
16:35，金\*\*从压机操作位沿左侧走到机器人护栏入口处，在未按急停开关和现场安全确认的情况下，违规进入机器人工作区域，进行检测线故障排除。金\*\*在俯身取砖排除故障后，身体进入取砖位的检测线光电感应区域，触发物料到达信号，机器人随即进行抓取作业，机械臂转动到取砖位将金\*\*挤压在检测线上。根据《瑞泰马钢公司码垛机器人使用操作、维护规程》，金\*\*进入机械手工作区域时，未确认安全设施状态是否正常，未断电进入，违反操作规程。

16:35，陈\*发现金\*\*被机器人挤压在检测线上后，立即跑到机器人护栏处按下急停开关，机器人停止运行，但依旧将金\*\*压在检测线上。陈\*随后呼叫现场人员进行救助，现场救援人员使用撬棍和机器人操作手柄将机器人手臂提起，同时拨打了120急救。

金\*\*违反岗位操作规程，未按紧急停止按钮和确认现场安全的情况下，违规进入码垛机器人运行区域，是该起事故发生的直接原因。
