# 重庆万州重庆新快兑现科技有限公司 “10·6”一般机械伤害事故调查报告

重庆万州重庆新快兑现科技有限公司  
“10·6”一般机械伤害事故调查组  
2026 年 1 月

## “10·6”一般机械伤害事故调查报告

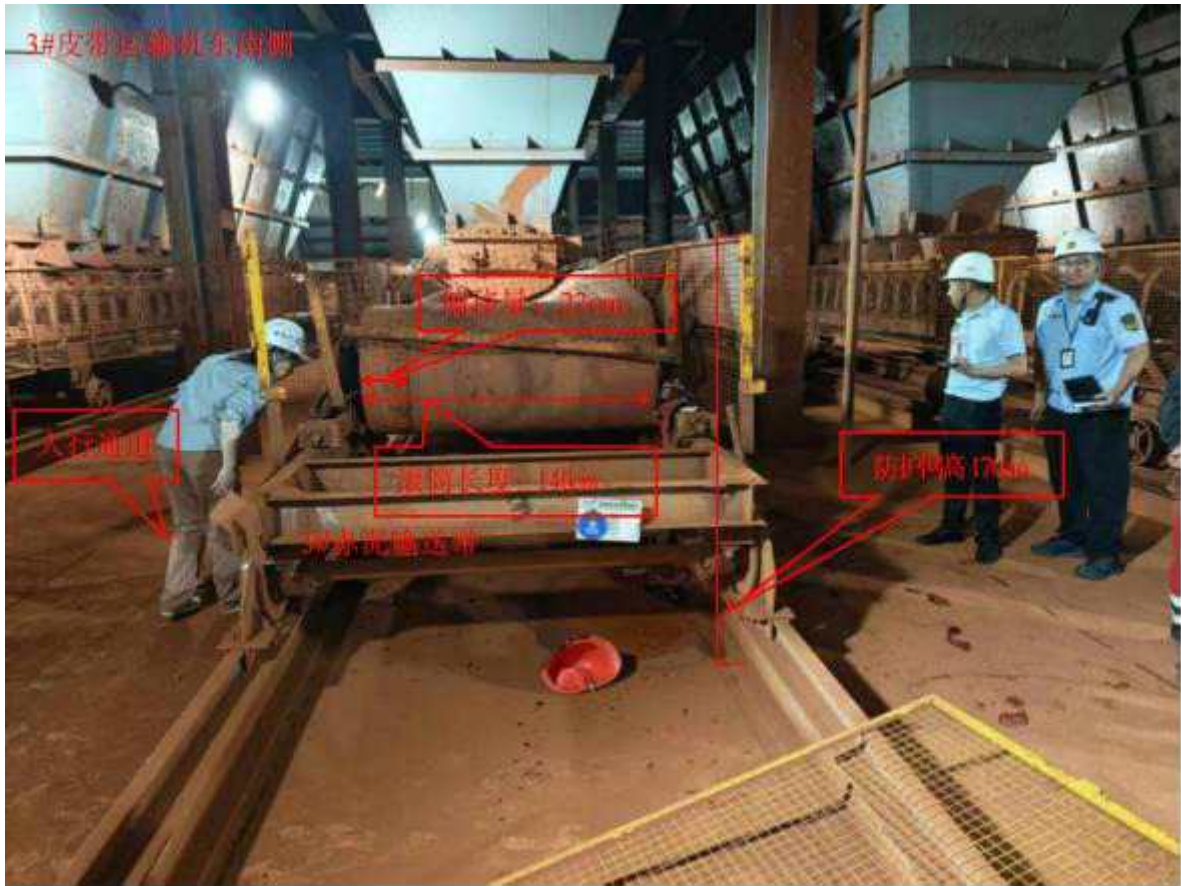
事故现场位于九龙万博公司沉降压滤车间 3 楼 3#皮带运输机处。3#皮带运输机滚轮直径 60cm，长 140cm，皮带宽度 140cm，皮带向东南侧偏移量为 22cm，安全防护网最高处距地面 170cm，最低处距地面 96cm，见图 1。

图 1 3#皮带输送机东南侧

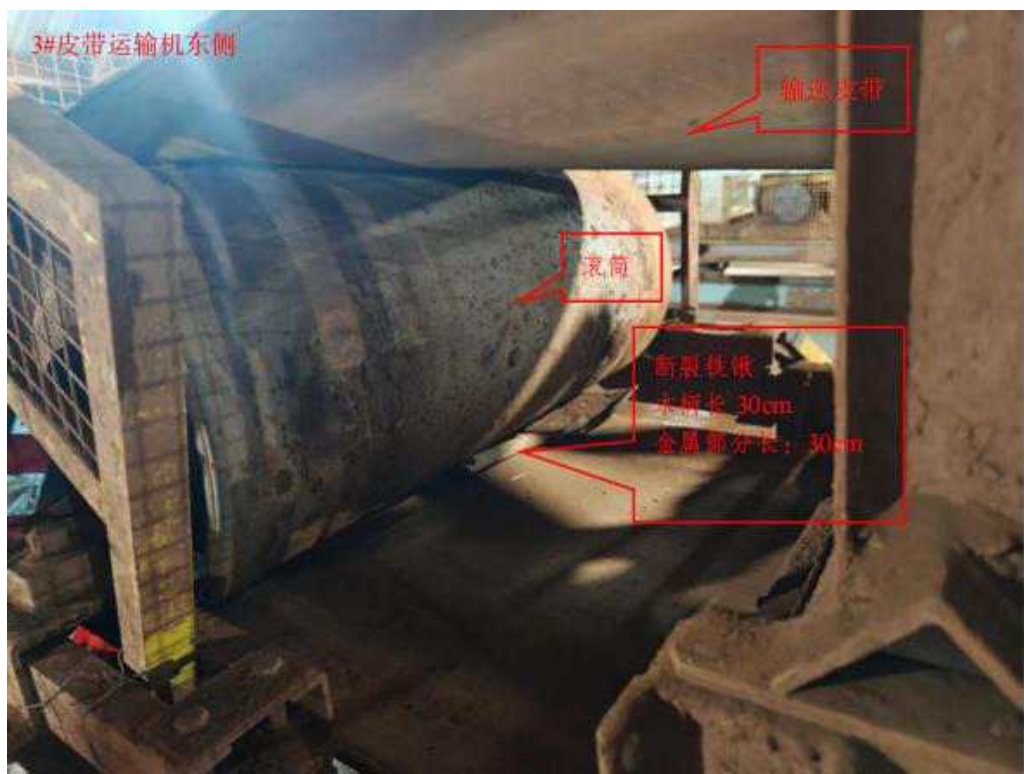
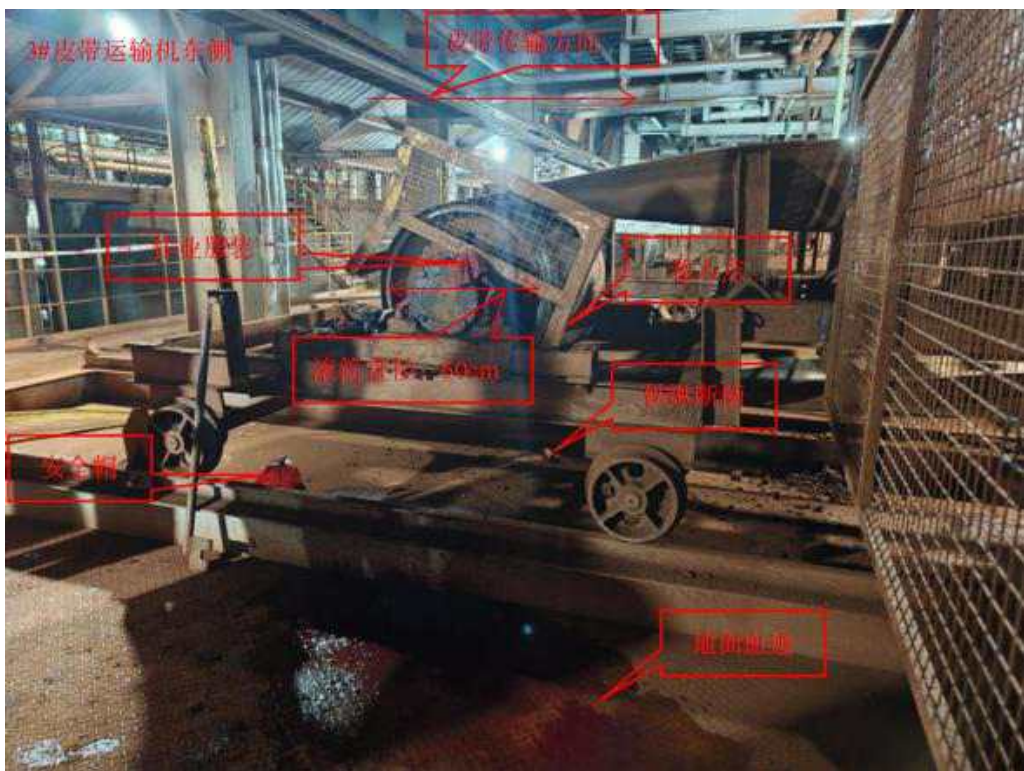
3#皮带输送机两侧安全防护网打开，顶部防护网破损，滚轮与下方皮带连接处有一木柄断裂的铁锹，长度为 60cm，滚轮东南侧与防护网连接处有部分破损衣物，为死者卷入点，事故现场地面有大片血迹、一顶破损的安全帽和一根断裂的铁锹木柄，见图 2、图 3。

图 2 3#皮带输送机东侧

图 3 3#皮带输送机东侧

新快兑现公司作业人员伍某某在九龙万博公司沉降压滤车间3楼3#皮带运输机运行过程中，擅自拆除安全防护网，违规实施清理作业，冒险将铁锹伸入皮带运输机滚筒，导致其被滚筒卷入并死亡，是本次事故的直接原因。

应深刻汲取本次事故的教训，举一反三，切实落实安全生产主体责任。一是要加强作业现场安全管理，科学辨识安全风险，针对皮带运输机安全风险特点，从组织、技术、管理等方面对安全风险进行有效管控，严抓作业过程安全管控制度落实，严管生产现场违规作业，整治违章指挥、违规作业现象；二是要建立健全生产安全事故隐患排查治理、检维修等相关安全管理制度，明确操作标准和应急处置流程、做好风险研判和现场管理；三是要对作业人员再次开展安全教育培训，重点针对皮

要压实业主安全管理首要责任，总结事故教训，组织委外单位开展事故警示教育。一是要进一步加强对委外单位安全生产工作的统一协调、管理，强化对委外单位安全工作的指导和督查，督促新快兑现公司建立健全隐患排查治理制度，完善对作业人员的安全教育培训考核；二是要督促委外单位落实安全生产主体责任，加大巡查、检查力度，切实加强现场安全管理，将安全生产规章制度和操作规程落到实处；三是针对皮带输送机运行过程中跑偏的问题，总结产生原因，进一步规范完善《皮带输送机检修、清理安全操作规程》。
