# 瓮安县雍阳街道贵州骐信实业有限公司煤炭 深加工及综合利用建设项目“8·17” 一般坍塌事故调查报告

瓮安县雍阳街道贵州骐信实业有限公司煤炭深加工及综合利用  
建设项目“8·17”一般坍塌事故调查组

2024 年 11 月

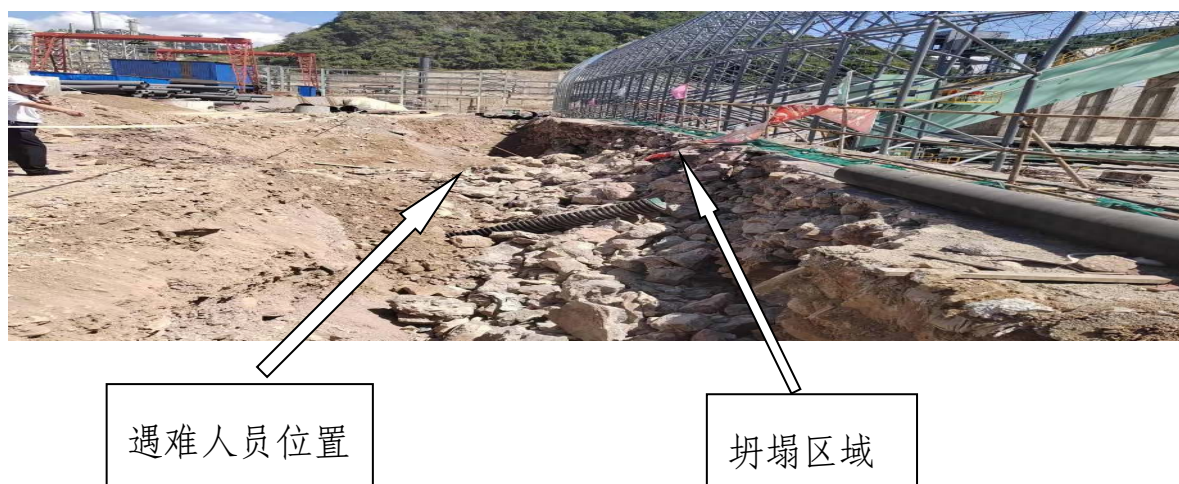
图 1 事故现场图

事故地点位于煤炭项目炼焦分册 C 型煤仓西侧消防管道沟槽处，距挡土墙南段 110m。开挖沟槽宽 3m，沟槽底部距挡土墙

顶部平均高 3m，墙平均厚 2.2m。挡土墙墙体坍塌区域长 15m，宽 1m，坍塌的石方约 45 方，坍塌的石方堆积在沟槽里。坍塌面墙体石块之间空隙较大，墙背倾角  $90^{\circ}$ 。该挡土墙编号为 C 段，长度 392.6m，高度 3.0-11m，为填方边坡。遇难人员位于挡土墙坍塌区域南端管沟底部东侧位置。

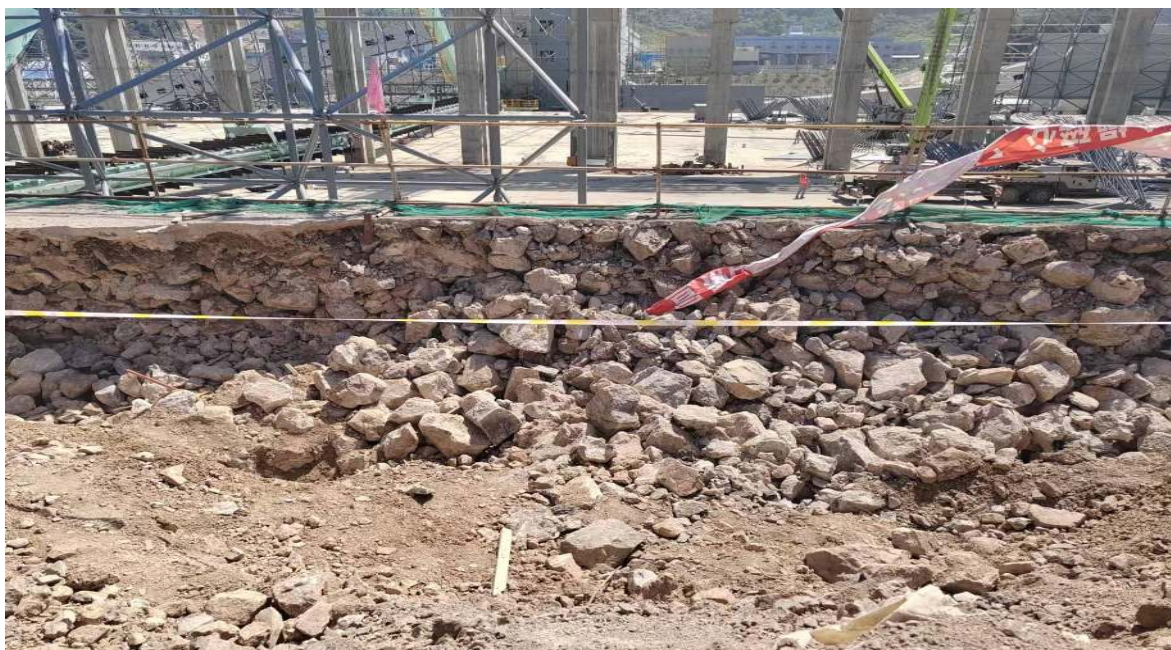
图 2 墙体坍塌面石块之间空隙现状图

事故现场墙体坍塌面暴露的石块之间空隙较大，灰缝不饱满。浆砌毛石挡墙在施工过程中，未按照挡墙设计参数施工，灰缝不饱满，水泥砂浆强度不满足设计要求，造成石块间粘结不牢固，使挡墙整体强度和整体稳定性降低。
