**金湾红旗珠海市润濠商品混凝土有限公司  
“4·27”一般高处坠落事故**

**调查报告**

**金湾区政府事故调查组  
2025 年 6 月 17 日**

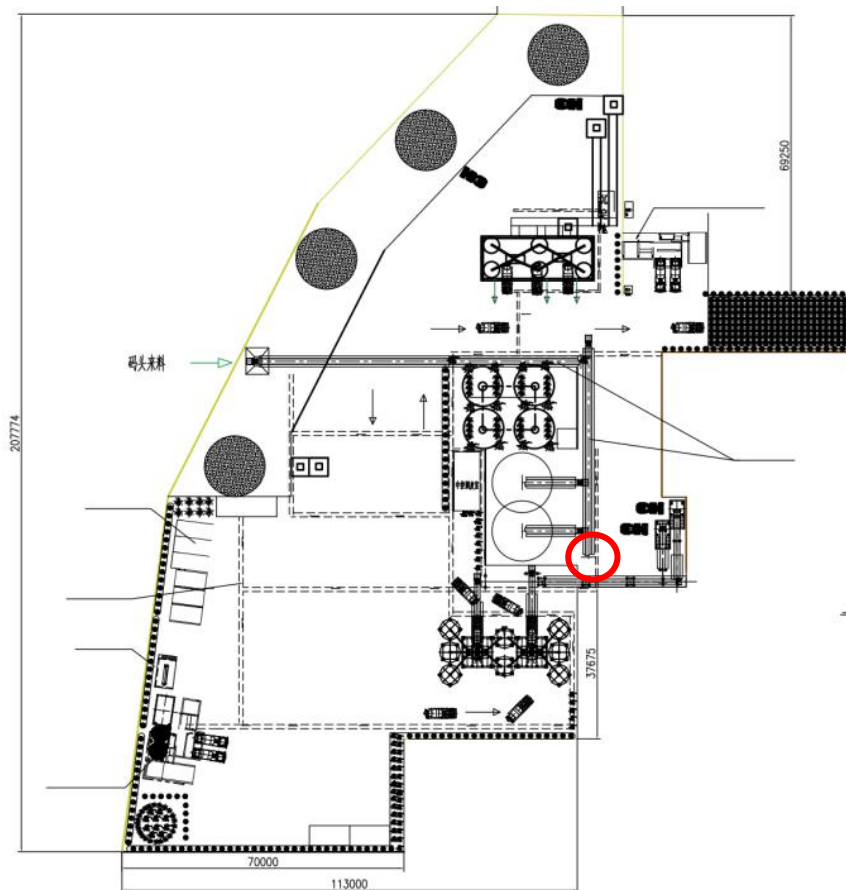
图 1 事故地点平面示意图

事故发生地点位于金湾区红旗镇润濠公司骨料堆场中的 8 号堆场。8 号堆场位于骨料堆场最南端，长 15 米，宽 6 米，高 16 米，占地约 100 平方米（如图 1 所示）。

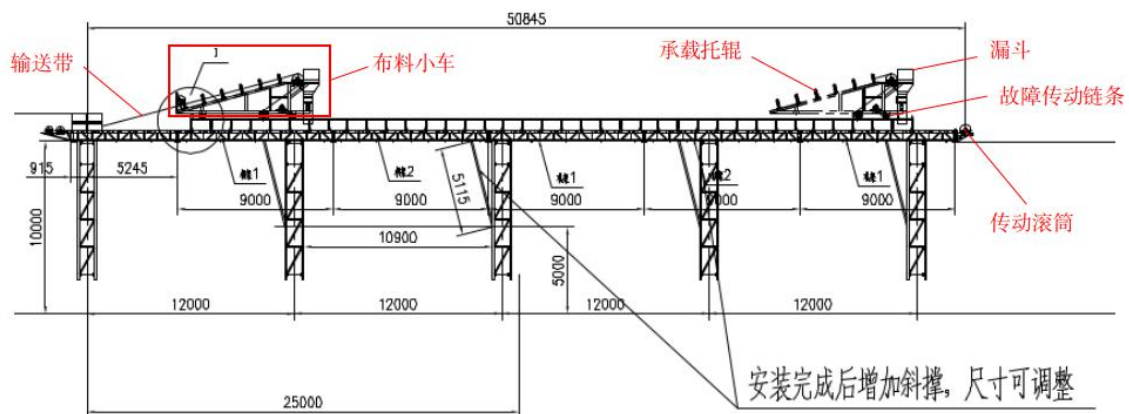
图 2 皮带输送机结构图

皮带输送机主要由输送带、承载托辊、漏斗、传动滚筒组成（如图 2 所示）。涉事皮带输送机高 10 米，长 130 米，输送带宽 1 米，两侧分布有宽 0.55 米的走道板及安全护栏，输送带尽头出料口无安全护栏（如图 3 所示）。故障部位为布料小车移动链条断裂（如图 4 所示）。

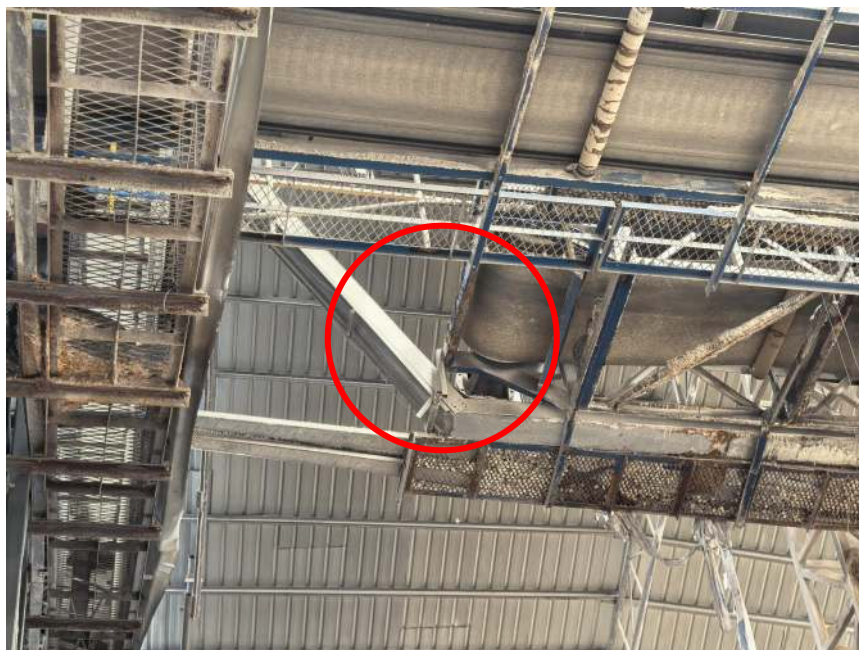
图 3 事故现场照片

事故发生地点无警示标志，无安全带。

事故调查组认为，本起事故的直接原因是：润濠公司材料员王某在未确认作业现场安全条件的情况下送电启动皮带输送机，导致站在皮带输送机上且未佩戴安全带的维修人员符某球和杨某涛坠落发生事故。

（四）建议区安委办将此次事故向各镇通报，各镇以本起事故为反面典型，督促辖区工贸企业严格落实好用电安全管理、停机停电操作及断电上锁挂牌等检维修安全操作要求；建立健全作业人员安全培训教育机制，通过系统化培训使风险辨识与防控意识入脑入心；针对承包检维修作业的外包单位，依据安全生产管理协议明确现场安全管理责任人，强化检维修全过程风险联防联控与统筹协调监管。

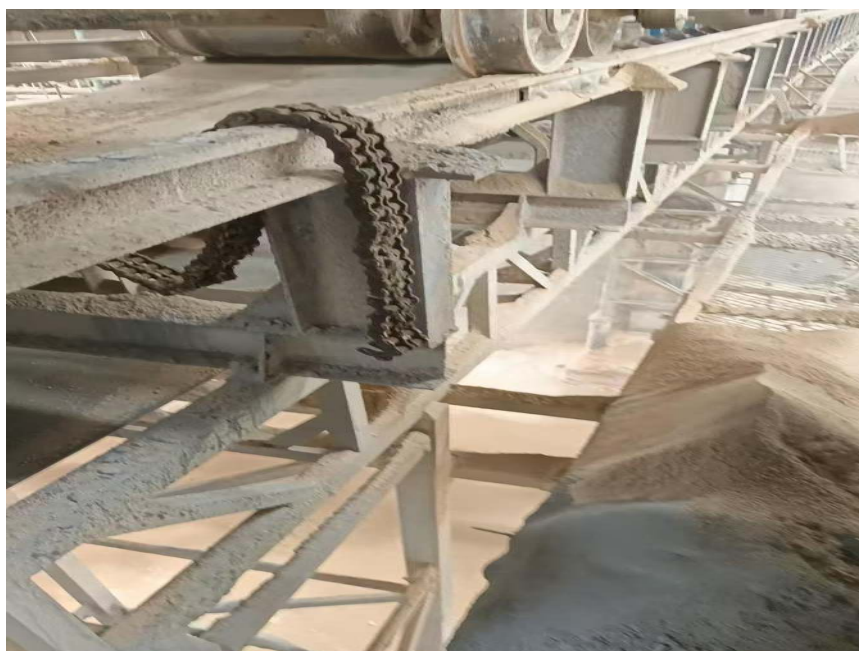
图 4 故障链条照片

2025年4月27日，润濠公司材料员王某在润濠公司骨料堆场中的8号堆场卸料时，发现皮带输送机布料小车的移位链条断
