# 光明区小型水库安全运行管理标准化建设工程 “1·10”物体打击事故调查报告

光明区政府事故调查组

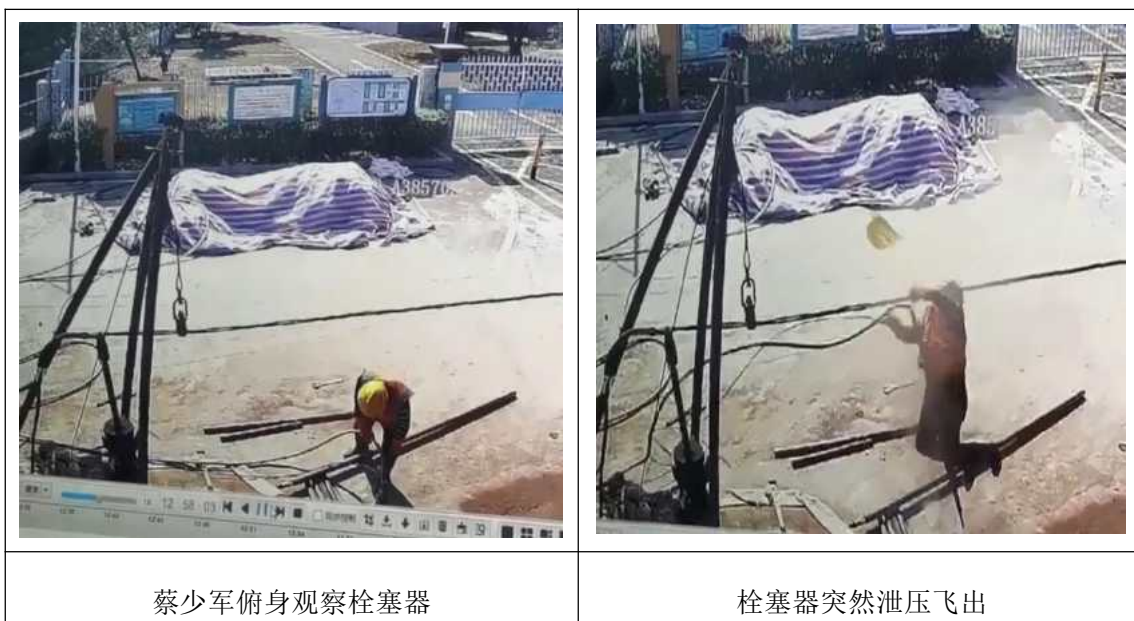
图 1 监控视频截图

2024年1月10日12时许，在光明街道白花社区禾槎涧水库大坝工地上，帷幕灌浆班组成员蔡少军、邹金品在35#灌浆孔安装栓塞器，随后邹金品使用手动压力水泵给栓塞器进行注水打压封堵。封堵好后，蔡少军在距离35#灌浆孔2米左右的位置进行观察，邹金品前往注浆泵准备往孔内注水。12时57分，邹金品启动注浆泵，30秒后，邹金品听见泵声负荷声音变大，于是立即关泵，蔡少军招手并示意孔底不通。邹金品走到手动压力水泵跟前准备给栓塞器泄压，蔡少军俯身观察栓塞器情况，此时栓塞器突然飞出击中蔡少军的脖子和头部，蔡少军受伤倒地。

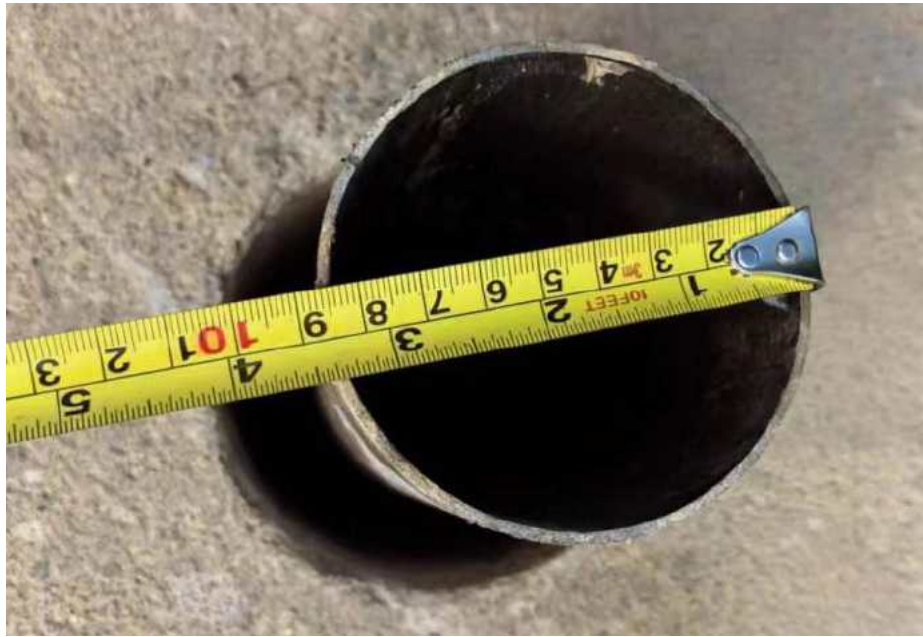
图2 35#灌浆孔

(1) 涉事 35#灌浆孔深 13.5 米，内径 10 厘米，灌浆套管外径 8.5 厘米（见图 2）。

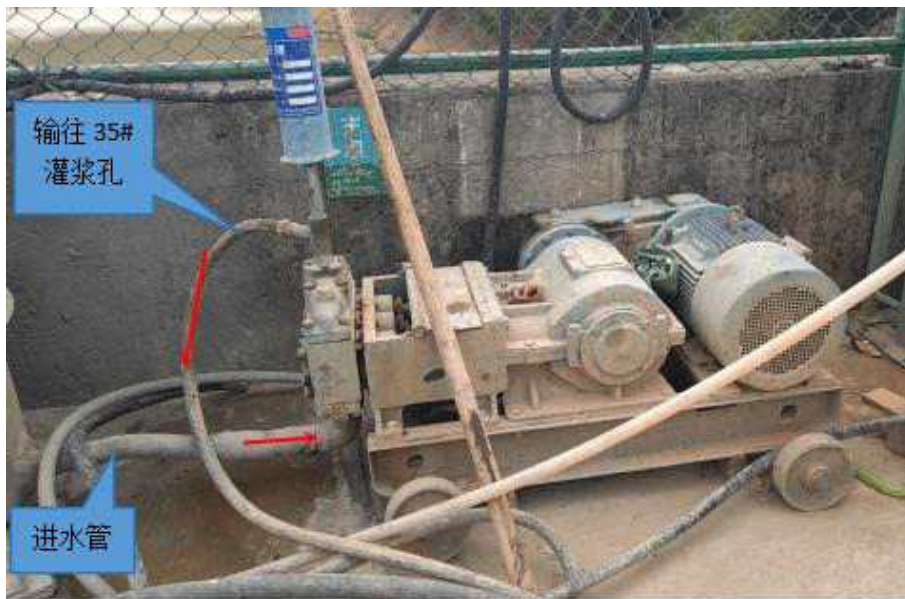
图 3 注浆泵机体

(2) 涉事注浆泵，铭牌名称：曲轴变量注浆泵，功率 18.5KW，额定压力 14MPa，理论排量 150L/min，厂家宜昌天通泵业有限公司（见图 3）。注浆泵由注浆泵机体、手动压力水泵、栓塞器组成。机体通过进水管主管与栓塞器连接，栓塞器距离注浆泵机体约 25 米。

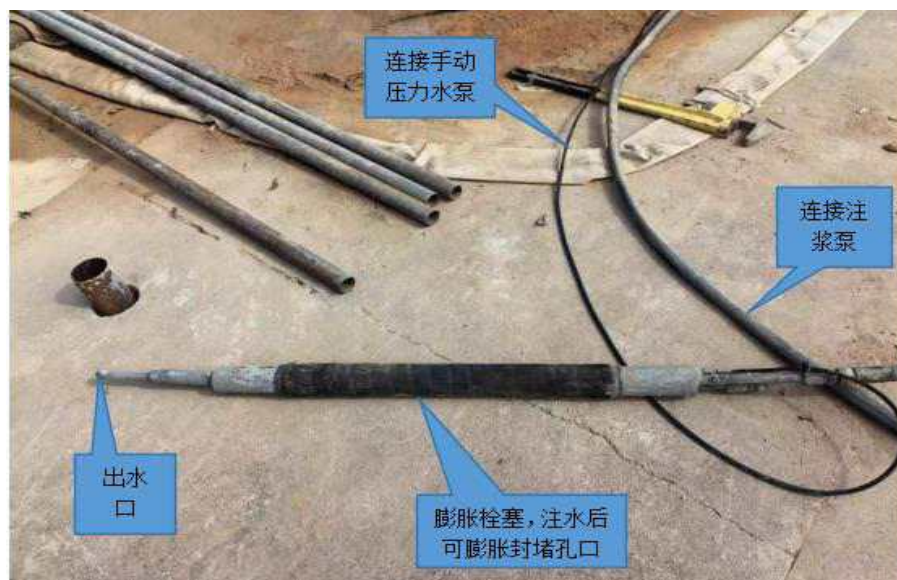
图 4 涉事栓塞器

(3) 涉事栓塞器长 1.4 米，橡胶部位直径 8 厘米，末端出水口直径 2 厘米，上端有两根管道，1 根主管与注浆泵连接，1 根小管与手动压力泵连接（见图 5）。

蔡少军违章作业，在膨胀栓塞器未被泄压的情况下，冒险靠近栓塞器俯身观察，栓塞器突然飞出致其受伤。
