# G35 济广高速秦老屋隧道“11·17”较大货车起火 事故调查报告

## 市政府“11·17”事故调查组

**事故调查组认定：**G35 济广高速秦老屋隧道“11·17”货车起火事故是一起因车辆自燃而导致的较大火灾事故。

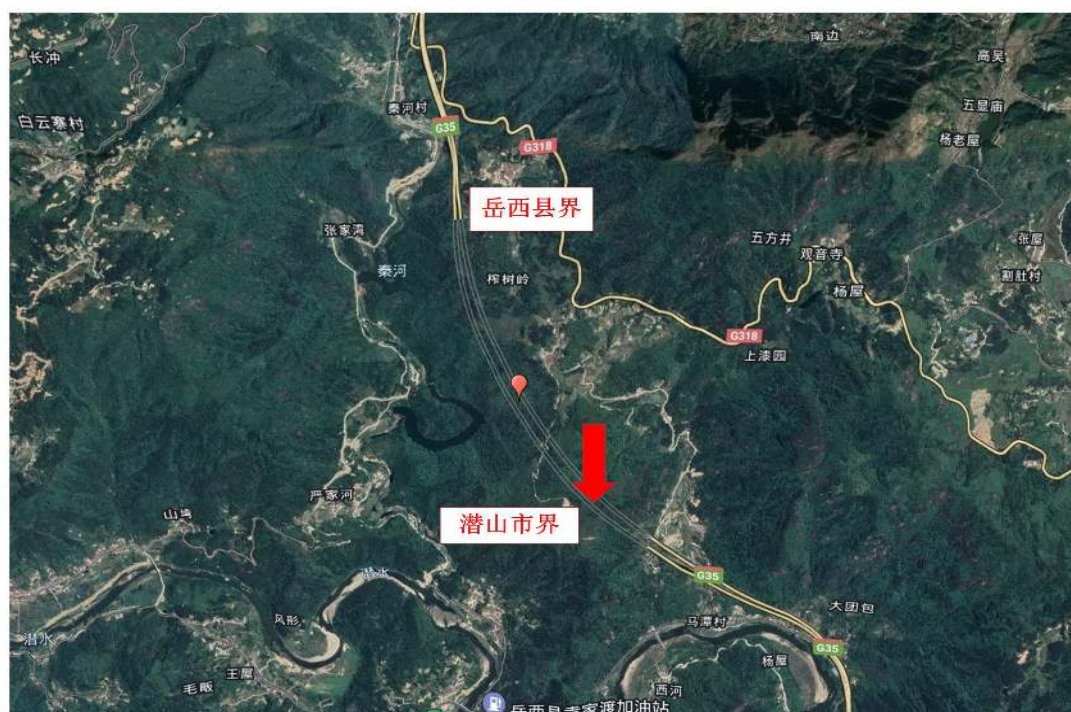
1.现场位置图:济广高速上行线岳西县往潜山市方向秦老屋隧道

2.现场道路及环境情况。现场位于济广高速上行线安庆市境

内岳西县往潜山市方向秦老屋隧道内，隧道呈南北走向，南往潜山市方向，北往岳西县方向，隧道全长 2636.18 米，隧道入口起点：K797+132.17m，隧道出口：K799+768.35m，初次起火位置：K798+950m 附近，距离隧道出口约为 818.35 米。该隧道单向设有 2 条机动车道（车道全宽 7.25 米），机动车道两边设有 0.6 米宽的边沟，边沟外侧至墙体处设有 0.2 米高的线槽，线槽宽 0.6 米。沥青铺装路面、路面完好、干燥，隧道内设有道路交通标志，路面施划有中心白实线（白实线宽 0.25 米）、道路边缘线，隧道内路面宽 7.25 米，路面中间有白实线。事发时为晴天，隧道内有灯光照明。

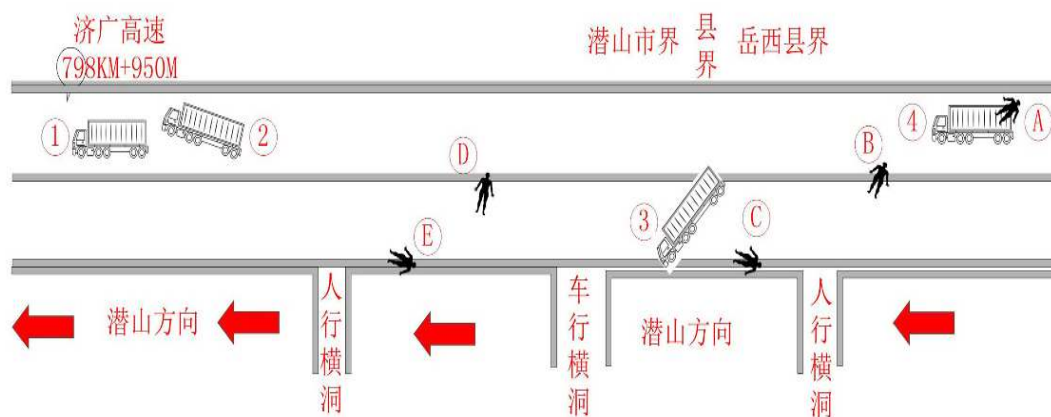
**4.现场平面示意图**（①新 R34008 挂皖 A7F91；②冀 AG4716 挂川 Q0017；③吉 AX7716；④皖 KV8675 挂沪 B7074；A:高\*\*；B:任\*\*；C:付\*\*；D:牛\*\*；E:安\*\*）

**3.起火车辆勘查情况。**经勘查，车头部位烧损程度轻于后部挂车部位，呈现由后部向车头蔓延的痕迹。对挂车进行勘验，发现第二轴左侧轮胎烧失，制动鼓、制动蹄片及轮辋均缺失，烧损程度重于其他部位，黑色金属制品轮轴受高温在负载重力作用下弯曲变形，轮毂套管活动侧受异常高温熔融呈刮擦滚动流淌状变化；局部变色呈褐色，表面涂层起皮脱落，其内侧的纵梁及钢板弹簧处变色呈粉红色。

**5.检验鉴定情况。**委托安徽天正司法鉴定中心对新 R34008（皖 A7F91 挂）号货车的起火原因进行司法鉴定，鉴定结论：新 R34008（皖 A7F91 挂）号货车起火部位在半挂车左侧车轮部位，起火点位于半挂车第二轴左侧车轮，起火原因为该半挂车第二轴左侧轮毂内轴承故障（卡滞、咬死），车轮在运转中生热、产生高温，通过金属轮辋的热传导，高温引起橡胶轮胎自燃导致车辆起火。
