# 卢氏文峪河南奥龙实业有限公司“12·25” 一般顶板事故调查报告

卢氏县政府事故调查组

2026年6月26日

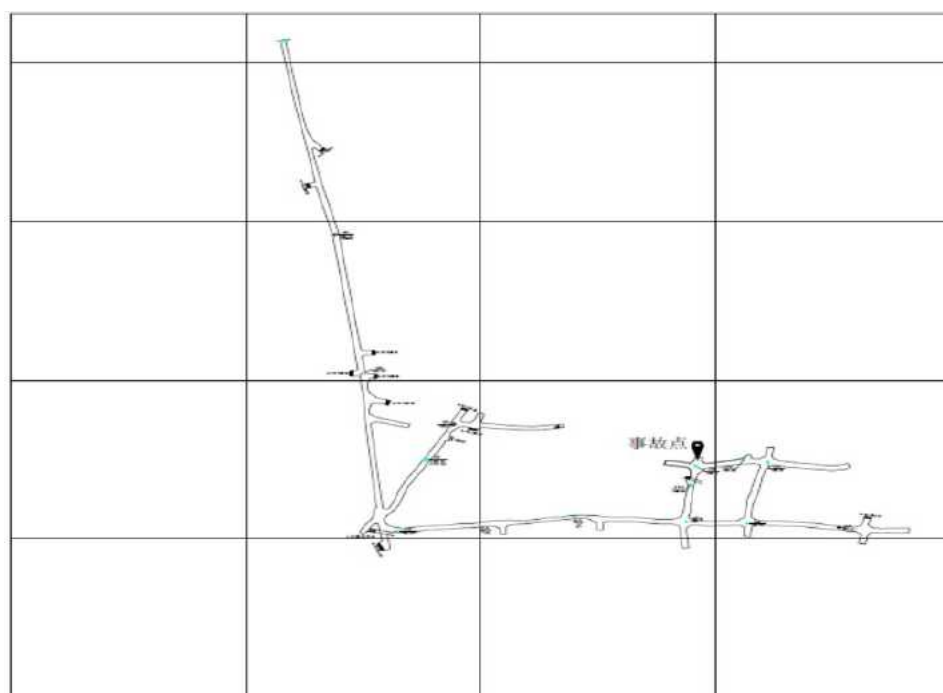
附图：1390 平硐采掘工程布置平面图（注明事发地点）

事发地点位于1390中段布置的第一个回采矿块出矿巷道端部向上回采的挑顶落矿作业面，当时应处在分层回采向上挑顶期间，在出矿巷道端部向上回采的采场内，进行挑顶凿岩作业。

一是奥龙公司为追求利益，**未经设计批准私自**在1390平硐（Y=37526000）坐标线以东区域进行采掘作业，该区域六大系统未覆盖，独头掘进。二是1390平硐12勘探线北穿脉巷采场顶板矿层（体）整体性在先期施工中遭到破坏，当日挑顶回采凿岩过程中，由于凿岩设备及钻具振动，诱发采矿工作面顶板上部节理裂隙位移离层，使节理面以下“悬挑结构”的矿体在重力和退钻阻力的作用下，节理面下部岩体突然断裂冒落，形成顶板冒落，从而砸中顶板下方施工人员，是事故发生的直接原因。

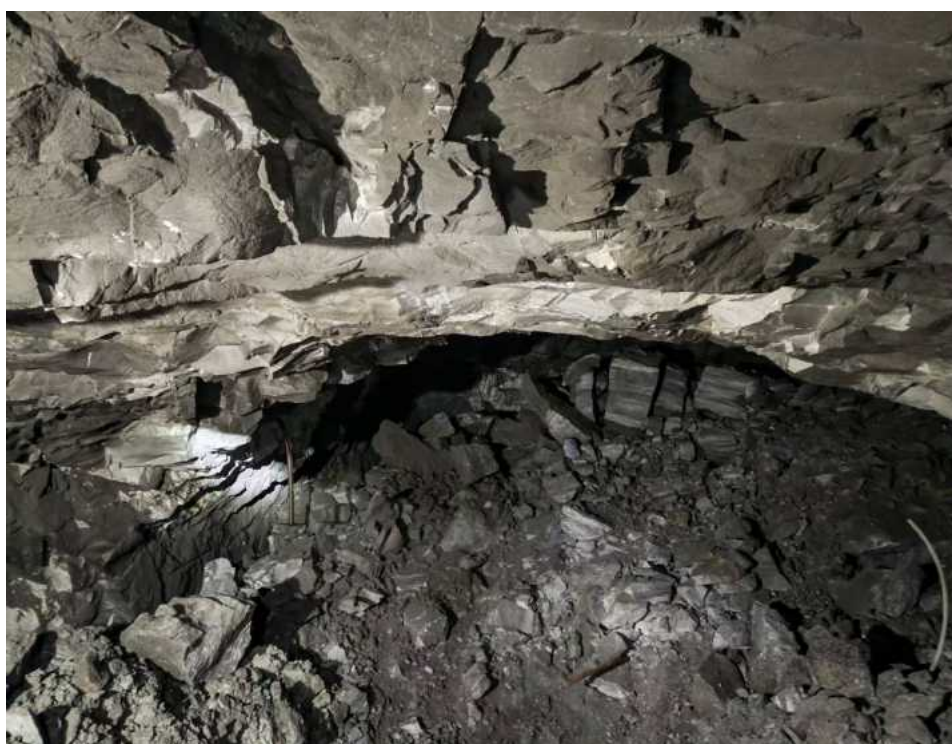
( 事故现场照片 )

由于事故发生已经一年多，事故现场已被破坏，冒落面积及方量目前无法估算。据当事人张山成和侯海峰回忆，当时冒落的石块长约1.5米、宽约0.6米、厚度约0.3米，推算体积约0.27立方米，重约1.08吨。当时作业面附近没有其他生产活动，也未监测到地震等自然灾害。

事故点 ●
