# 重庆万州十堰市金旭工程有限公司“9·14” 一般车辆伤害事故调查报告

重庆万州十堰市金旭工程有限公司“9·14”  
一般车辆伤害事故调查组  
2024 年 11 月

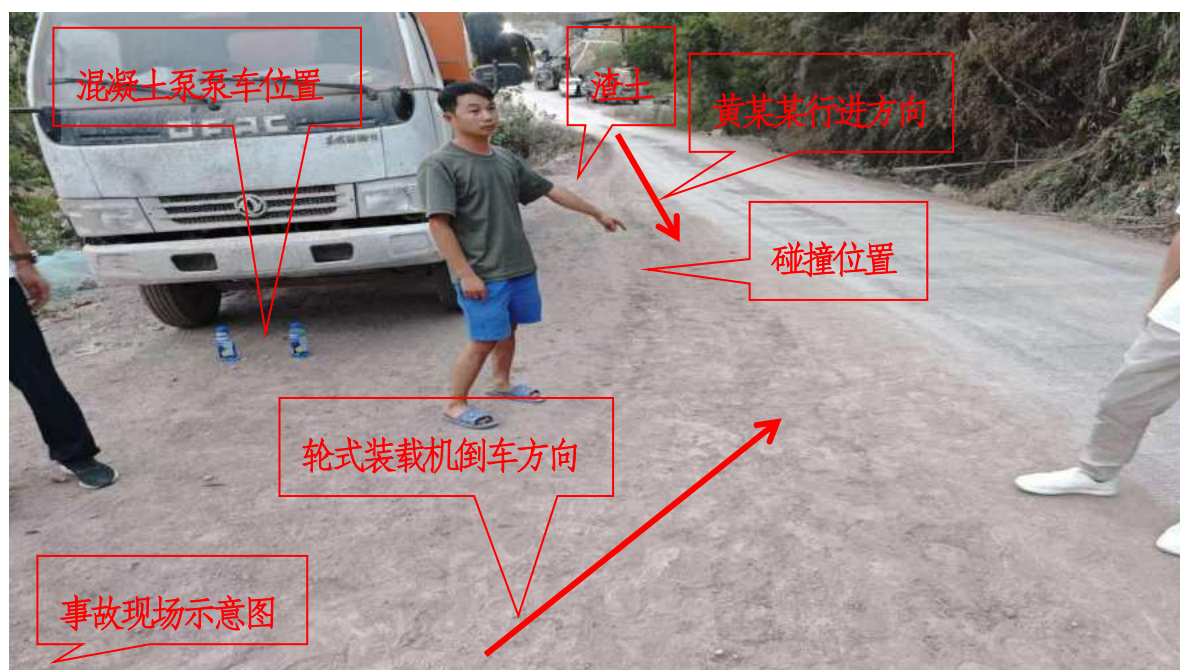
图一

事故现场位于万州区高粱镇成达万高铁五福隧道渣场与施工

便道交界处。现场道路为水泥路面，道路外沿右侧为堆放渣土形成的路面（该路段通往渣场）。

经轮式装载机驾驶员徐某指认，轮式装载机由渣场向施工便道方向倒车，倒车时后方停放一辆混凝土泵车（事发后驶离）。

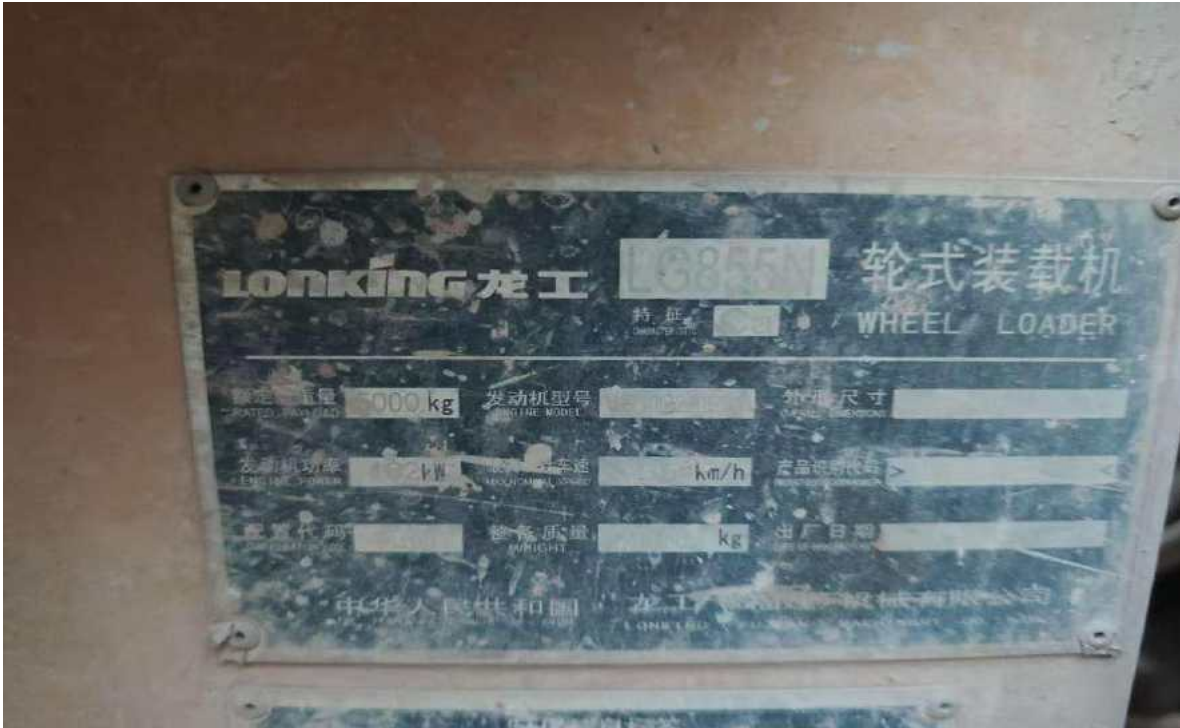
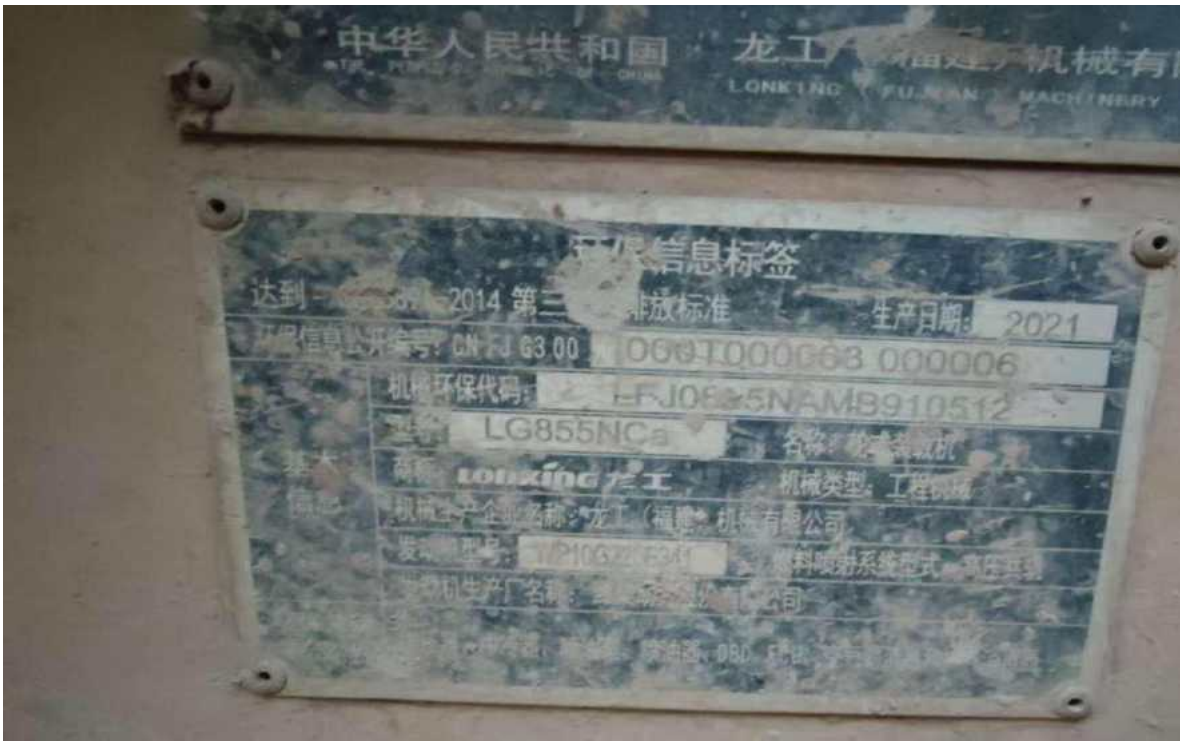
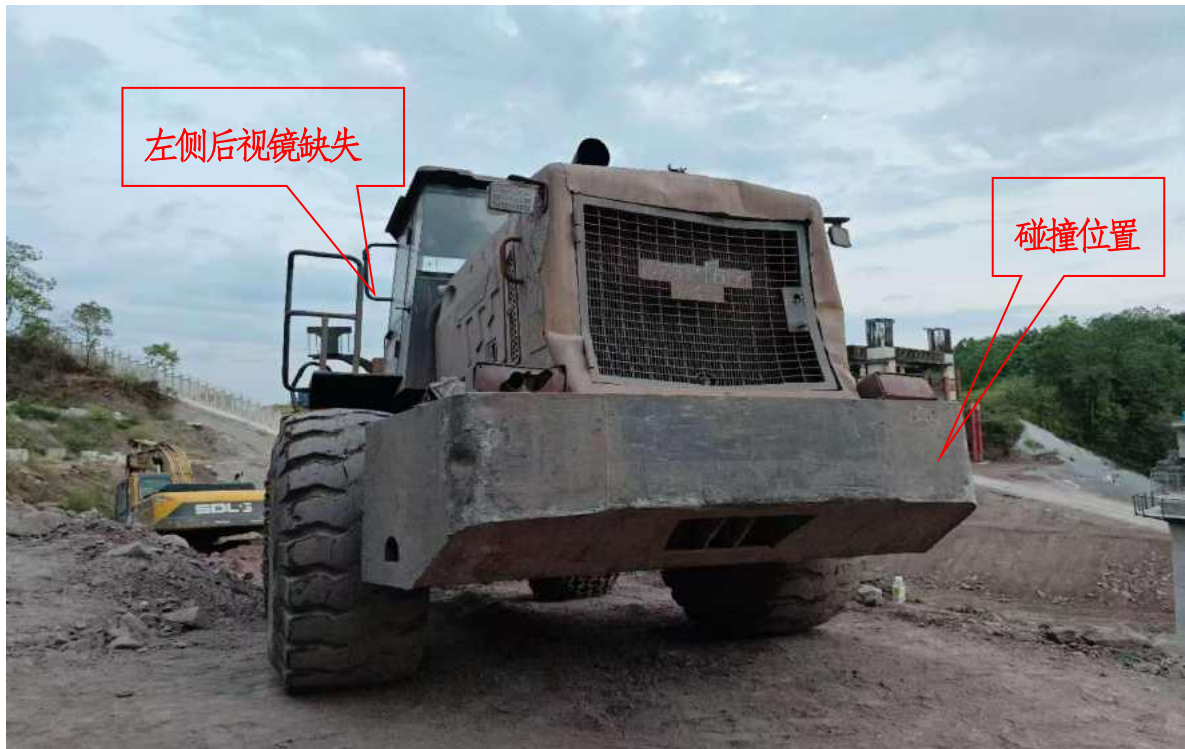
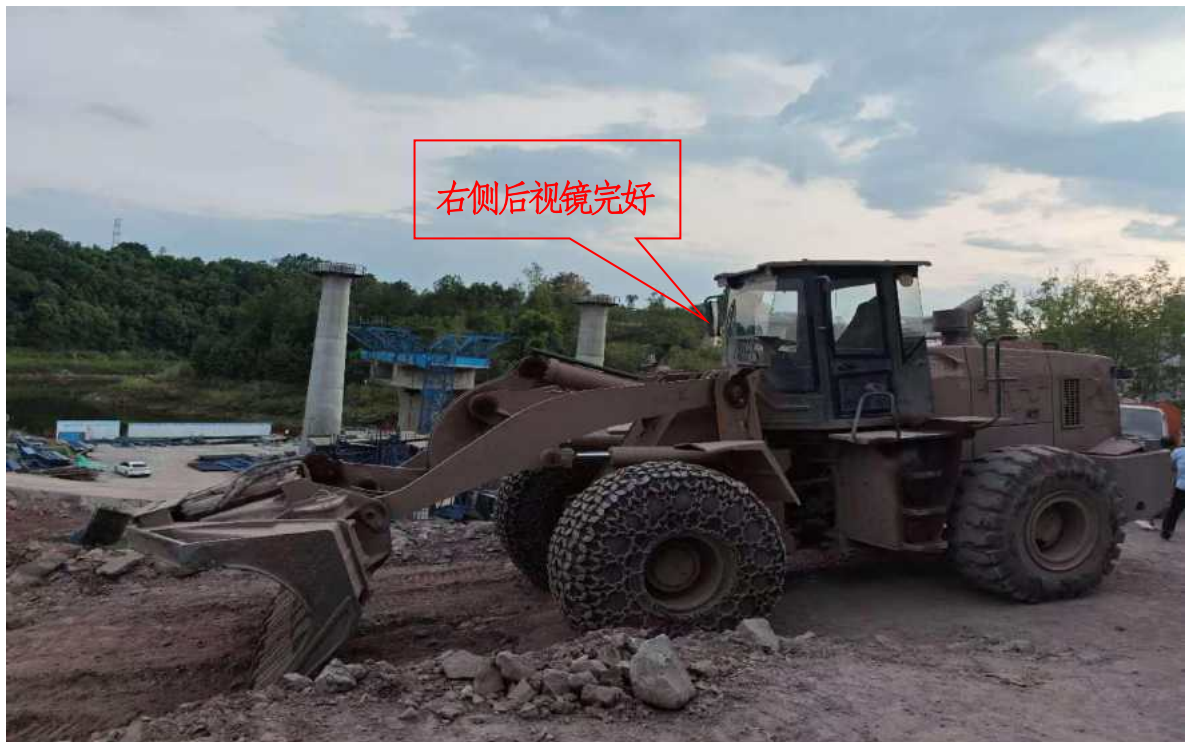
徐某驾驶的装载机为轮式装载机，无号牌，机械铭牌完整，左侧后视镜缺失，右侧后视镜完好。（图二、图三、图四、图五）

重庆市鑫道司法鉴定中心于 2024 年 9 月 29 日出具了《重庆市鑫道司法鉴定中心司法鉴定意见书》（渝鑫技术鉴字〔2024〕第 153 号），鉴定意见：1.被鉴定车辆灯光信号不合格（倒车灯）；转向有效；行车制动有效；行走系统、传动系统工况正常无故障。2.轮式装载机在倒车信号灯不亮，左侧后视镜缺失存在安全隐患的状态下倒车，加之轮式装载机操作人在倒车时存在视野盲区状态下倒车，没有注意观察倒车方向的交通情况，导致倒车过程中发生安全事故。

2. 未及时消除生产安全事故隐患。金旭公司制定的《机械设备巡回检查制度》规定操作人员和机管人员均应对机械设备开展检查，消除隐患并记录<sup>[3]</sup>。查阅金旭公司提供的安全管理资料台账，未见该轮式装载机的安全检查、隐患治理记录。金旭公司未落实《机械设备巡回检查制度》要求，及时消除轮式装载机的生产安全事故隐患，导致黄某某在进入轮式装载机作业半径时无法有效观察轮式装载机的作业状态，以致本次事故发生。

落实机械设备安全管理制度，执行班前机械设备检查和不定期现场巡查工作机制，对机械设备开展定期保养和不定期维修。三是进行技术改造升级，针对存在倒车盲区的机械设备加装倒车告警装置及倒车影像，消除同类生产安全事故隐患。四是加强现场安全管理，认真研判作业风险，完善警戒标志标牌，对重点作业区域安排专人进行安全管理，认真开展安全检查、隐患排查，及时制止和纠正作业人员违规作业行为，消除作业现场生产安全事故隐患，坚决杜绝类似事故再次发生。
