# 无锡宜兴市海纳环保有限公司“3·20” 一般起重伤害事故调查报告

2023年3月20日14时20分许，位于宜兴市高塍镇的宜兴市海纳环保有限公司生产车间内，在货物装车过程中发生一起起重伤害事故，致一名运输车驾驶员受伤，经抢救无效于当日死亡。

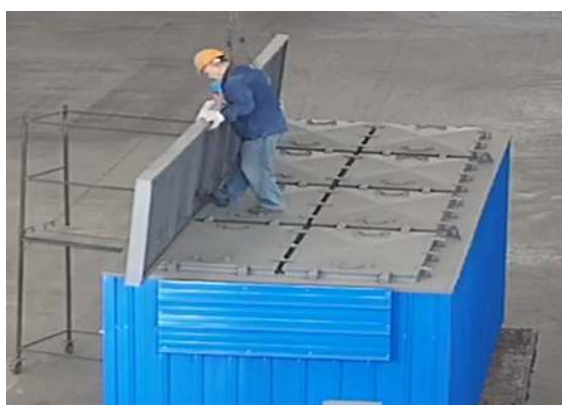
( 图 6 装车现场视频监控截图 )

总经理杨某芳到现场查看装车情况。14 时许，9 号车间第一辆运输车装车完毕后开出车间，朱某卫驾驶第二辆运输车进入车间开始装车。14 时 20 分左右，杨某斌操控行车将灰斗和上箱体吊放到运输车上后，开始往运输车上吊放钢结构平台。杨某斌用单钩钢丝绳具勾住钢结构平台中部一侧的吊装孔，随后在运输车西侧约 4 米处操作行车，准备将钢结构平台放置于上箱体上部西侧；蒋某军在上箱体上扶着钢结构平台并指挥放置就位；翁某新站在车尾移动脚手架上扶着钢结构平台，辅助蒋某军将平台放置到位。钢结构平台下沿触碰到上箱体时，蒋某军用右脚抵住钢结构平台下沿，双手扶着钢结构平台上沿摆动调整放置位置。此时运输车驾驶员朱某卫走近杨某斌询问装车情况，然后走向运输车旁查看。蒋某军在调整钢结构平台放置位置过程中，单钩索具的吊钩自行从吊装孔内脱离，钢结构平台往外倾倒，从上箱体掉落至地面，砸中刚刚走到运输车旁边过来查看装载情况的朱某卫。
