赤峰克什克腾  
内蒙古兴安银铅冶炼有限公司 “  
12.2” 一般窒息生产安全事故调查报  
告

赤峰克什克腾  
内蒙古兴安银铅冶炼有限公司“12.2”  
一般生产安全事故调查组  
2024 年 3 月

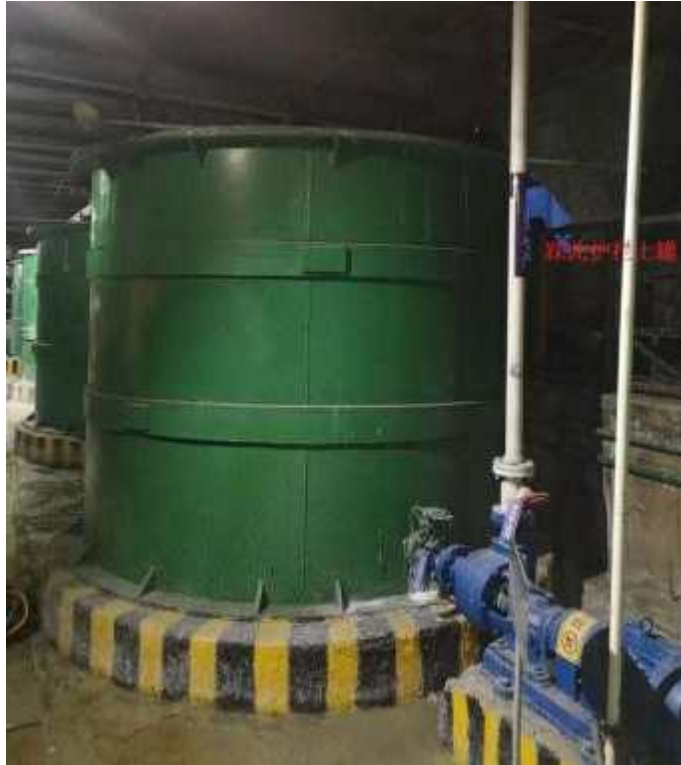
图 1 贵金属厂精碲工段浸出液 2#储液罐

1.事故发生地点:贵金属厂精碲工段浸出液 2#储液罐内(见图 1)。

3.现场检测情况：现场使用便携式“4 合 1”气体检测仪，测得 2#储液罐内氧气含量为 3.6%，属于严重缺氧环境；现场使用 PH 试纸测得 2#储液罐内液体 PH 值为 13，属于强碱性液体。

5.事故设备情况：金属厂精碲工段浸出液 2#储液罐，规格  $\Phi 2500 \times 2020\text{mm}$ ，储存介质为浸出液。设备采用 20mm 厚聚乙烯板现场制作并安装，制作日期为 2014 年。

1.缺氧窒息。1#板框压滤机吹扫氮气进入 2#储液槽，作业人员未进行气体成份检测即进入储槽工作，缺氧窒息死亡。

（三）全面开展排查隐患，提高企业本质安全化水平。优化替代压滤机吹扫介质，结合安全生产治本攻坚三年行动，聘请有资质的设计单位，全公司开展设计诊断，落实设计整改要求，进一步优化改进安全风险管控措施，切实提高本质安全化水平。

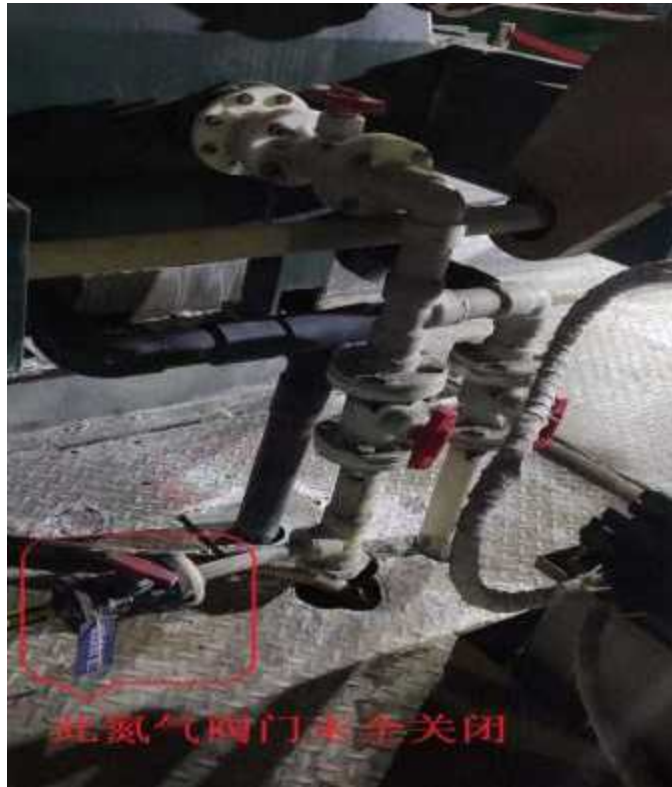
图 2 1#压滤机氮气吹扫阀门事故时开启状态

2#储液罐内抽出液体至液位约10cm高,9时29分刘某某第二次打开1#板框压滤机氮气阀门,查看视频至事发时氮气阀门一直未关闭。

4.现场勘验情况：1#压滤机氮气吹扫阀门处于开启状态，开度约 50%(见图 2)。
