# 晋中市太谷区瑞鑫铸造有限公司 “1·22”一般高处坠落事故调查报告

2025年1月22日上午6时18分，位于晋中市太谷区的生产企业山西太谷瑞鑫铸造有限公司发生一起高处坠落一般生产安全事故，造成1人死亡，直接经济损失约128万元（不含行政处罚款）。

经调查认定：山西太谷瑞鑫铸造有限公司“1·22”高处坠落事故是作业人员在生产过程中未正确佩戴个人防护装备，为了躲避中频电炉突发喷溅的熔融金属，失足落入另一中频电炉倾翻后与作业平台形成的无防护的坑洞内，导致1人死亡的一般生产安全责任事故。

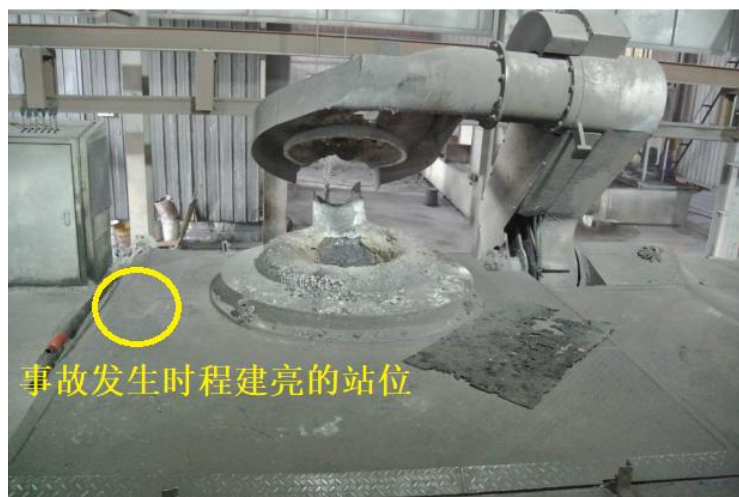
图 2 事故发生时程××的站位

炉之间）观察，并开大炉盖倾角，6 时 16 分 46 秒，程××戴防护手套后，持扒渣杆在 2#熔炼炉西侧进行捣杵操作，6 时 17 分 41 秒，持扒渣杆到 2#熔炼炉东侧（见图 2）进行捣杵操作。

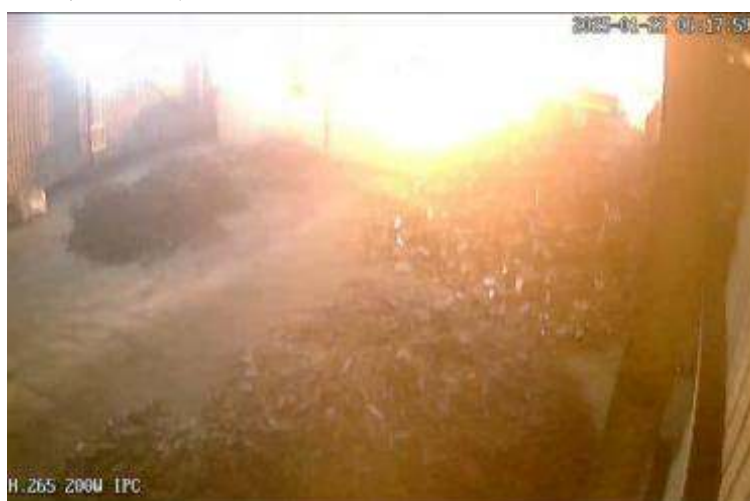
图 3 事故发生时视频监控截图

在其进行捣杵操作过程中，2#熔炼炉发生连续两次大面积熔融金属喷溅：第一次喷溅为 6 时 17 分 58 秒~6 时 18 分 03 秒，第二次喷溅为 6 时 18 分 05 秒发生（见图 3）。程××在躲避飞溅熔融金属过程中，失足坠入正在出铁的 1#熔炼炉倾翻炉架抬升

事故调查组通过查看现场监控视频及技术分析研判：程××在进行加料操作过程中，2#熔炼炉坩埚炉顶封闭造成“挂料”<sup>[1]</sup>，6时15分13秒，程××发现加料异常后，未按照中频炉设备生产厂家提供的《钢壳炉使用说明书》载明的“挂料”正确处置操作规程处置<sup>[2]</sup>，违反在任何情况下都不应用喷氧管或燃烧杆戳穿挂料的规定，违规持扒渣杆捣杵操作，戳穿“挂料”，

继而导致 2#熔炼炉连续发生两次大面积剧烈喷溅。

3. 深刻汲取此次事故教训，组织专业技术人员对公司安全操作规程和规章制度进行梳理修订。重点对熔炼工序每一个环节包括但不限于：开机前的检查、物料存放筛选、加料、熔炼、出铁、铁水转运、工艺异常情况处置、设备日常维护保养、设备检维修等内容，重点针对本次事故相关的原材料筛选、投放、“挂料”处置规程制定针对性的操作规程和制度。对安全生产各项规章制度，各岗位风险点，操作流程等重新进行修订，使之更加符合当前实际。

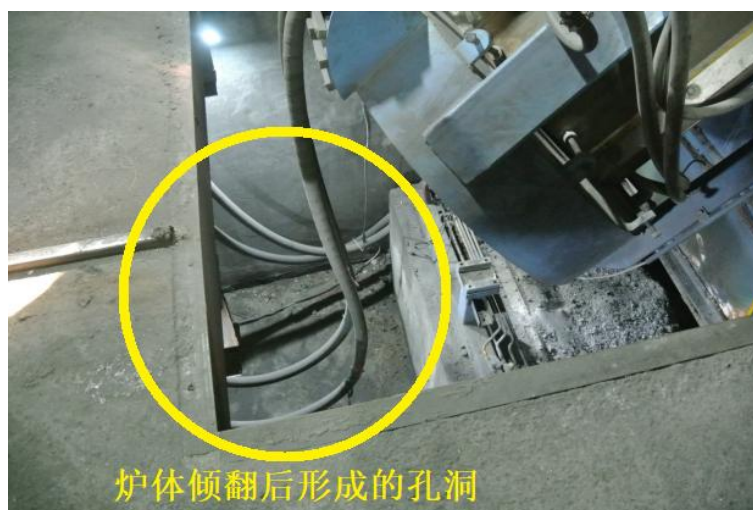
图 4 1#熔炼炉倾翻后的孔洞

后与电炉平台形成的孔洞内（见图 4）。

事故发生时，现场 1#熔炼炉倾翻炉架抬升出铁，作业平台呈现一个 2.6m × 2.6m × 3.2m 的孔洞。孔洞距程××正后方 1.3m，形成事实上的临边高处作业，且坑洞未设置任何防止人员坠落的装置。

中频炉成套装置生产厂家生产的 1.5 吨 KGPS-CL-1200-0.5S 型中频无心感应炉未按《铸造机械 安全要求》（GB 20905-2007）第 6.4 条：对于有翻转或摆动的机器，其翻转或摆动机构动作区域应围起的规定，对电炉倾翻炉架翻转抬升出铁时，作业平台呈现一个  $2.6\text{m} \times 2.6\text{m} \times 3.2\text{m}$  的孔洞未采取相应的围起或防护措施。
