# 耿马傣族佤族自治县县城“12·14”地下管网 施工坍塌事故调查报告

2021年12月14日10时50分许，云南天朋管道工程有限公司在耿马县城电信局旁进行地下管网施工作业抢修红绿灯线路过程中，发生一起土体坍塌事故，造成一人死亡，直接经济损失约200万元。

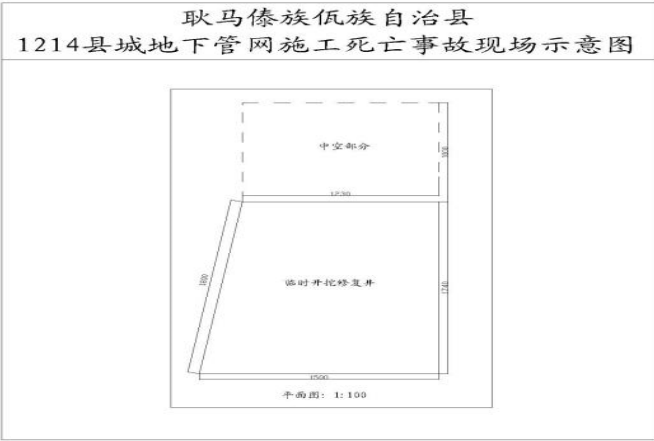
**4. 事故现场抢修井情况。**该抢修井是为修复在顶管作业过程中损坏的震新路与公园路交叉口红绿灯和监控设施线路而开挖的，抢修井土质为膨胀土(膨胀土具有吸水膨胀、失水收缩和反复胀缩变形、浸水承载力衰减、干缩裂隙发育等特性，性质极不稳定),上口呈梯形状，现场测量尺寸为上底宽 1.23m,下底宽 1.5m,左

腰长 1.8m,右腰长 1.74m,井底至路面深 2.6m（实际开挖深度 2.9m），开挖净宽 1m。井底有积水，水深 50—60cm。两侧未采取临时支护措施。
