包头九原区内蒙古骏平环保科技有限公司  
"6·19" 较大坍塌生产安全事故  
调查报告

自治区人民政府事故调查组

2024年10月

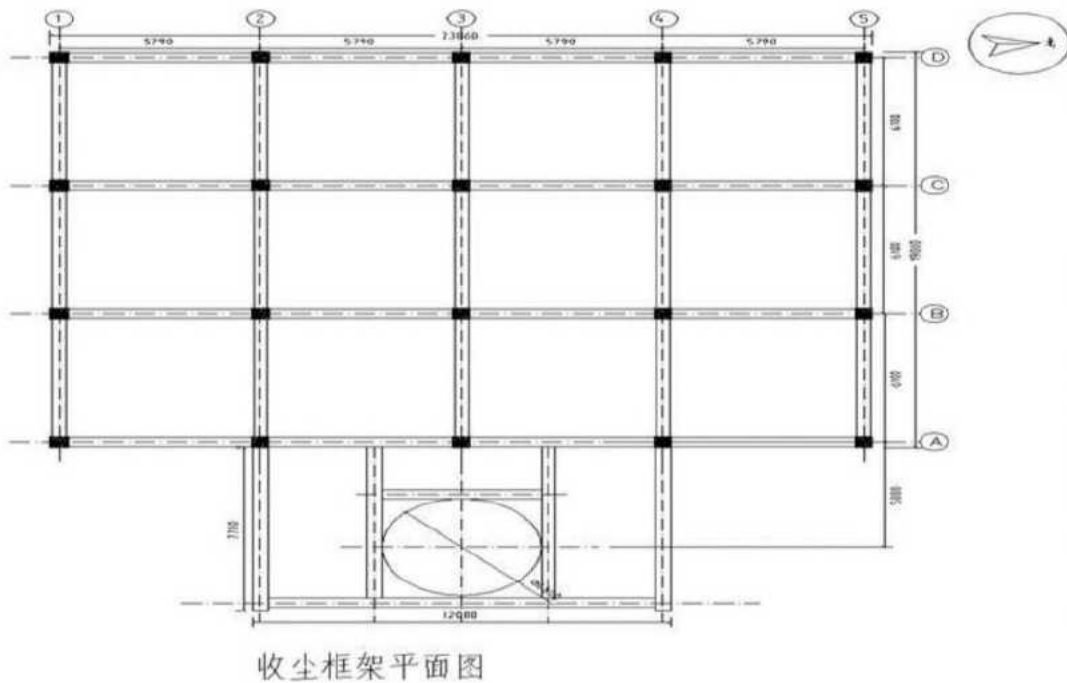
图1 收尘框架平面图

坍塌部位为东立面三层约束平台（见图1），东西向悬挑长7.7米，南北向宽12.08米，结构标高为18.5米。约束平台主悬挑梁截面尺寸宽0.5米、高1.2米（②轴、④轴各一道），约束平台最东端连梁截面尺寸宽0.5米、高1.0米，约束平台中间部位预留口直径4.6米，预留口南北侧各有一道截面宽0.4米、高0.7米连梁，连梁东西长7.65米；约束平台板厚0.1米。

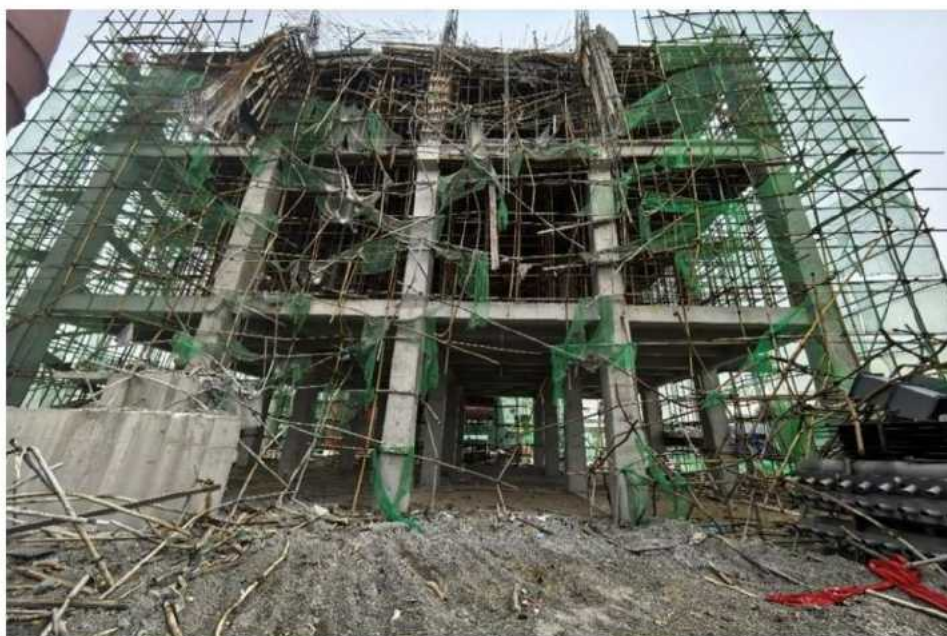
图2 收尘框架坍塌后现场图

12时06分许，约束平台模板支架突然整体坍塌（见图2），正在约束平台模板上进行混凝土浇筑作业的4名作业人员（赵海、霍永红、李兵、杨兰小）随坍塌的模板、支撑钢管坠落，被模板、支撑钢管、未凝固的混凝土等物料掩埋（见图3）。

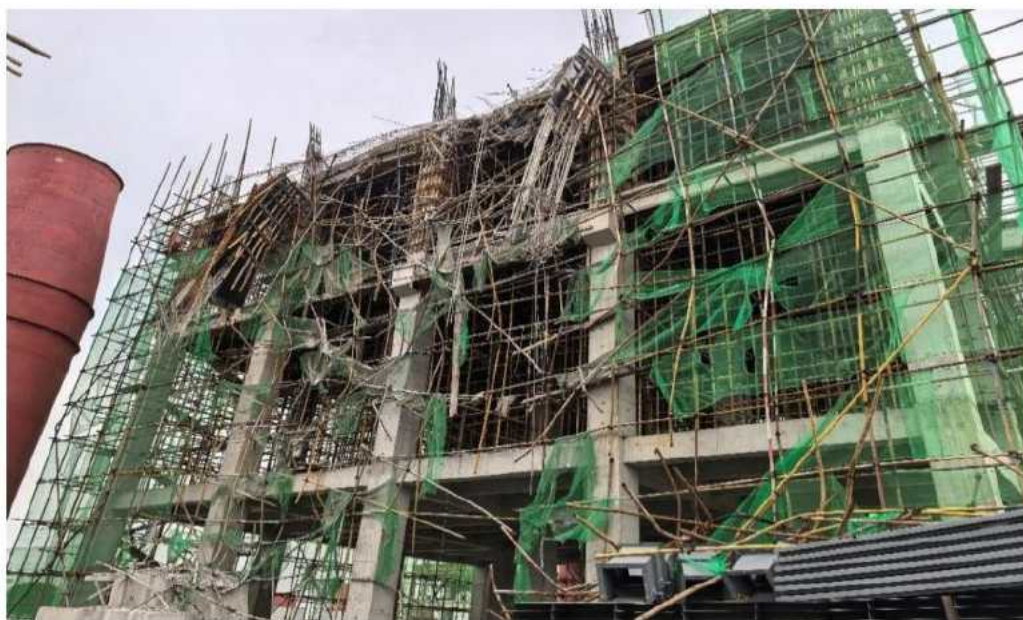
图4收尘框架东立面

经现场勘验，约束平台高大模板工程已全部坍塌，②轴、④轴悬挑梁残存部分钢筋及模板，靠近A轴以东②-④轴之间原一、二、三层作业脚手架已变形、缺失（见图4）。

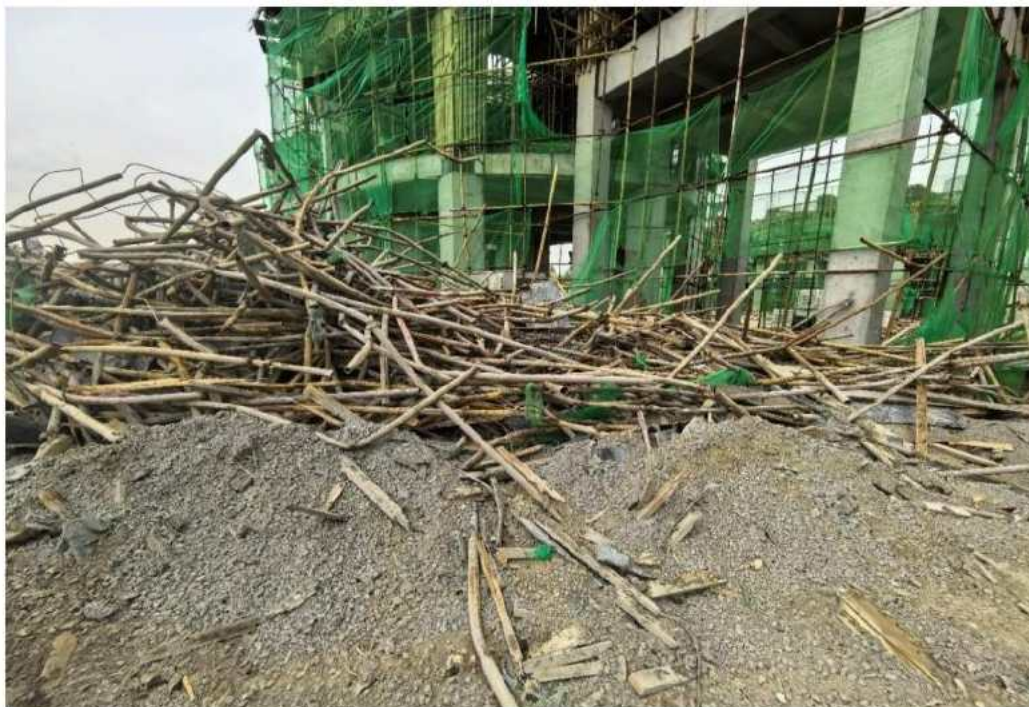
图5 东侧坍塌材料堆积处

现场坍塌部位高大模板工程搭设材料由于应急救援已清理至东侧、北侧堆积，堆积处有木垫板、钢管、扣件、

U形托撑、钢筋、木楞，木胶模合板，混凝土残渣。（见图5）

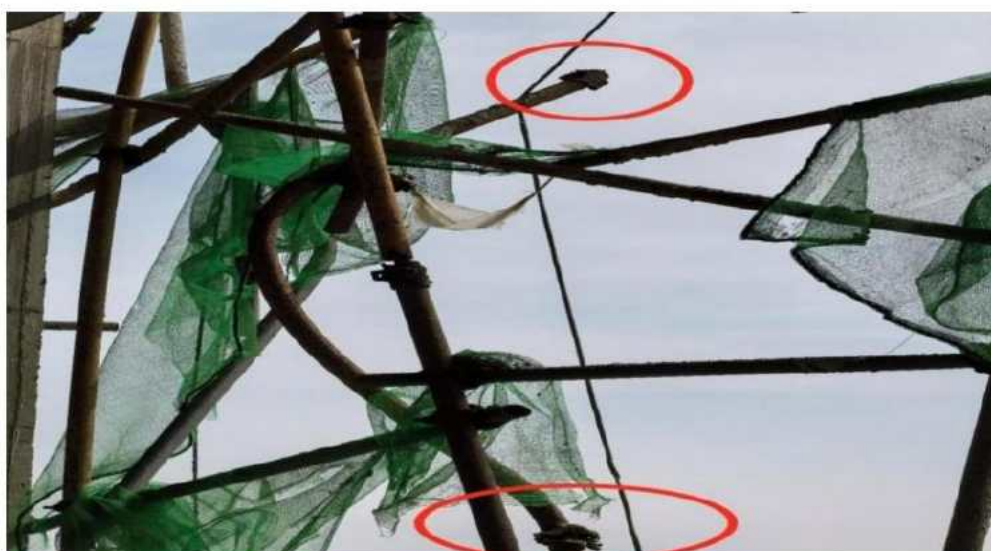
图6立杆弯曲变形扣件断裂

A轴以东残存高大模板工程模板支架立杆及作业脚手架立杆弯曲变形、断裂，扣件断裂（见图6）。

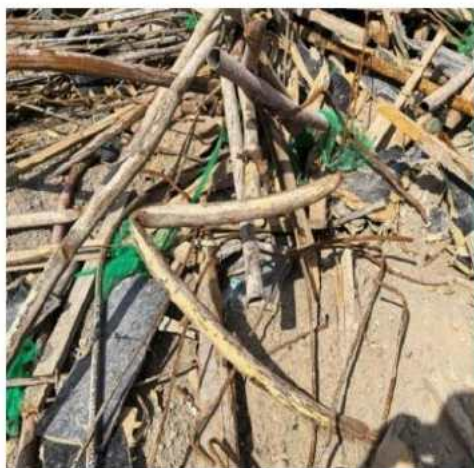
1. 钢管、扣件质量不合格。经第三方机构现场取样检测，约束平台高大模板工程使用的钢管质量不符合国家相关标准的规定，钢管的屈服强度、抗拉强度、断后伸长率不合格；旋转扣件抗滑、抗破坏不合格，直角扣件的扭转刚度不合格；钢管和扣件的质量不合格，严重削弱了模板支架的承载能力，造成整体刚度不足，稳定性受损。U形托撑检测中U型钢

2. 钢管有锈蚀、扣件有陈旧裂纹、U形托撑变形。事故现场多数扣件已断裂，U形托撑钢板由于偏心受压变形。现场勘验时发现钢管有裂纹、表面明显凹陷、严重锈蚀等情况，扣件有陈旧裂纹。（见图7、8、9、10）

图7钢管已变形

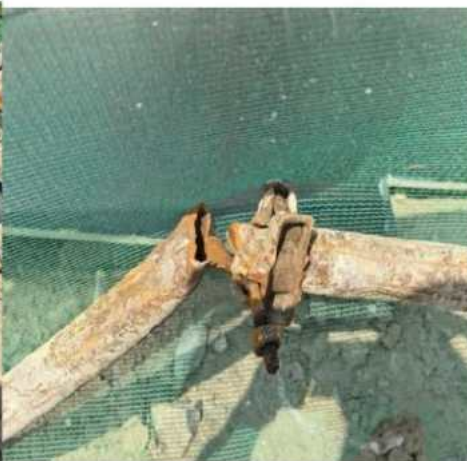
图8 钢管断裂

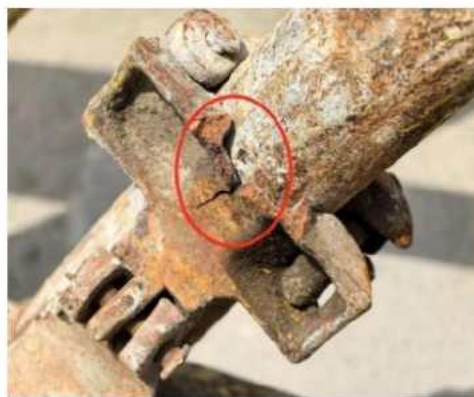
图9扣件陈旧裂纹

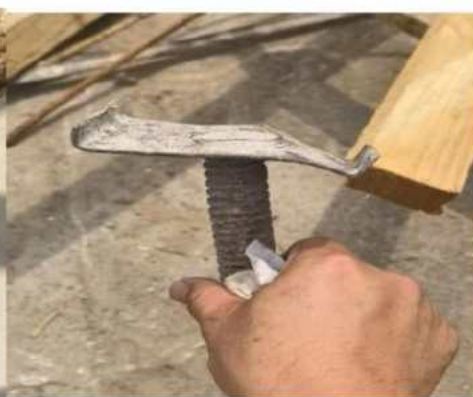
板厚度（实测3.16mm）、外观质量不符合要求〔2〕。

图10U形托撑受压变形

〔2〕《建筑施工脚手架安全技术统一标准》GB51210-2016第4.0.7条第1款规定，托座U型钢板厚度不得小于5mm。

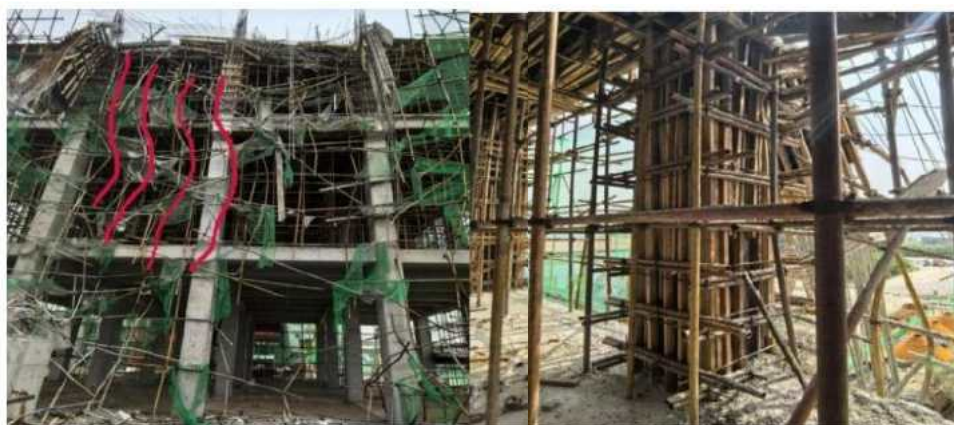
3. 脚手架搭设不规范。约束平台高大模板工程已全部坍塌，原一、二、三层作业脚手架已变形、缺失（见图11），未按规定规定3设置水平剪刀撑。一层、二层A轴交②、③、

〔3〕《建筑施工脚手架安全技术统一标准》（GB51210-2016）第8.3.6条第2款：安全等级为1级的支撑脚手

④轴结构柱上分别设有一道原收尘框架外脚手架连墙件，三层未发现连墙件（见图12）。

图11 脚手架弯曲变形 图12三层无连墙件杆件

架应在架顶、竖向每隔不大于8米各设置一道水平剪刀撑。

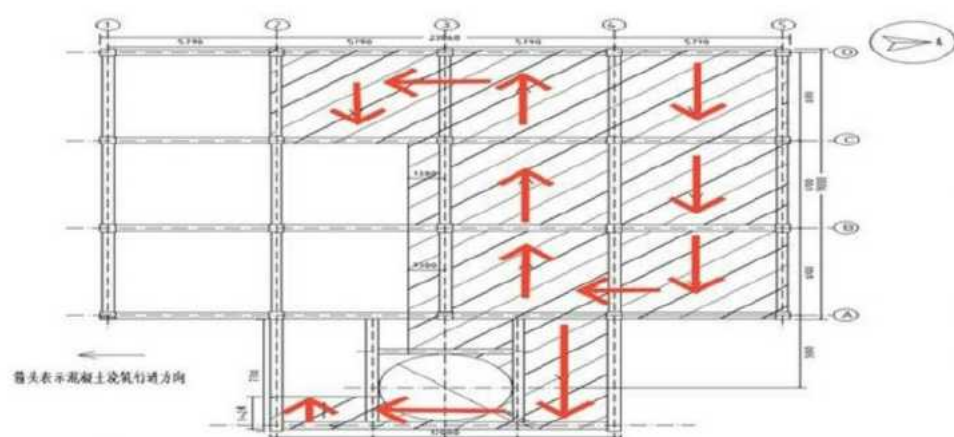
图13混凝土浇筑顺序

4. 混凝土浇筑顺序、方法不符合规定。通过对现场混凝土浇筑痕迹及对商品混凝土公司泵车操作员询问分析，施工单位在浇筑约束平台②轴、④轴0.5米宽、1.2米高悬挑梁和0.5米宽、1.0米高连梁混凝土时，按两次分层由西向东浇筑（见图13），违反了《建筑施工模板安全技术规范》（JGJ162-2008）有关规定[4]，造成该高大模板工程负重荷载分布不均匀。

18.5米梁板及约束平台混凝土浇筑顺序图

[4] 《建筑施工模板安全技术规范》（JGJ162-2008）第5.1.2条第3款：混凝土梁的施工应采用从跨中向两端对称进行分层浇筑，每层厚度不得大于400mm。

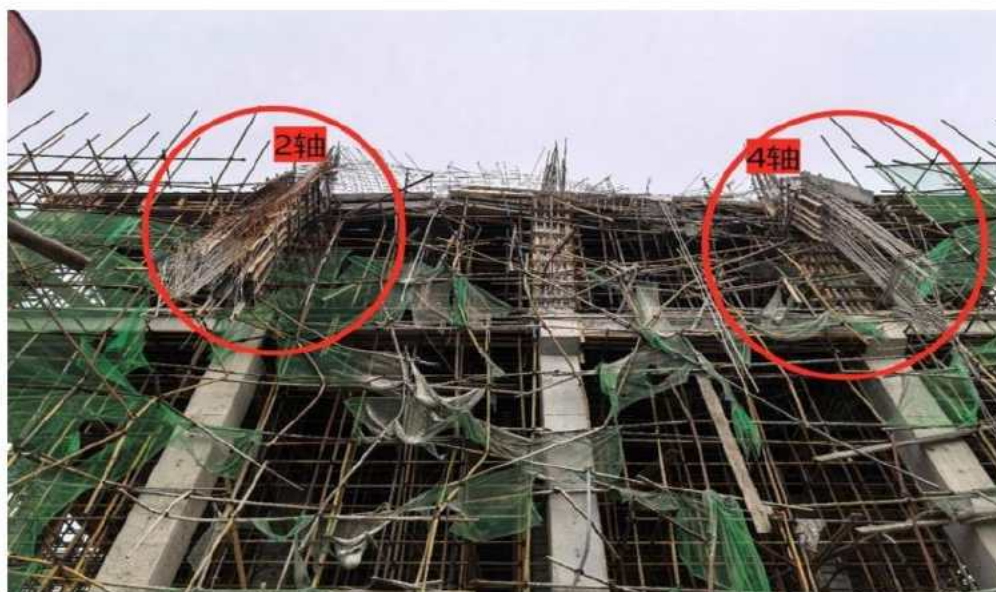
事故现场勘测④轴1.2米高悬挑梁已浇筑至梁顶标高（18.5米），②轴1.2米高悬挑梁东端1-2米范围内有混凝土浇筑痕迹，梁根部5-6米范围内只有少量浇筑柱子时流淌的混凝土（见图14）。

图14 ②、④轴悬挑梁残存部分钢筋及模板
