## 【事故调查报告】淮北徐楼矿业有限公司“6·18”一般车辆伤害事故调查报告

# 淮北徐楼矿业有限公司“2025·6·18”一般车辆 伤害事故调查报告

2025年6月18日，淮北徐楼矿业有限公司-205m水平7-7采场铲运机出矿时发生一起车辆伤害事故，造成1人遇难，直接经济损失200万元。

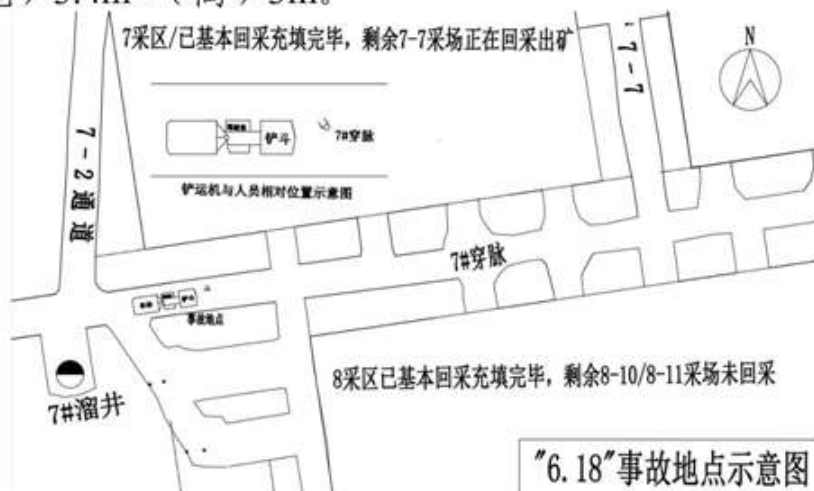
图 1 事故地点示意图

车间铲运机司机马\*彬到-205m 水平 7-7 采场出矿。7 时 50 分，马\*彬到达-217m 水平铲运机停放地点，检查铲运机安全状况，确认安全后，将铲运机驾驶至-205m 水平 7#穿脉暂停，进行恢复照明、气体检测、浮石捡撬等安全确认工作后，驾驶铲运机将 7-7 采场矿石铲运至 7 号溜井进行出矿作业。11 时许，马\*彬驾驶铲运机向 7#溜井倒完矿后由 7-2 通道往 7#穿方向拐弯时正常减速鸣笛、观察周围人员与车辆，发现 1 人站在铲运机附近巷道帮壁处，马\*彬急忙刹车制动，铲运机铲斗与人员相撞，马\*彬即将车辆后倒约 2 米，下车上前查看情况，发现掘进车间区队长李\*\*倒地，已经失去意识。

事故地点位于-205m 分段 7#穿脉, 作业内容为 7-7 采场铲运机出矿作业, 出矿溜井为 7#穿 7#溜井。-192m~-205m 分段 7-7 采场位于 II 矿带北部, 采区各采场沿矿体走向布置, 采场长度 38 米, 宽度 10m。采场出矿采用 WJ-2 柴油铲运机, 铲运机由 7-7 采场进行装矿至 7#穿脉内 7#溜井, 由装矿点装入侧翻式矿车内, 再由电机车转运至中段主溜井。7-7 采场出矿点距离 7#溜井距离 66m, 事故地点距离溜井 16m, 7#穿脉全长 142m, 实测断面为 (宽) 3.4m×(高) 3m。

**（二）强化采场出矿管理。**一是采场出矿区域实行封闭管理，铲运机作业前，司机要把作业区域进行临时封闭并挂牌警戒，作业过程中，无关人员不得进入。二是如因工作需要进去巡检，必须与铲运机司机沟通到位后，待司机停车熄火后，确认安全后方可进入。三是严格落实“行人不行车、行车不行人”的制度要求，铲运机司机一经发现有人进入作业范围，要立即停车，确认人员躲进“躲避硐室”或离开作业区域后，方可进行作业。

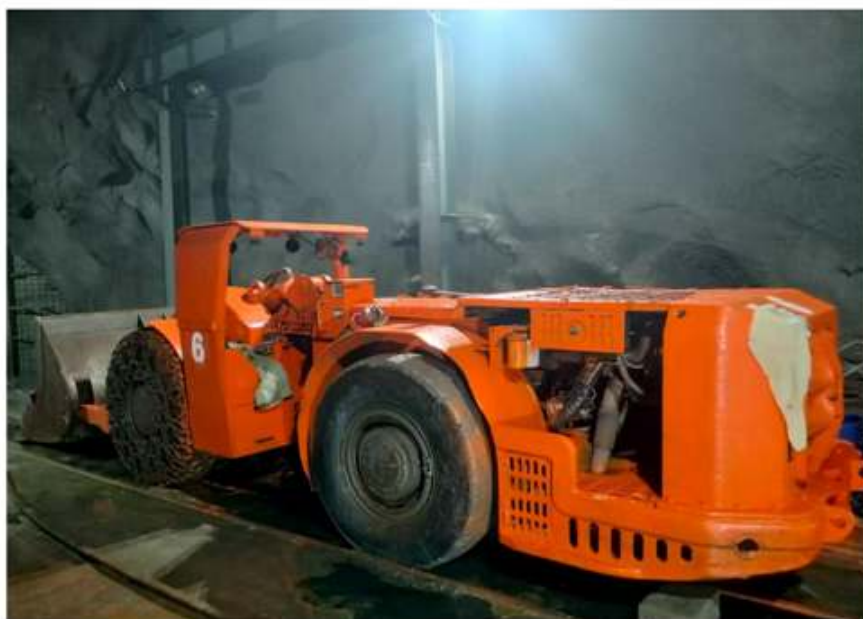
图2 事故铲运机

设备名称: 地下内燃铲运机;型号: WJ-2; 额定斗容 2m<sup>3</sup>;  
整机重量: 13.6t; 额定功率: 119kw; 外形尺寸((长×宽×高)):

6957×1820×2050mm。出厂日期：2024.11；生产厂家：烟台兴业机械股份有限公司。

铲运机运行过程中，铲斗与李\*\*身体发生直接接触，是造成事故的直接原因。

1.执行安全管理制度不严格。一是李\*\*安全意识淡薄，违反《徐楼矿业井下行人安全注意事项相关规定》，违规进入铲运机作业区域，发现铲运机运行时未按规定躲进躲避硐室。二是马\*彬违章作业，违反《徐楼矿业铲装司机安全操作规程》，未在作业区域进行挂牌警戒，未严格落实“行人不行车、行车不行人”
