金湾红旗兴格睦邻花园一-二期施工项目  
“11·28”一般物体打击事故

调查报告

金湾区政府事故调查组  
2025 年 2 月 28 日

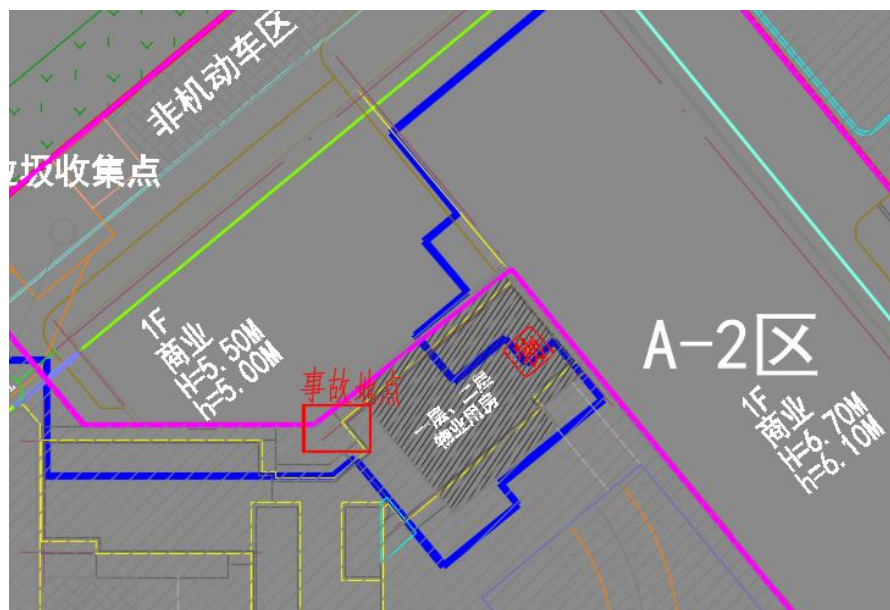
图 1 事故地点平面示意图

事故发生地点位于睦邻花园项目工地A7板块基坑中的小土方承台区域（如图1、2所示）。事发区域残留砖胎膜砖墙后为边坡岩土体，未见300mm工作面，未见木枋和钢管对顶支撑，该区域施工进度为《承台土开挖及砖胎膜工程施工方案》中的施

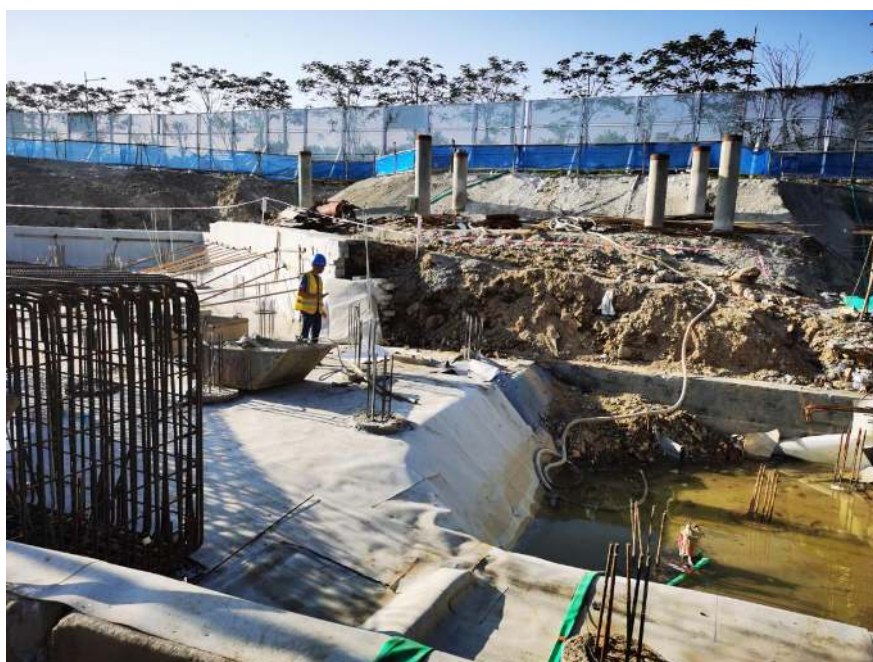
图 2 事故现场照片

基坑上方边坡有防护网及警示标志，事发地点小土方区域无防护设施，无警示标志。

事故调查组认为，本起事故的直接原因是：诚坚劳务公司泥工砌筑班组工人未按施工方案进行砖胎膜砌筑，砖胎膜未硬化验收便进行砖胎膜外侧土方回填，导致砖胎膜倒塌并砸到张某华头部受伤。

（一）诚坚劳务公司要深刻吸取事故教训，一是要建立健全并严格落实作业现场安全管理措施，清楚各区域施工进度，及时发现并制止从业人员的违章操作行为，及时消除事故隐患。二是加强风险辨识及告知，确保作业人员充分了解并掌握各项安全生产规章制度、本岗位操作规程和作业现场安全风险。
