## 湖北嘉跃纺织有限公司“4·15”一般机械伤害事故调查报告

发布机构：潜江市应急管理局

2025年4月15日，位于杨市街道的湖北嘉跃纺织有限公司发生一起机械伤害事故，造成1人死亡，直接经济损失约70万元。

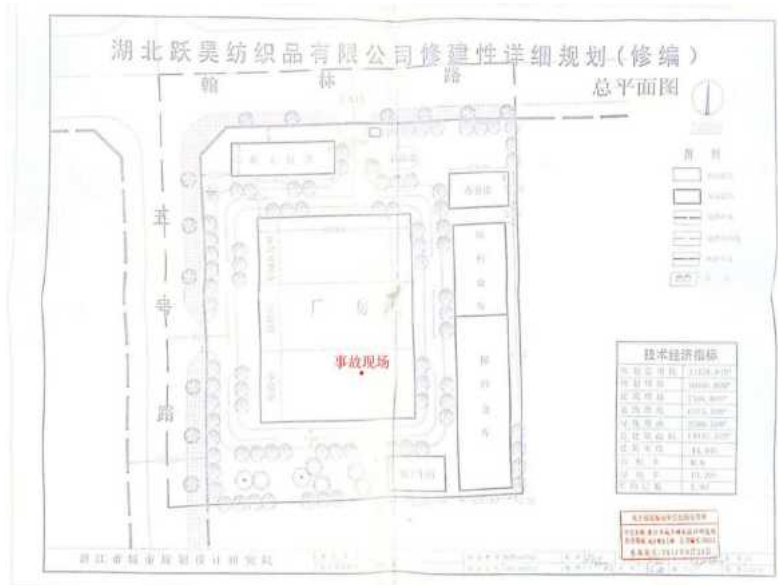
（图1：事故现场平面示意图）

1. 事故车间：事故发生在嘉跃公司清花车间。（详见图1）

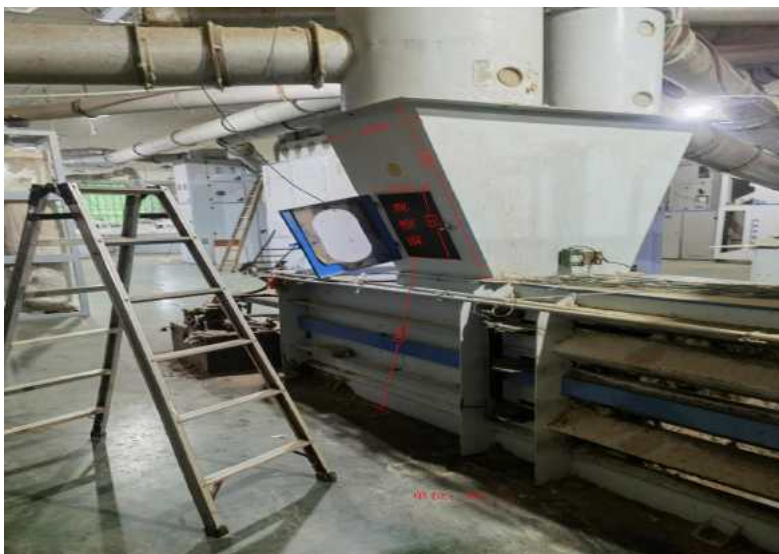
（图2：卧式液压打包机）

3. 事故设备情况：发生事故装置为TSFU150型自动液压打包机，该装置系江阴市天顺纺织机械有限公司生产，已使用约10年（嘉跃公司无该装置参数资料，现场核查该装置无参数铭牌），该装置由清花压紧器、梳棉压紧器、落棉箱、伸缩压板、液压系统、控制系统和挡板等部件组成，该设备（尺寸：高1100mm×600mm）为全封闭状态，设有一观察窗（尺寸：高435mm×宽335mm）。（详见图2）

盛某章在设备未停机断电的情况下，违规从打包机观察窗探入，在用钢钎清理打包机内的棉料时不慎跌入机内，被打包机伸缩压板挤压致死是事故发生的直接原因。

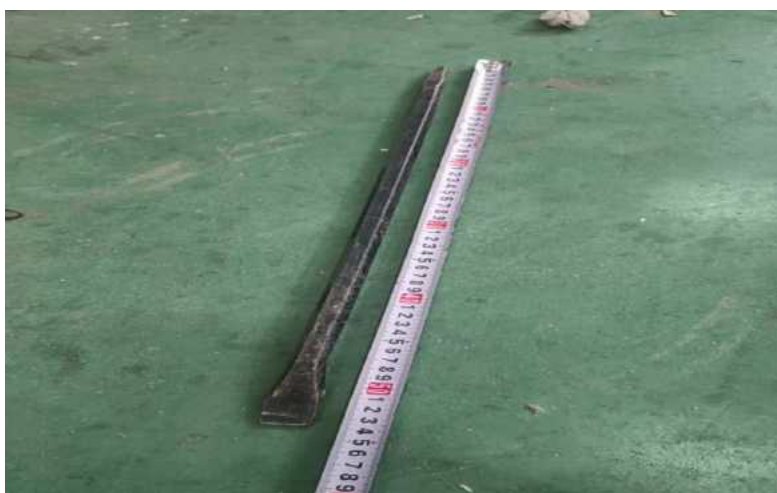
（图3：卧式液压打包机取出的钢钎）

5. 事故现场勘验情况：①打包压缩仓东侧仓壁及地面有遗留的血渍；②落棉仓西侧观察窗的透视玻璃门呈常开状态，锁扣该门的螺栓磨损得较为光亮，螺帽下面垫片丢失，该观察窗无法锁闭；③打包机旁有一部铝制人字梯，梯梁长1800mm，展开高度1700mm，其顶端连接、保险绳均有效固定，梯脚装有防滑块，梯身及踏板外观目测完好；④事故现场有一根锥形钢钎，长540mm。经查，该钢钎系救援人员在事故救援中在打包机内部发现。（详见图3）
