# 多斯杭锦旗亿鼎生态农业开发有限公司“9·7”重大高压气体泄漏事故调查报告

鄂尔多斯杭锦旗亿鼎生态农业开发有限公司  
“9·7”重大高压气体泄漏事故调查报告

内蒙古自治区政府事故调查组  
2024年9月

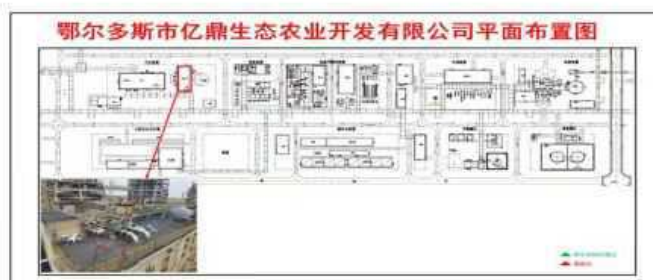
图1 事故企业平面图

事故发生地点位于企业东南侧，其北侧距办公楼114.45米，西侧距沉降槽5.1米，南侧距企业内道路边界19.45米，东侧距洗涤塔2.8米（见图1）。

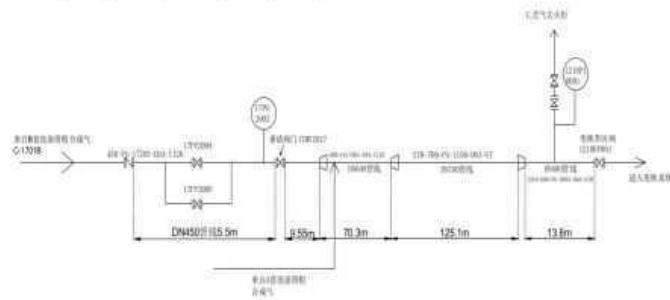
图 3 管路单线图

<sup>[10]</sup> 1 台，界区阀<sup>[11]</sup> 1 台（管路单线图见图 3）。

就地压力表测量止回阀与事故阀（17MV2017）之间的压力，安装在事故阀前管道 1 米处位置；远传压力变送器原设计安装在放空管后管道 1.2 米处位置，因引压短节曾经出现堵塞，2019 年大修期间违规变更在放空管位置，测量事故阀（17MV2017）与变换界区阀（1210HV0001）之间的压力。

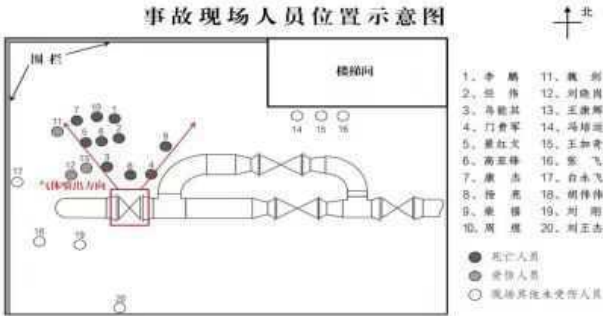
图 4 事故现场人员位置示意图

15 时 34 分，在其他区域工作的气化车间四班班长胡伟伟和现场巡查员白永飞在对讲机中听到杨亮需要便携式气体检测仪，随后到达现场将检测仪递给杨亮，此时平台共 20 人（见图 4）。

张器 4-5 次后，高压气体喷出，现场正对阀门作业人员受到气体冲击，与北侧护栏撞击后坠亡，冲击波同时造成事故阀门侧面人员受伤。

事故现场平台面积不到 30 平方米, 拆卸阀门时聚集了 20 名作业人员, 且多名人员集中在泄压口 (阀门) 的正对面, 造成伤亡

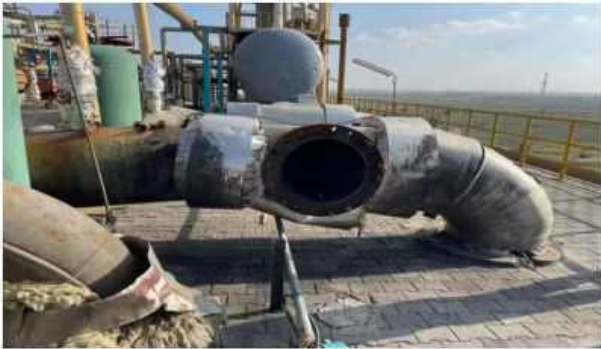
图 5 事故发生后现场图

事故造成事故阀的阀盖、阀杆、阀板（共计重 556kg）向北高速抛出，第一落点水平距离 89.4m，第二落点水平距离 112.4m，围栏的立杆折断，毁损围栏的长度 7.6m，高度 1.1m。事故阀电动执行机构、手轮传动机构、龙门架散落于平台正北方向地面。阀门北侧管道的下弯头处保温层被气流冲击剥落，露出弯头管道表面。事故阀背侧（南侧）未受事故破坏（见图 5）。

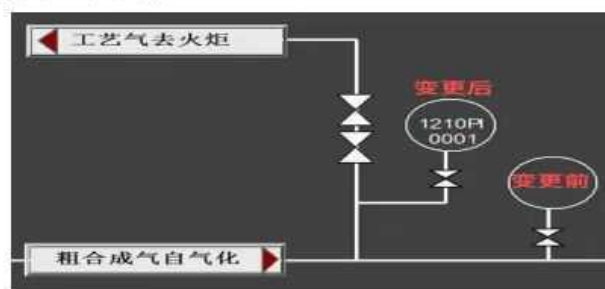
图6 远传压力变送器变更图

（1）远传压力变送器（1210PI0001）测量失真。因远传压力变送器引压短节曾经堵塞，2019 年大修期间企业未履行手续，违规将安装位置由主管线变更为放空管线（见图 6），DCS 显示为主管线压力，实际测量为放空火炬管线压力。事发时主管线与放空火炬管线连通处严重堵塞（见图 7 黑色圆圈部位），管路中心只有约  $0.24\text{cm}^2$  通流面积（见图 8 箭头所指部位）。远传压力变送器引压短节管内堵塞物厚度约为 29mm，堵塞物主要为  $\text{FeS}$ 、 $\text{FeCO}_3$ 。放空阀处于开启状态，压力显示为 0MPa，放空管温度为常温，

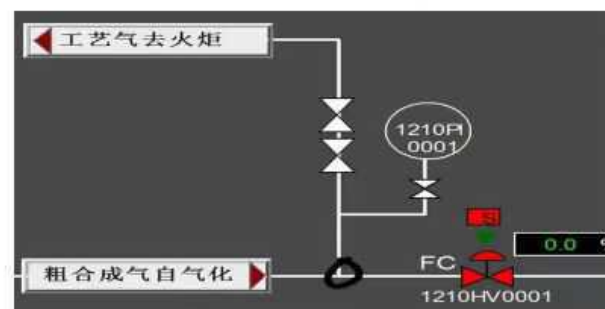
图7 主管线与放空火炬管线连接处堵塞图

事故管道设计、制造、安装过程符合《工业金属工程施工规范》GB50316、《工业金属工程施工规范》GB50235、《压力管道安全技术监察规程-工业管道》要求，通过对管内堵塞物质取样进行 X 射线衍射分析，事故阀处就地压力表引压短节（DN25）内部堵塞物主要为  $\text{FeS}$ 、 $\text{Fe}_3\text{O}_4$  和  $\text{Fe}_2\text{O}_3$ ，检测堵塞物厚度约 27mm，管内完全堵死，不能通气。去火炬放空管（DN50）实际面积  $10.2\text{cm}^2$ ，堵塞物主要为  $\text{FeS}$ ，因堵塞物造成管内仅有  $0.24\text{cm}^2$  通流面积。远传压力变送器取压管短节（DN15）管内堵塞物厚度约 29mm，堵塞物主要为  $\text{FeS}$ 、 $\text{FeCO}_3$ 。正常生产运行时，管道内存在承压高温气体，气体能够通过引压短节，停产检修后，管道冷却且无气体压力，造成相关堵塞物冷却凝结，投料试车时，不能通气。

深入推进特种设备安全排查整治，重点针对压力管道、压力容器等特种设备开展安全隐患排查和治理，层层压实责任，切实提高风险隐患排查整改质量，加强对压力管道三通、弯头、引压短节等部位堵塞、沉积物、壁厚、表面缺陷检查力度，有效防范化解化工企业特种设备重大安全风险。加强监管执法，强化特种设备安全监管责任有效落实，要全面梳理辖区内化工企业特种设备使用情况，重点检查安全总监和安全员配备、高风险修理改造作业、安全隐患排查整治、违规改造及重大修理情况等，对发现的安全隐患实施整改闭环，对发现的违法违规行为依法依规处理。加强对辖区内从事化工企业特种设备检验的检测机构的监督检查，重点检查质量保证体系建立运行、检验人员配备情况、检验方案制定的针对性和有效性、检验结果的准确性以及问题隐患报告情况，对存在违法违规行为的特种设备检验机构严格依法依规处理。

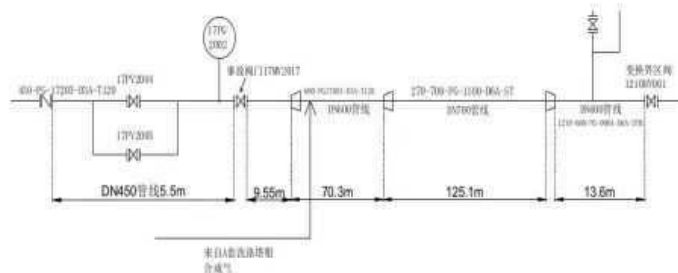
图9 止回阀与界区阀之间管道（管道长 224.05m）

(3) 事故管道截留高压气体。事故阀下游界区阀(1210HV0001)关闭,气体无法进入变换系统;上游气化工序有止回阀,气体无法倒流;主管线与放空系统连接处管路堵塞,不能正常泄压;导致气体封闭于止回阀与界区阀(1210HV0001)之间的事管道内(见图9)。

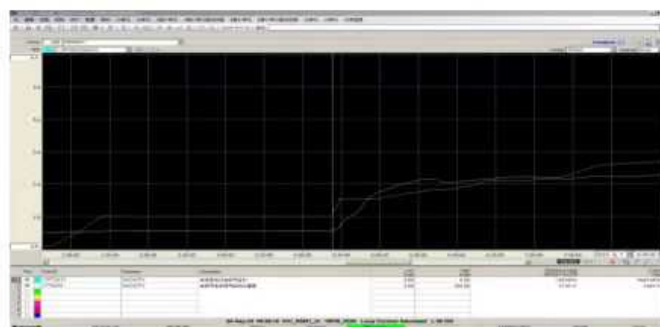
图 10 DCS 温度压力记录曲线

（1）9 月 7 日 4 时 23 分，气化 B 炉投煤，开始升温升压（见

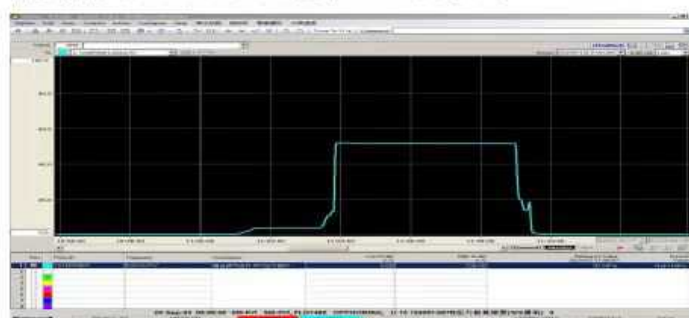
图 11 DCS 压力记录曲线

(2) 9 月 7 日 11 时 00 分, 气化向变换送气, 变换界区阀远传压力表 (1210PI0001) DCS 显示 0MPa (见图 11)。

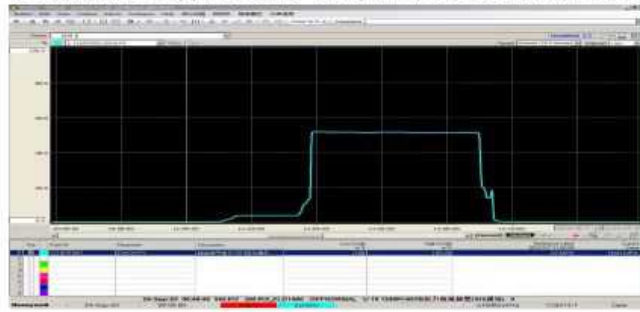
图12 DCS压力记录曲线

9月7日11时01分，第一次关阀操作，远传压力变送器（1210PI0001）压力0.03MPa，11时04分涨至3.11MPa（见图12）。

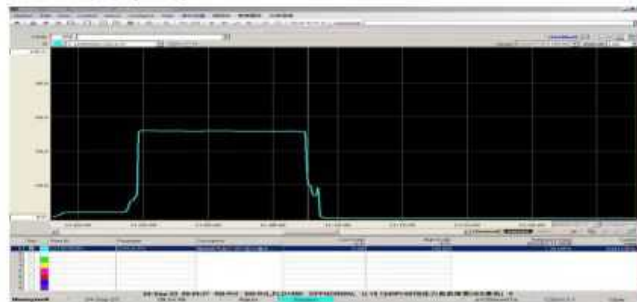
图13 DCS 压力记录曲线

9月7日11时09分05秒，第一次开阀操作，远传压力变送器（1210PI0001）显示压力1.3MPa，11时09分35秒压力降至0.04MPa（见图13）。

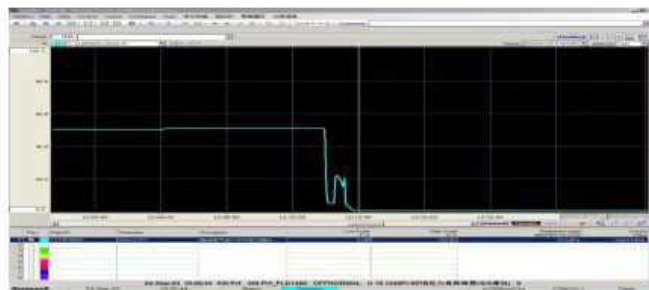
图 14 DCS 压力记录曲线

9月7日12时11分14秒，第三次开阀操作，12时12分

02 秒, 阀门处于全开状态, 远传压力变送器 (1210PI0001) 显示压力 0.03MPa。此后直到事故发生时, 压力一直为 0MPa (见图 14)。
