# 盐湖区盐池 “11·25”一般淹溺事故调查报告

盐湖区政府事故调查组

2024 年 12 月

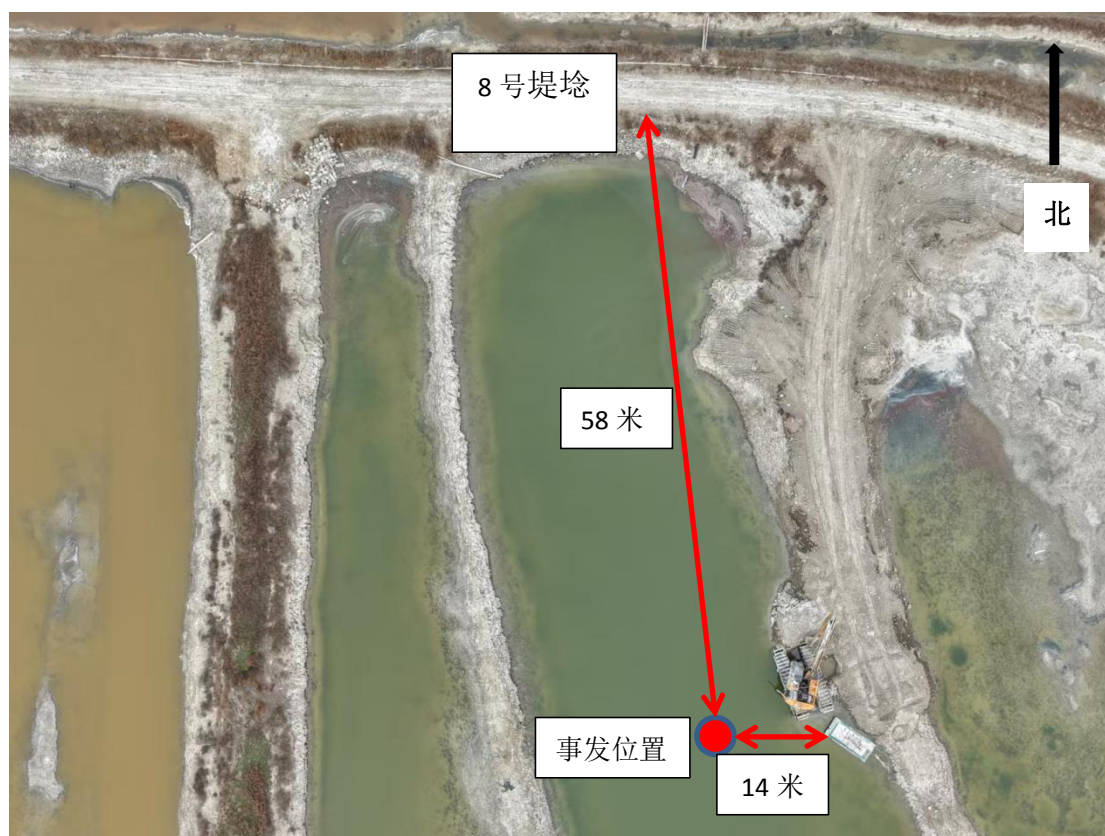
图 1: 事发位置

事发地距离8号堤埝边约58米，距离东边小堤埝边约为14米；事发水域整体形状不规则，底部有南北走向作业沟渠；东西向约35米，挖泥船头朝北，船尾朝南，侧翻在水中，挖斗大臂朝向北侧，驾驶舱全部淹没在水下。

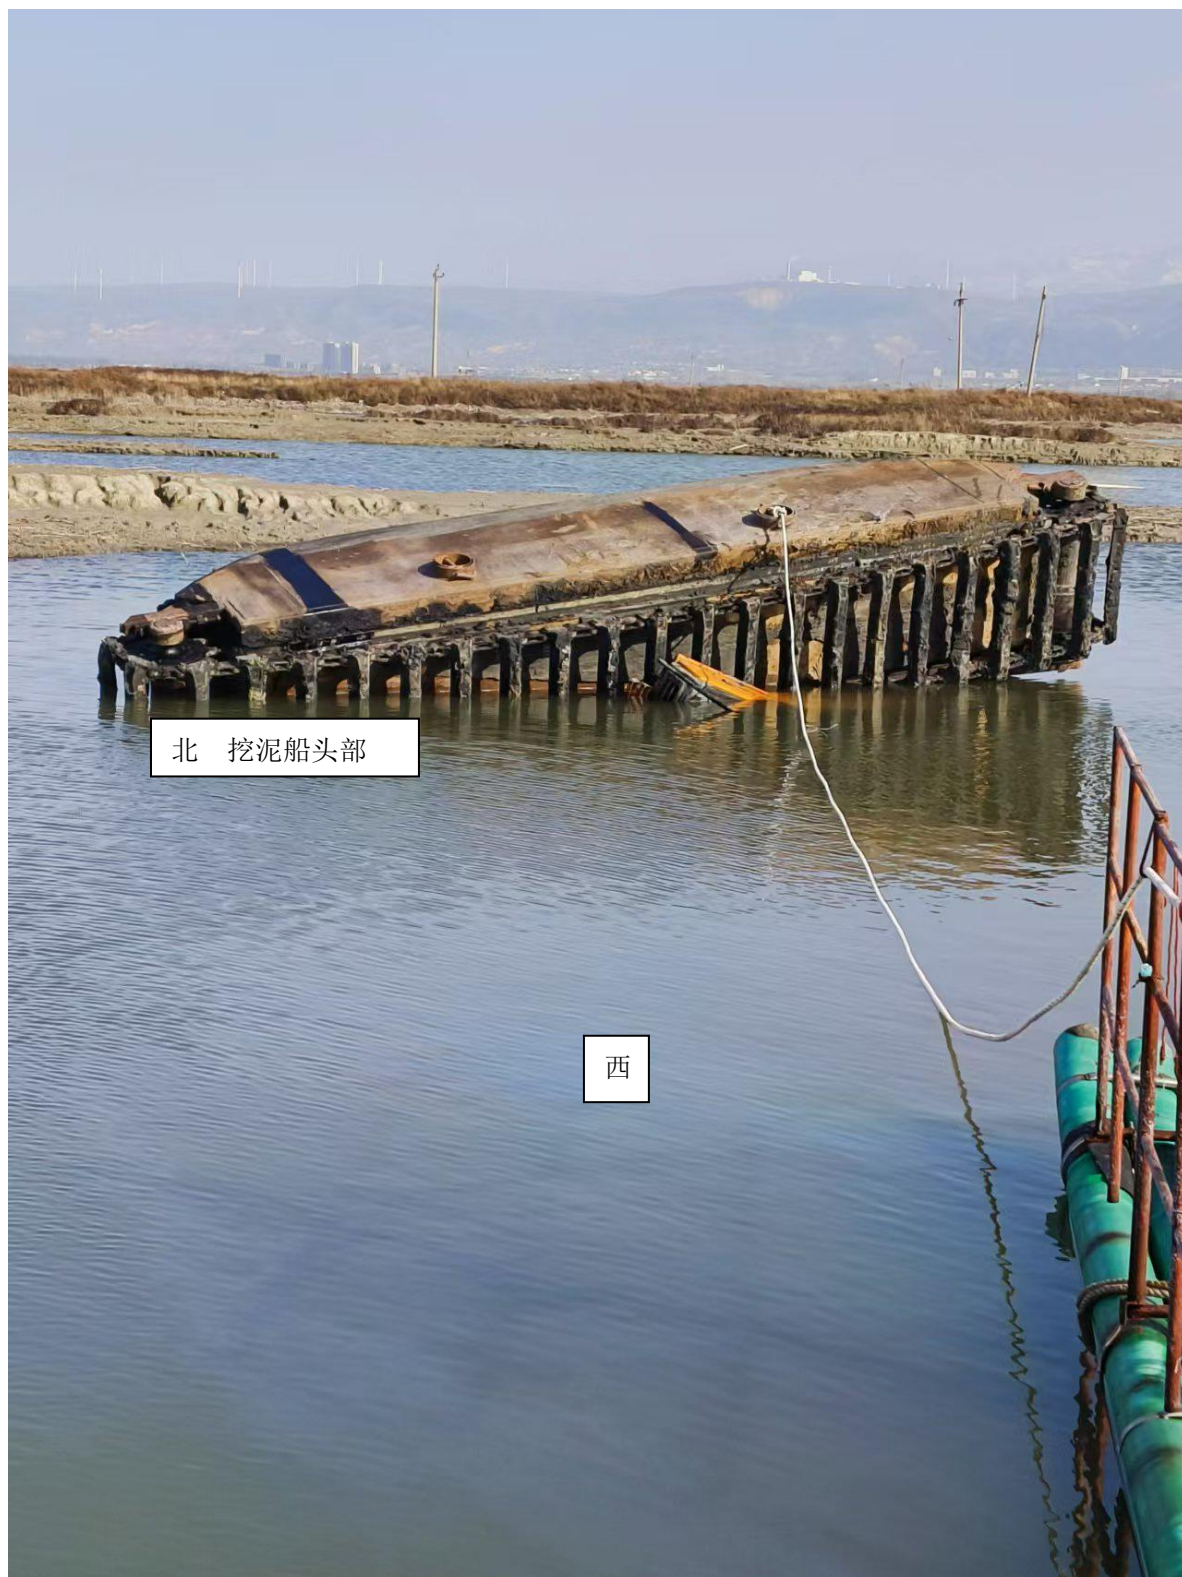
图三 挖泥船侧翻现场

挖泥船操作员闫某恒驾驶挖泥船向调水作业面行驶过程中，操作不当，造成挖泥船侧翻。挖泥船动臂在侧翻时位于驾驶舱上部，导致驾驶舱整体没入水中，驾驶舱门侧陷入淤泥，驾驶舱门无法从内部打开逃生，进水后造成淹溺而亡，是事故发生的直接原因。

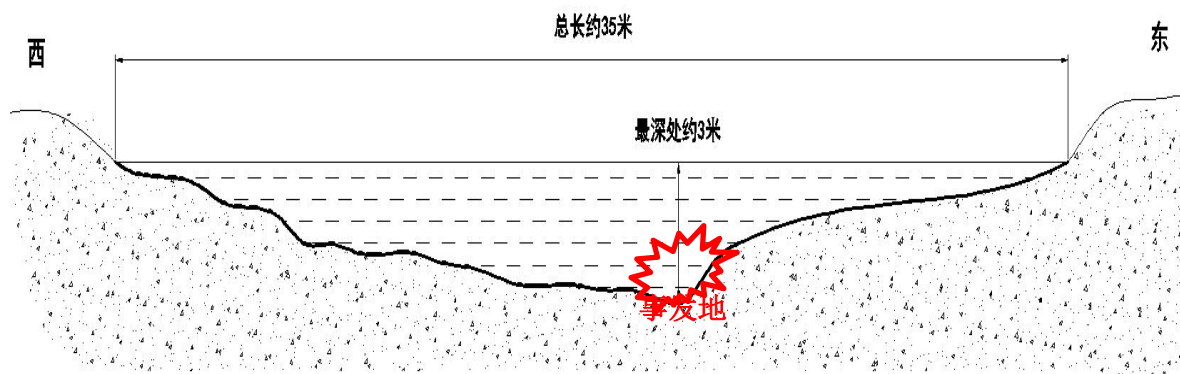
图四 事发水域侧剖示意图

根据现场测量，事发水域整体形状不规则，底部有南北走向作业沟渠；东西向约 35 米，底部呈“凹”字形状，中间最大深度约 3 米（事发地点），平均水深约 1.9 米。
