澄江 35kV 松元变电站  
“1·4”触电事故调查报告

澄江 35kV 松元变电站“1·4”触电事故  
调查处理领导小组

2023 年 2 月 15 日

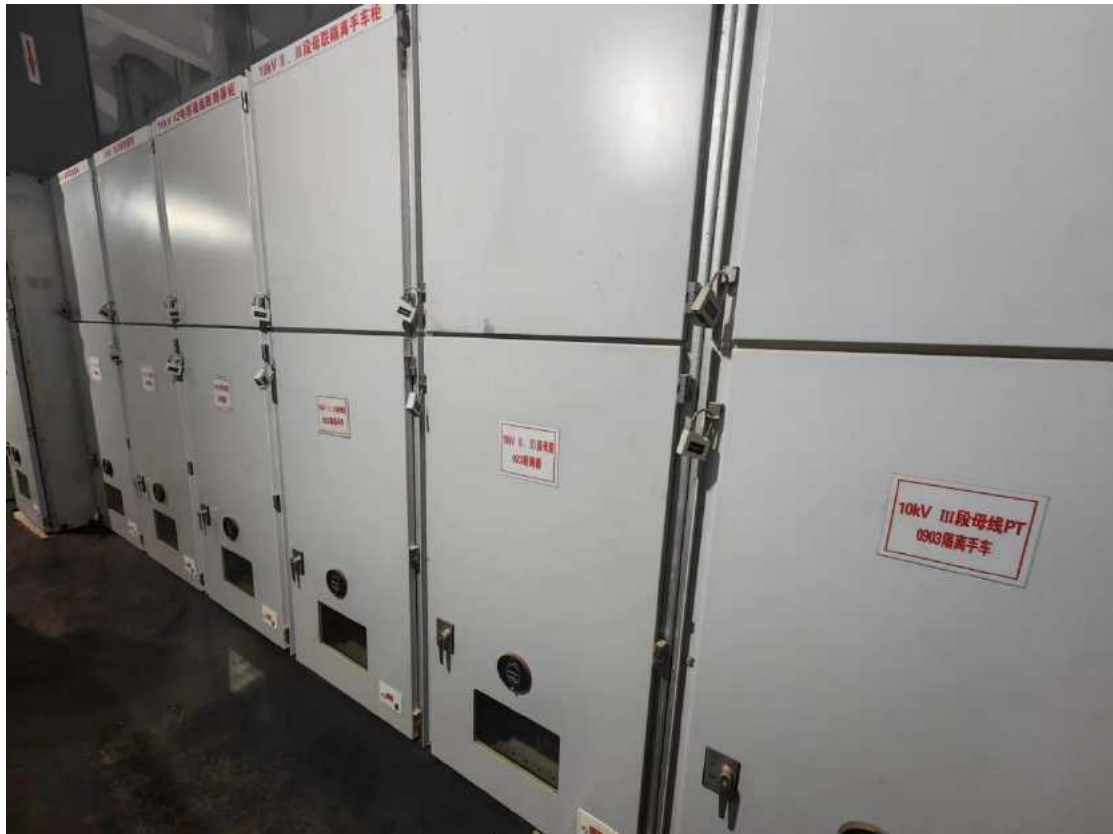
（三）事故现场勘验情况。该起事故发生于 10kVⅦ、Ⅲ段母联 023 断路器间隔后柜门处，变电站正在对 28 台 10kV

事故现场照片

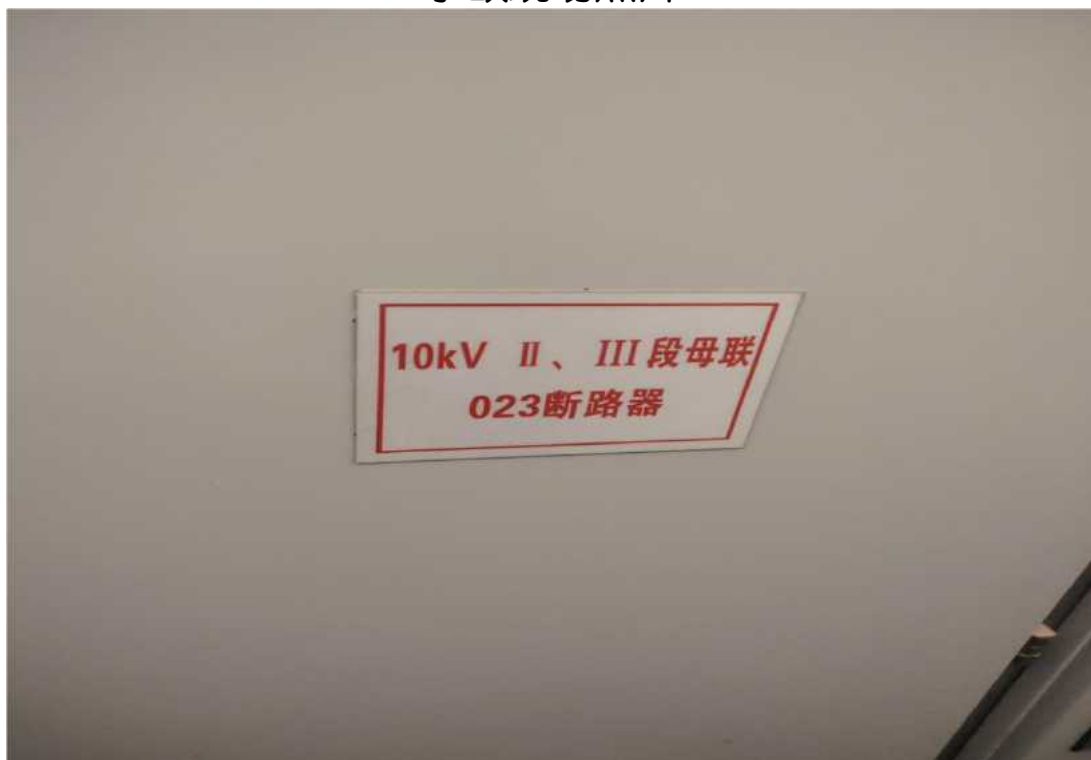
触电间隔名称编号牌

误碰带电的电流互感器 A 相带电部位造成触电。当时，10kVII、III 段母联 023 断路器间隔后柜门有“10kVII、III 段母联 023 断路器”名称和编号标识，2 把柜门机械锁也有“023HSM”“023HM”标识，锁上悬挂“止步高压”标示牌。万建华听见放电声后，发现付碧辉靠在柜体上，立即救援并进行心肺复苏急救。李壮拨打 120 急救中心电话，其他人员轮流对付碧辉进行心肺复苏抢救。14 时 50 分澄江市急救站医护人员抵达现场开展抢救，15 时 30 分宣布付碧辉经抢救无效死亡。

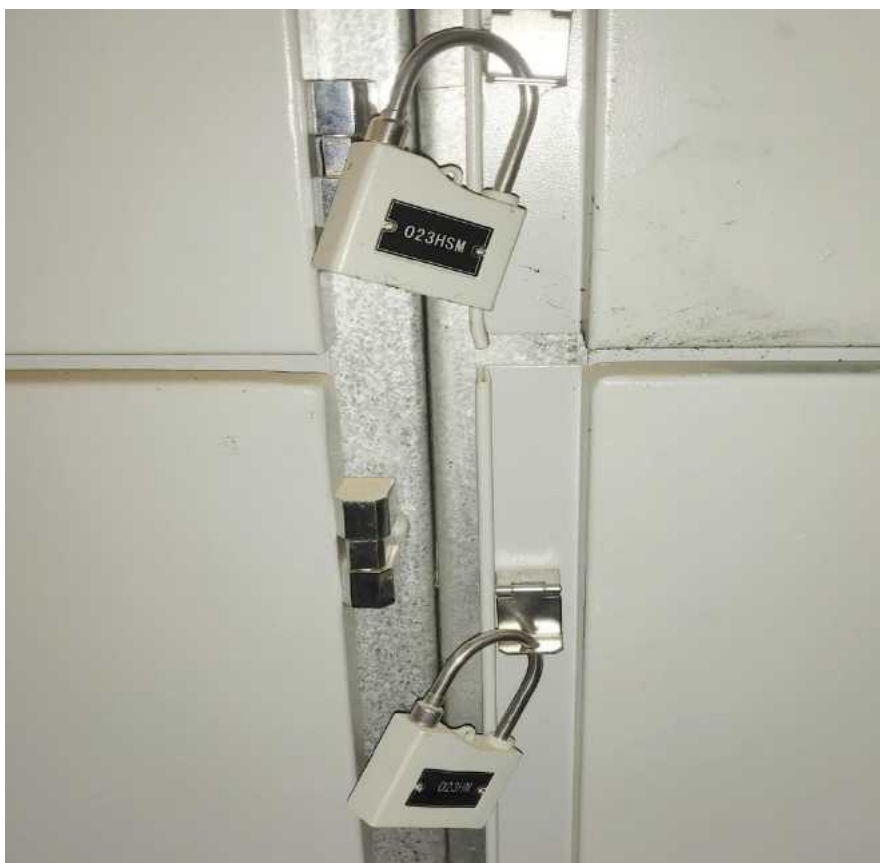
触电间隔机械锁编号牌

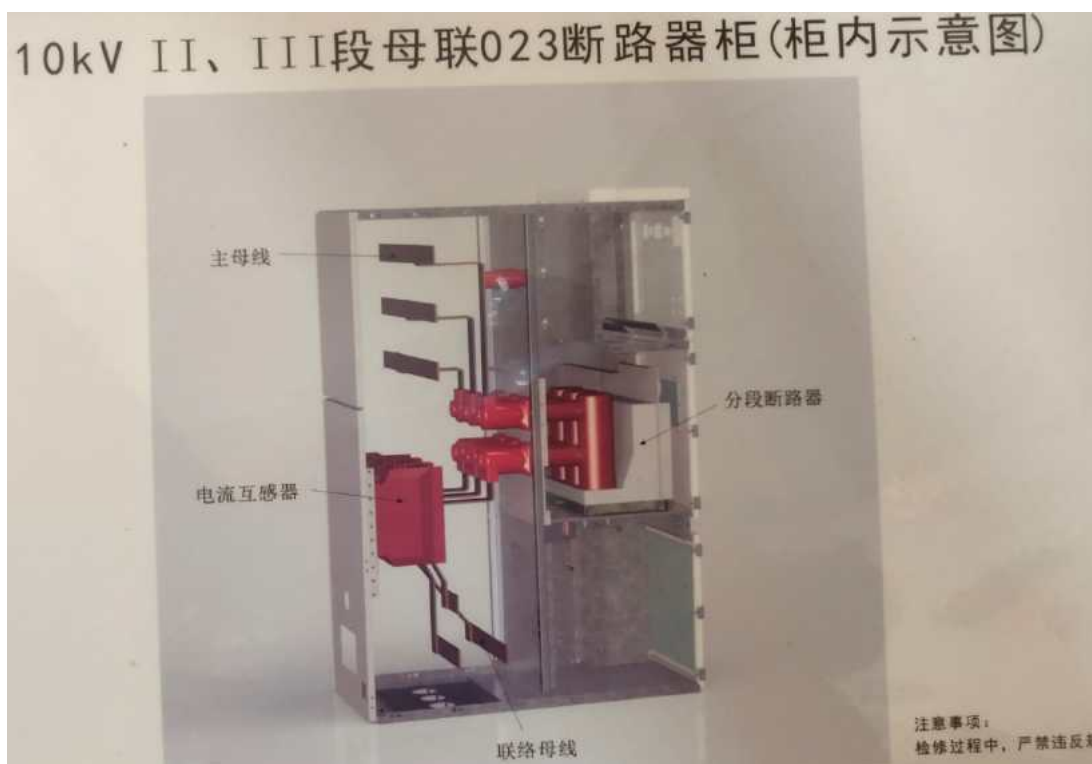
触电间隔柜内示意图

工作班成员付碧辉违章操作。10kVII、III 段母联 023 断路器间隔后柜门有“10kVII、III 段母联 023 断路器”名称和编号标识，2 把柜门机械锁也有“023HSM”“023HM”标识，锁上悬挂“止步高压”标示牌，仍然违章打开 023 柜门并触碰运行中的电流互感器 A 相带电部位造成触电，这是造成此次事故的直接原因。

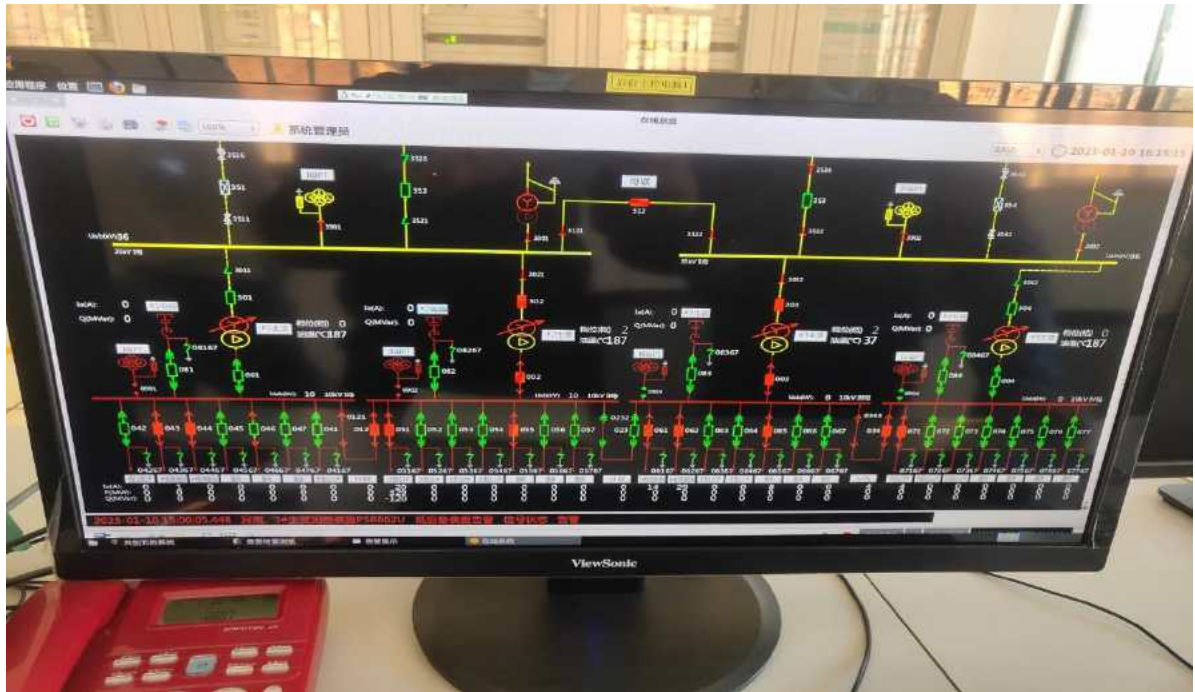
35kV 松元变单线图（触电发生在 023 间隔，与工作地段  
057、061 间隔相邻）

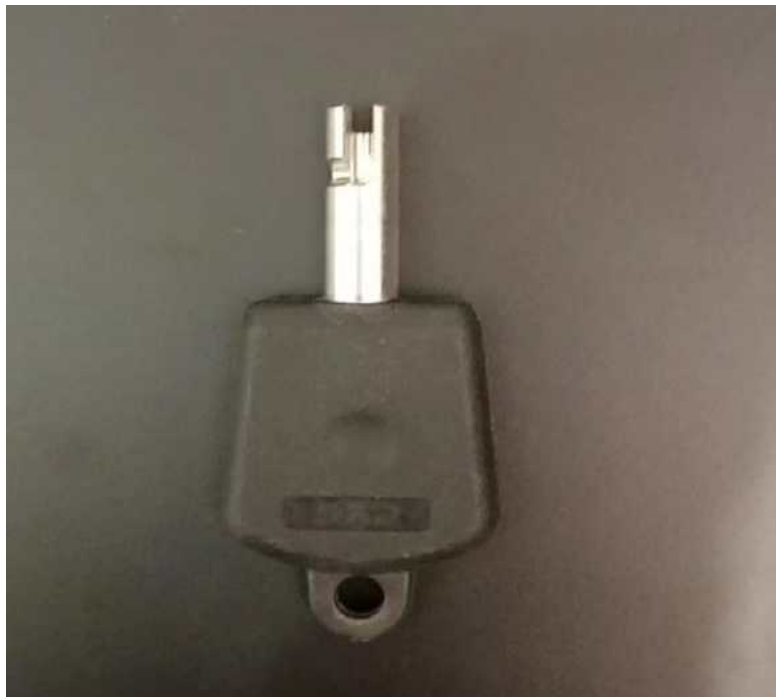
解锁使用的万能钥匙

10kV II、III 段母联 023 断路器间隔柜门无相互关联的机械隔离闭锁功能，使用机械锁闭锁，付碧辉实施打开高压柜屏后柜门并擦拭柜门后挡板灰尘的作业时使用万能钥匙，未落实一把钥匙开一把锁之规定<sup>3</sup>。

(3) 云南崇岚电力工程有限公司在 35kV 松元变电站委托运维期间要明确变电站各类防误闭锁装置的配置标准、管理要求。对变电站、配电站防误闭锁装置、各类钥匙的配置、管理情况和问题进行排查、整改，规范各类闭锁装置、钥匙的管理。
