# 望谟王母云聚普通货物运输部“7·9”一般车辆伤害事故调查报告

2024年7月9日11时5分，望谟县王母街道云聚普通货物运输部发生一起一般叉车装卸货物侧翻事故，造成1人死亡，直接经济损失43.1万元。

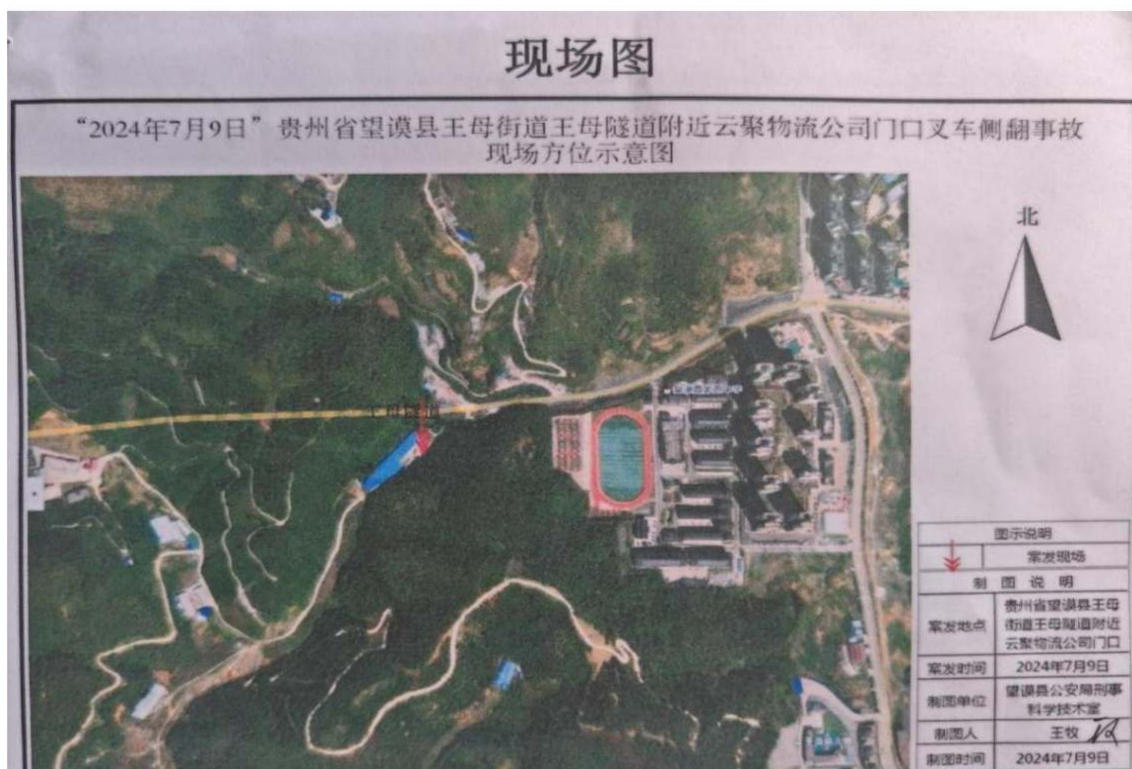
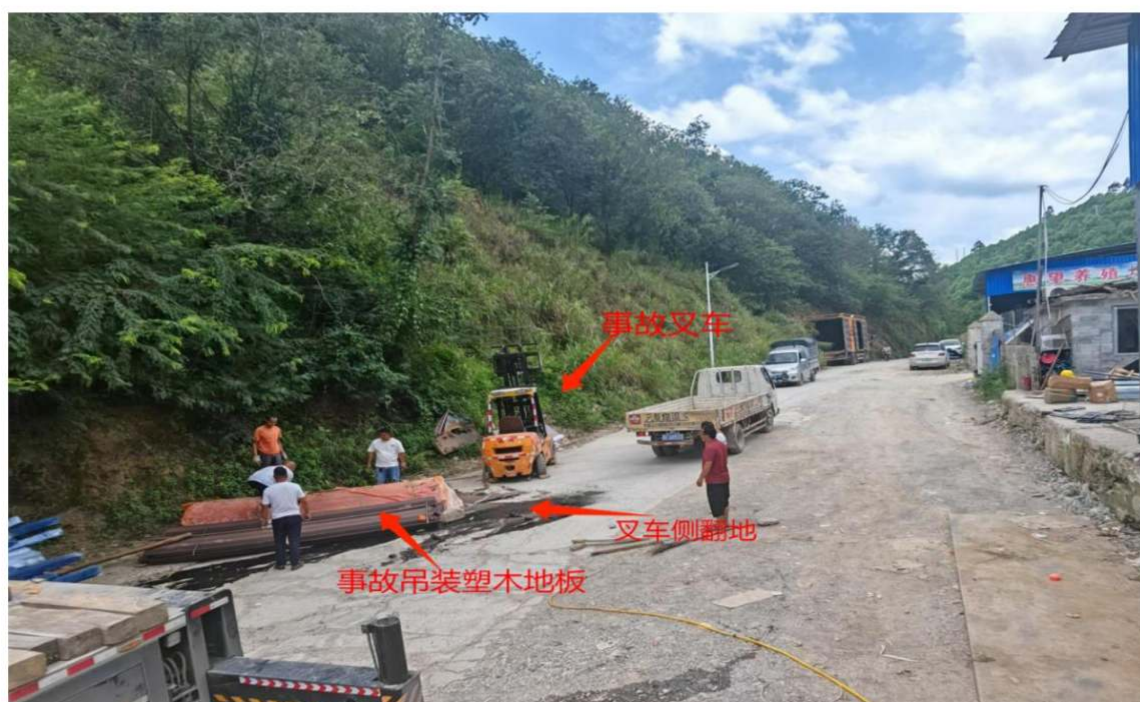
的道路上进行装卸作业，先将塑木地板绳索捆绑于叉车上，准备吊运装车，起吊约 60 公分后倒车，继续起吊上升，起吊过程中该批捆绑的塑木地板左右晃动，起吊到叉车驾驶室顶部高度时，叉车重心不稳向左侧倾倒，韦某某向叉车倾倒方向跳车躲闪不及，当即被压在叉车下面。

事故现场位于贵州省望谟县王母街道王母隧道附近云聚货运部门口，云聚货运部为一层铁皮房，云聚货运部东侧为一条呈南北走向水泥路，该水泥路往北可通往王母隧道，往南可通往望谟屠宰场，水泥路东侧、西侧、南侧均为山坡；云聚货运部北侧为王母隧道。事故中心现场位于贵州省望谟县王母街道王母隧道附近云聚货运部门口水泥路上，此路为通村组路。

经调查认定，韦某某违章作业，将货物绳索吊装在叉车左前叉上，造成叉车重心不稳，起吊过程中货物左右晃动，是导致叉车侧翻事故的直接原因。
