# 天津河东天铁热轧板有限公司“3·1”一般 高处坠落事故调查报告

编制单位：天津市河东区政府“3·1”事故调查组

编制日期：2024 年 4 月 30 日

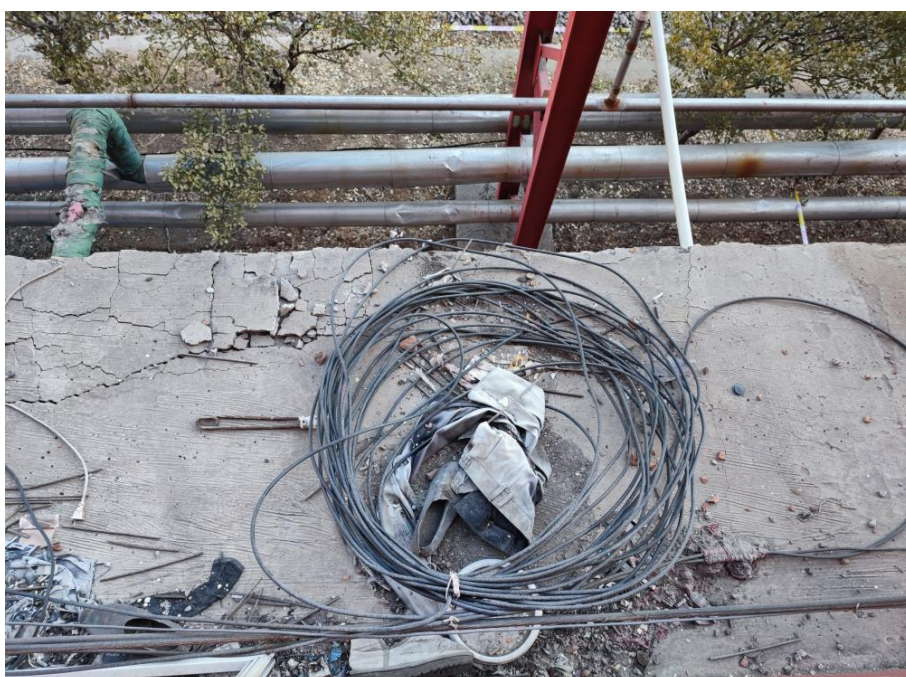
事故发生在热轧公司办公楼二楼窗外防火挑檐，防火挑檐宽1.08米，距地面高4.5米，事发窗户正下方防火挑檐处堆放有电缆线、破旧裤子、鞋袜、水泥碎块及其他杂物。目标暖气阀门

图 1 防火挑檐处杂物

3. 事故发生单位对涉事高处作业危险因素分析不到位<sup>4</sup>。开展高处作业前，未及时发现并清除涉事防火挑檐处堆积杂物阻碍作业人员通行的事故隐患。

作，增加了作业风险。热轧公司要深刻吸取上述教训，严格按照安全生产相关法律法规和国家标准要求，对本单位可能涉及高处作业的生产活动深入开展风险辨识和危险因素分析，进一步完善风险管控清单和隐患排查治理清单。根据厂区内涉及高处坠落风险的设备、设施、管线和阀门等部位具体位置，设计并安装合适的扶梯、操作平台、围栏和防护装备系挂装置等附属设施，无法设置固定扶梯或平台的阀门，应配备链轮、延伸杆、活动平台或活动梯等辅助设备，并对作业平台进行定期清理维护，保障高处作业环境整洁、利于操作，确保高处作业人员安全。

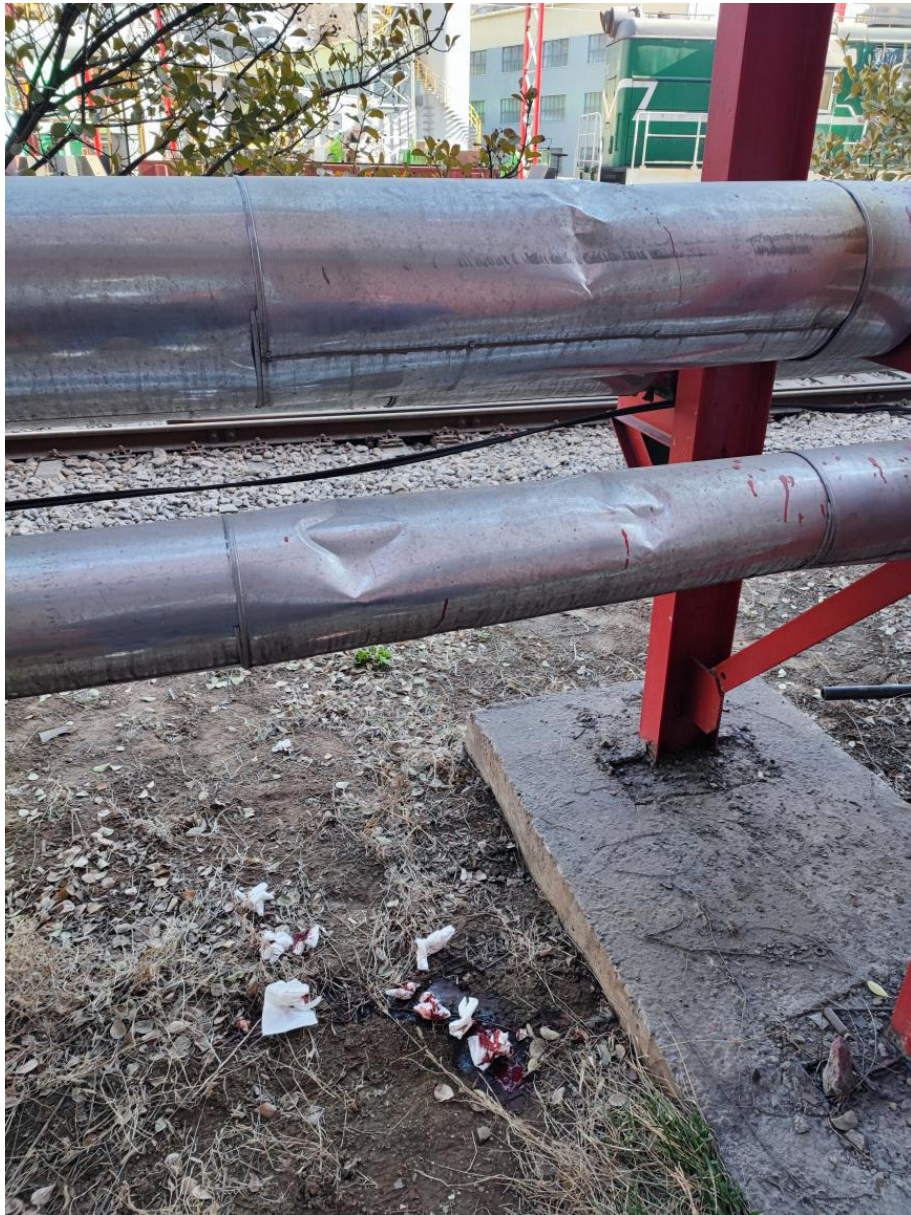
与窗户之间横向距离为 7.4 米，挑檐下方东侧距办公楼墙面 4.4 米处是表层为白铁皮保温层的上下两条蒸汽管道，上管道距地面高度 1.8 米，下管道距地面高度 1.2 米，两条管道上均有不规则凹陷和擦蹭痕迹。管道下方为蒸汽管道支架水泥底座，底座高度 0.1 米。

图 2 坠地点蒸汽管道

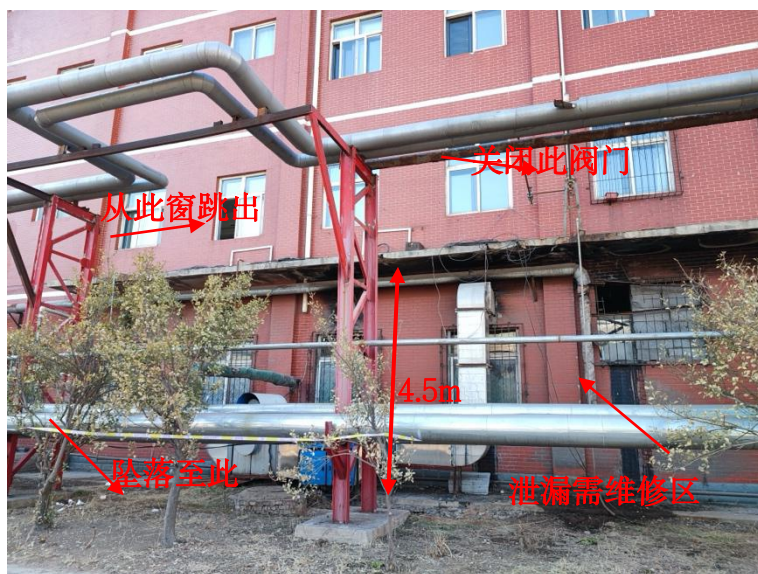
图 3 事故现场全貌

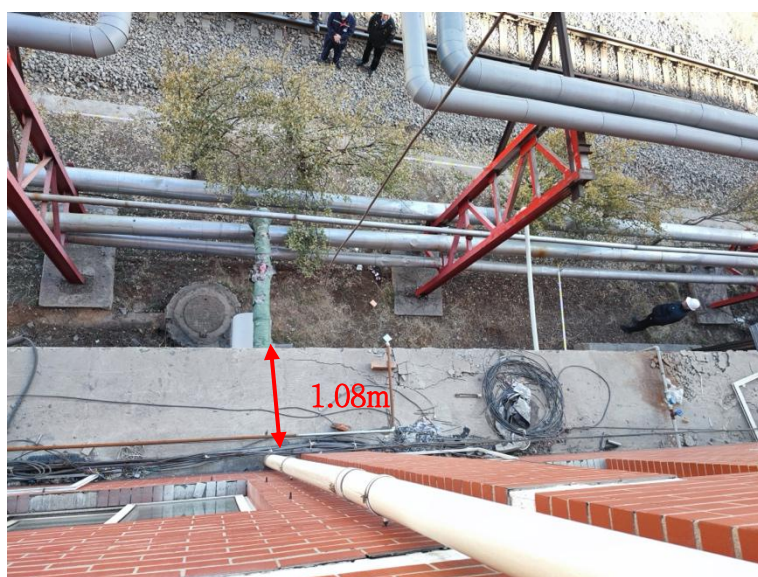
图 4 事发防火挑檐俯视图

1. 涉事阀门附属设施缺失。涉事阀门位置存在高处坠落风险，未设置扶梯、平台、围栏和系挂装置等附属设施，不便于人员操作、检查和维修<sup>2</sup>。
