# 昆明寻甸云南先锋化工有限公司“12·12” 较大窒息事故调查报告

2024年12月12日17时41分左右，云南先锋化工有限公司回收精制车间12万吨/年宽馏分煤焦油加氢装置一级反应器（以下简称加氢一级反应器）在检修期间，发生一起氮气窒息事故，造成3人死亡。

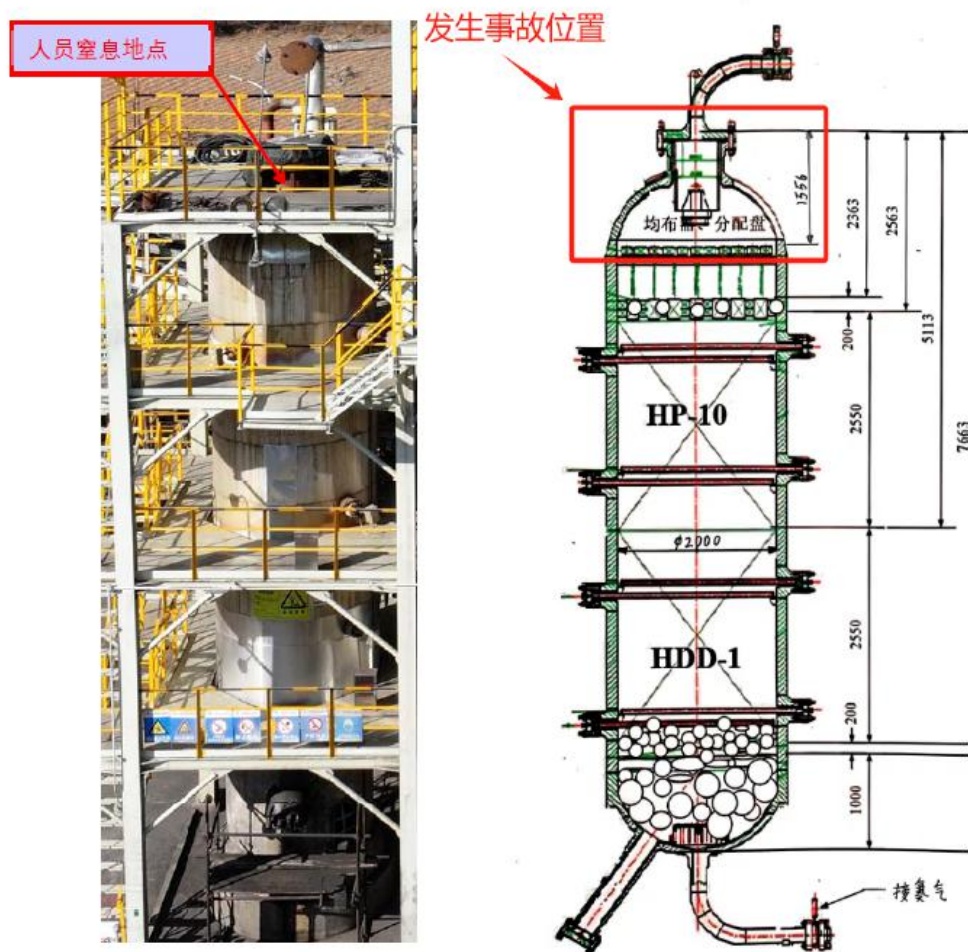
图3 加氢一级反应器简图

应器主要由上部分布器、结构篮、催化剂层、下部支撑段，窒息地点发生于加氢一级反应器上部分布器。

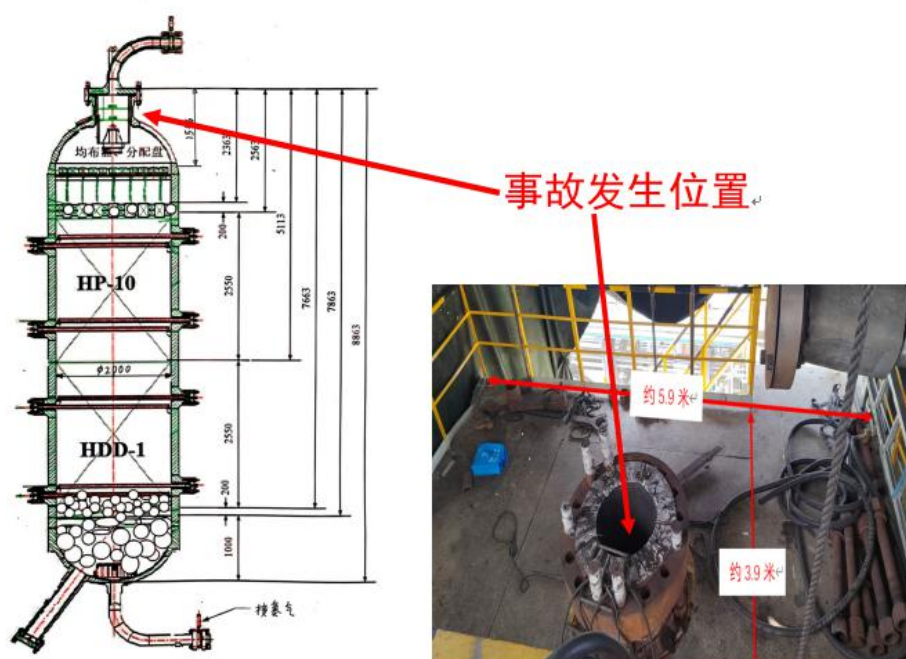
图5 加氢一级反应器设备简图及事故发生位置图

事故发生于 12 万吨/年宽馏分煤焦油加氢反应装置+11.6 米平台一级反应器装料孔处。设备容器类别为Ⅲ类压力容器，设备代码：21305301292015100005，登记证编号：容 13 滇 A0066(15)，设备主体材质 2.25Cr-1Mo+堆焊， $\phi 2000\text{mm} \times 8863\text{mm}$ ；设计压力 16.8MPa，设计温度 300℃，操作压力 16.0MPa，操作温度 270℃。工作介质为低温煤焦油/氢气；反应器设置进料口（装料孔）1 个，卸料口、油气出口各 1 个。进料口（装料孔）处设置有操作平台。事故发生设备正

常情况下为密闭，进料口（装料孔）通过管道与进料管线相连、卸料口封闭、油气出口通过管道连接到加氢二级反应器的进料换热器。因对催化剂过筛处理，对加氢一级反应器进料口（装料孔），卸料口、油气出口全部打开，回装过程中进料口（装料孔）为打开状态（停工时用篷布临时封堵），卸料口已进行封闭，油气出口通氮气进行保护。

业安全管理规定》第 6 项 第 6.1 条和《中科信达建工集团有限公司安全管理方案》第 11 项 第 10 条等规定，在未办理受限空间安全作业票、未开展作业危害分析、未穿戴相应的个体防护装备的情况下，车间现场管理人员违规组织中科信达作业人员对加氢一级反应器内结构篮（分布器）回装存在的缺陷进行修补作业，在准备作业过程中，1 人不慎吸入高浓度氮气，瞬间失去意识，从加氢一级反应器进料口（内径 600mm）向反应器坠落，另外 2 人在未穿戴相应的个体防护装备情况下盲目施救，均因吸入高浓度氮气缺氧窒息晕倒在反应器内，导致事故扩大。
