## 光明区新湖街道“5·4”亡人交通事故调查报告

日期：2020年 11月 20日    信息来源：光明区

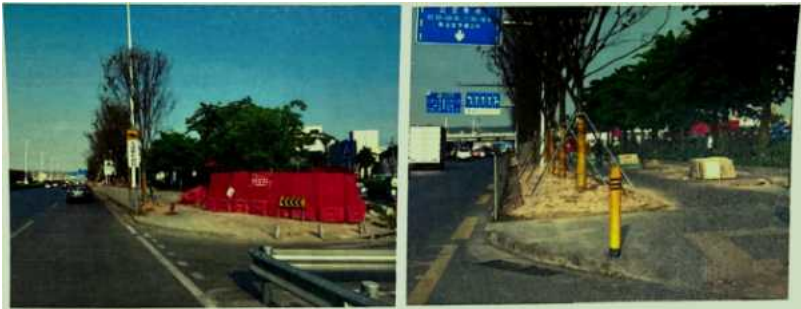
(图1 事发路段)

事故现场位置：事故现场位于光明区新湖街道公常路（省道S228）楼村加油站路段西往东方向右侧第一条车道内、西距楼村加油站。

事发路段情况：该道路类型为公路、行政等级为省道、编号S228，呈东西走向，双向8车道，路面为平坦、干燥沥青路面，交通为信号灯、标志、标线，道路限速50公里/小时。机动车道与非机动车道、人行道有隔离设施。

事发时环境：事发时间在白天，晴天，视线良好；事发时该路段非机动车道与人行道有多处占道施工，施工路段有沙石等施工材料，道路坑洼不平，影响非机动车与行人通行；现场路段无非机动车道指示标志。

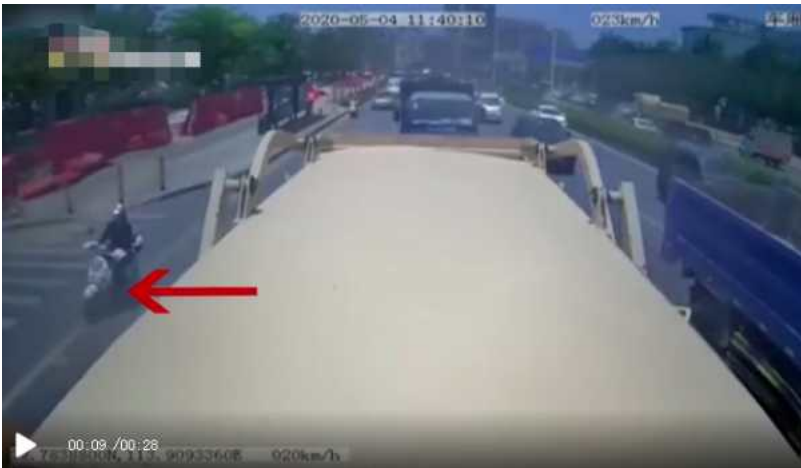
(图2 涉事大货车与二轮电动车)

道过程中，该车车身右侧与李梦婷驾驶的二轮电动车左侧车把发生刮碰后，电动车失控倒地，李梦婷被涉事大货车右后轮碾压，造成当场死亡的道路交通事故。

(1)事发时，粤B36836D号重型自卸货车并未安装右侧广角后视镜，且右侧后视镜支架变形，车外后视镜明显损坏。

（1）经广东南天司法鉴定所检验，出具的司法鉴定意见书（粤南[2020]车鉴字第377号）：粤B36836D号重型自卸货车的转向系静态、制动系动态、行驶系照明信号装置等性能均未检见安全隐患，车行驶系（第二轴及第四轴同轴上的轮胎花纹不相同）及后视前侧广角后视镜缺失）不符合《机动车运行安全技术条件》（GB7258-2017）中的相关规定，存在安全隐患。

（2）经广东南天司法鉴定所检验，出具的司法鉴定意见书（粤南[2020]痕鉴字第889号）：粤B36836D号重型自卸货车若装配使用右侧广角后视镜，车辆在开始向右侧变道的过程中，死者李梦婷驾驶的二轮电动车应出现在右侧广角后视镜的视野范围内。
