**中国铝业股份有限公司灵石县杨家山铝矿  
四川拓峰工程监理有限公司项目部  
“4·25”一般坍塌事故调查报告**

**灵石县政府事故调查组  
2026 年 8 月 14 日**

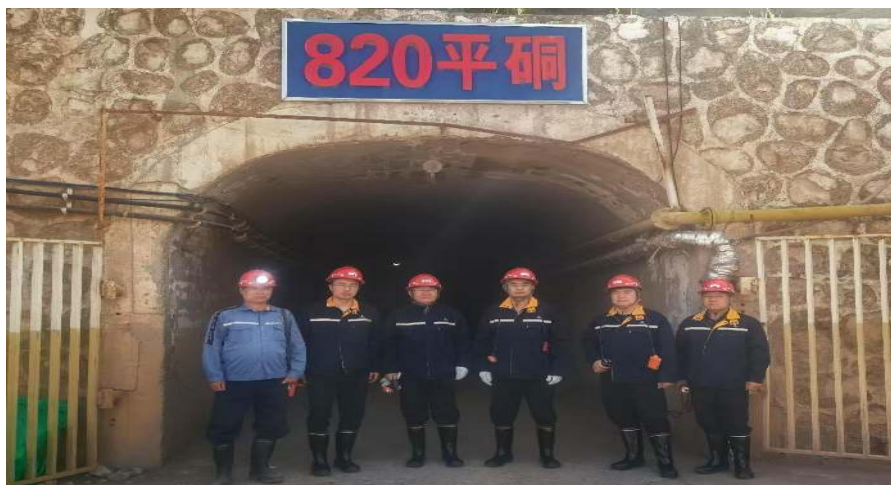
图1 820平硐口

1. 入井勘查路线：从820平硐入井通过824m运输中段运输巷道，进入824m中段工作面。820平硐口见图1。

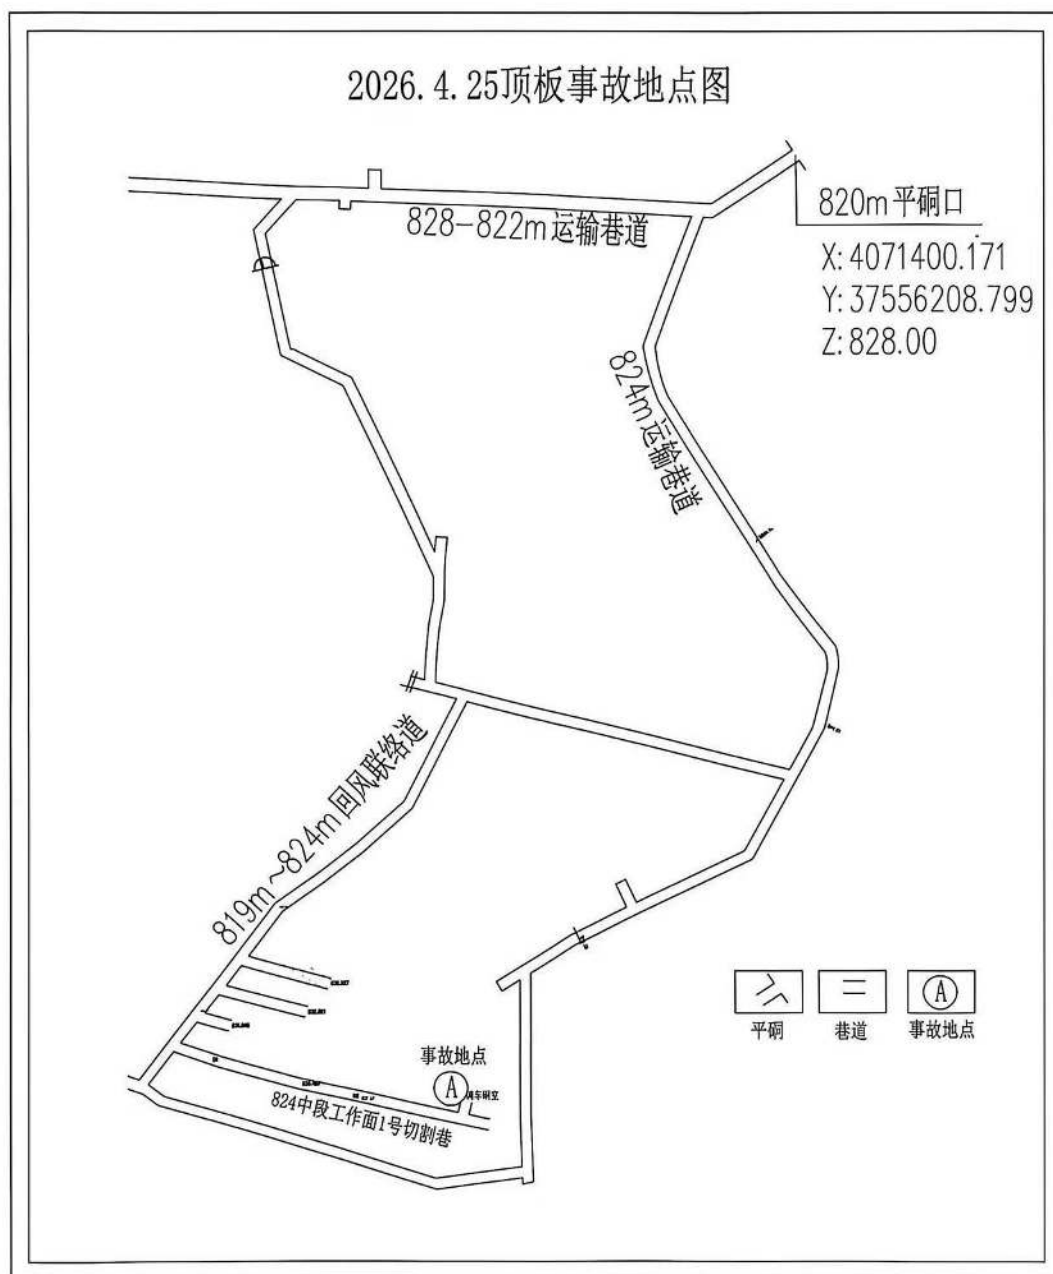
图 2 事故位置图（局部）

事故发生地点位于824m中段工作面1号切割巷道调车硐室。

2. 事故现场描述：地点名称：824m 中段工作面 1 号切割巷道调车硐室。巷道规格：净宽度 3.0m、高度 2.5m、锚网支护。迎头冒落面积约  $1.0\text{m}^2$ 、矸石量约  $0.8\text{m}^3$ 。事故位置图（局部）见图 2，矿山现状平面图见图 3，事故现场见图 4、图 5。

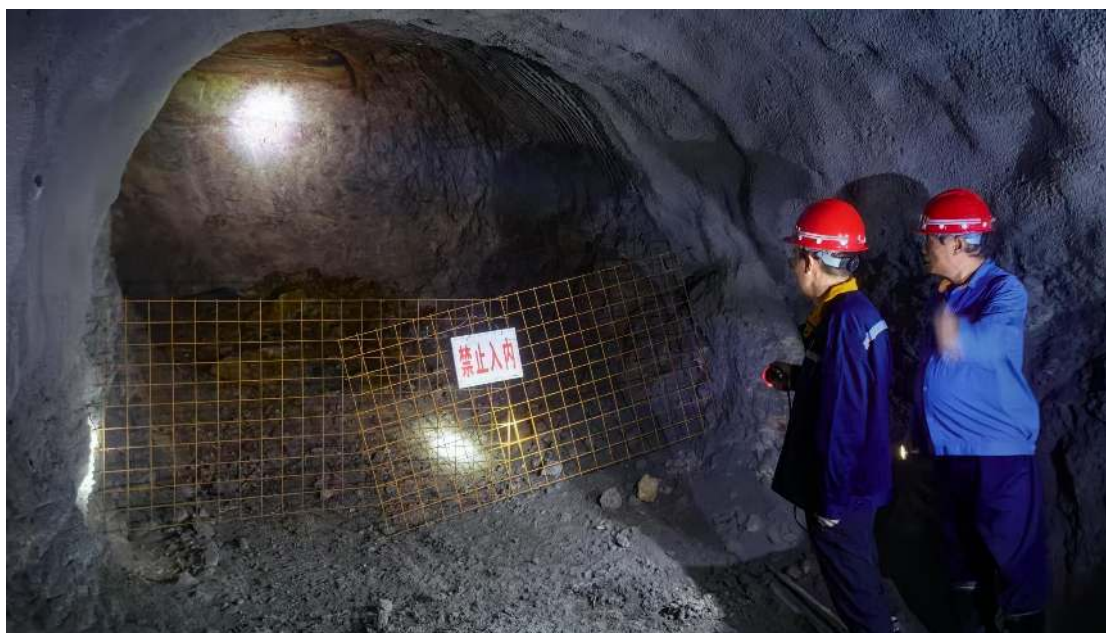
图 4 事故现场

由于杨家山铝矿直接顶板为铝土岩和粘土岩，顶板稳定性较差；支护工周治强未充分了解工作面顶板地质条件的情况，未进行敲帮问顶，违规进行打锚杆眼作业，且作业时没有位于安全位置，顶板坍塌导致周治强受伤后死亡。

RQD 值为 0-37.5，工程地质条件中等，顶板稳定性较差，根据事故现场 824m 巷道顶板情况，可见 824m 工作面顶板岩石分层明显，从而导致顶板坍塌。

（一）中国铝业股份有限公司灵石县杨家山铝矿要深刻汲取“4·25”事故教训，按照“四不放过”原则，层层落实整改措施，开展警示教育活动。要建立健全并落实全员安全生产责任制，健全完善安全管理制度，重点完善顶板管理制度，补充修订操作规程，重点细化支护作业、排险作业等关键工序的安全操作规程。

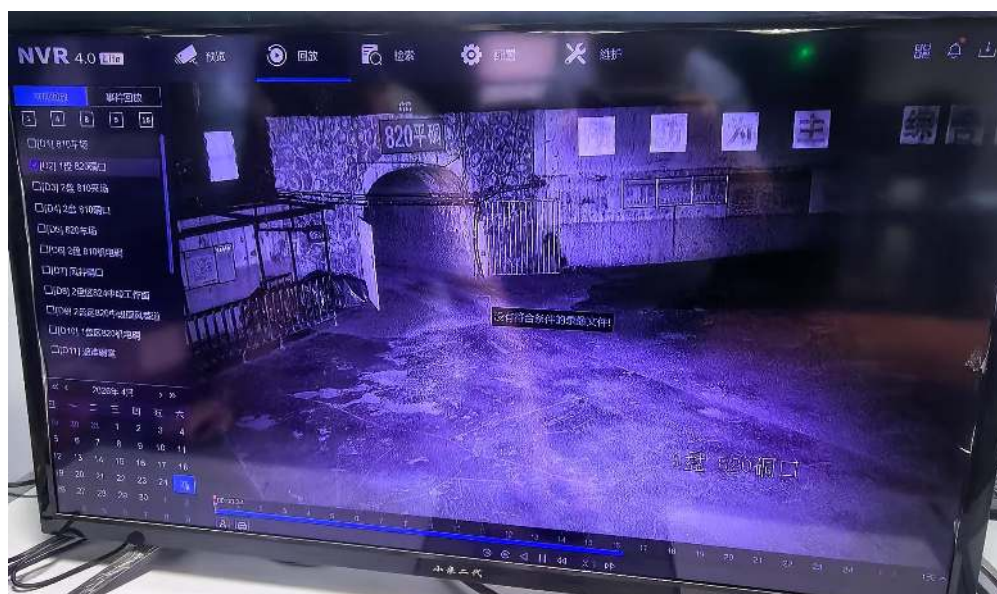
图 7 调度室视频监控

3. 检身房及监控室调查取证情况：调取 4 月 25 日检身房出入井记录，有周治强入井时间 18 点，没有出井记录。见图 6。在调度室查看了 820 平硐口的视频监控记录，该系统保存数据只能保存当月视频录像，未查到 4 月 25 日事发当日的入井监控。见图 7。
