# 镇海招宝山浙江宁波镇海国家粮食储备库有限公司“4·30”一般窒息事故调查报告

2026年4月30日9时50分许，位于招宝山街道后海塘的浙江宁波镇海国家粮食储备库有限公司，宁波新材料科技城铭刚装卸搬运服务部劳务人员在Q09粮仓出粮作业过程中，发生一起一般窒息事故，造成1人重伤，直接经济损失215.5万元。

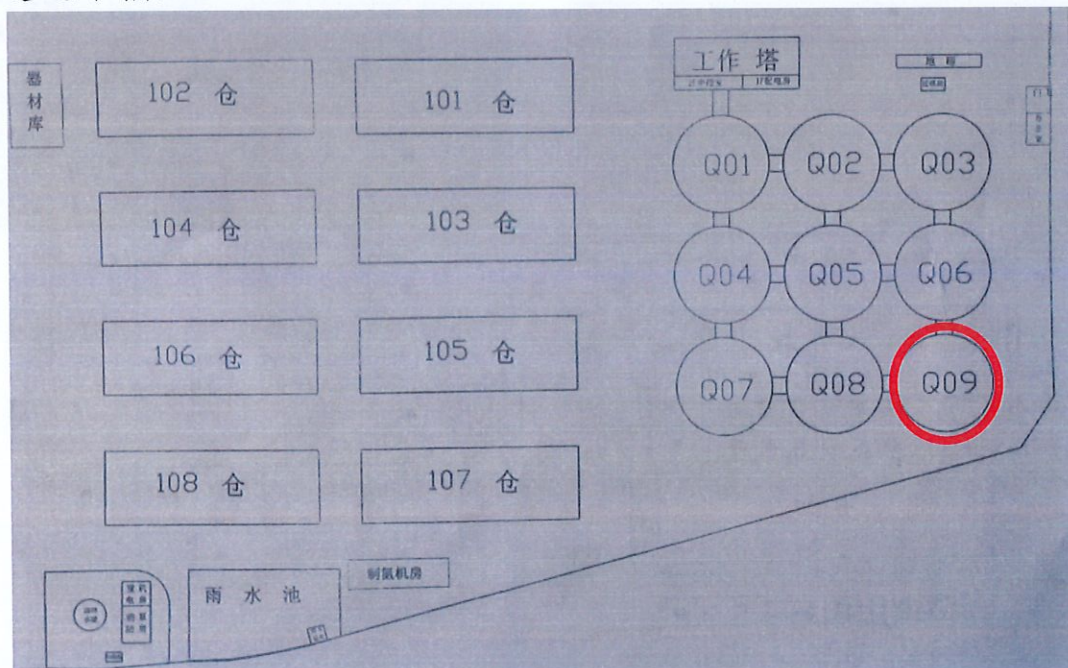
图1 粮储库区平面示意图

1.事发粮仓。位于粮储公司北库区Q09 粮仓（图 1），该仓高 39.6m，直径 25m，堆粮线高度 27.5m，仓容 10700t（图 2）。侧边设有楼梯通向检修门，楼梯入口处设有“禁止通行”警示标识（图 3）。仓底均匀分布有 21 个方锥形卸粮坑，每个坑上边长 4.4m、下边长 0.4m、深 2m，周边铺设粮食通风地上笼（图 4）。卸粮坑底部设有自流式卸粮口，卸粮口底部离地面 2.1m（图 5）。卸粮作业时，粮食依靠自重从卸粮口流出，落入仓底外部输送机，再由输送机转运至运送车辆上。

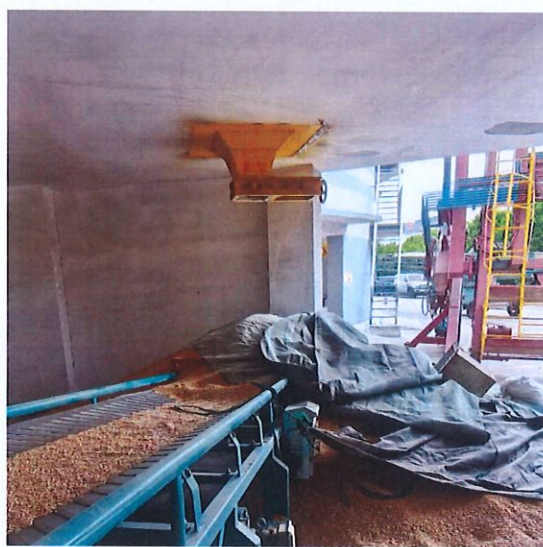
图4 事发卸粮坑

作业人员安全意识淡薄，违反有限空间作业管理规定，未经允许，且在自流卸粮时，擅自进入粮仓开展清仓作业，不慎滑陷，导致被潜流的谷物吸入掩埋窒息致重伤。

（二）强化外包和高风险作业安全管理。粮储公司要立即开展外包作业专项治理，全面梳理本单位外包外协项目，细化完善外包作业安全管理体系，严格审查承包单位资质和人员资格，坚决杜绝以包代管。要着力提升对外包作业人员安全培训和安全交底的针对性和实效性，严格落实作业现场安全管控措施，特别是针对浅圆仓清仓、有限空间等高风险作业环节，要严格执行内部审批和全程监护制度。同时，要举一反三开展同类仓储作业环节的风险评估和隐患排查，确保事故隐患及时发现、及时消除。

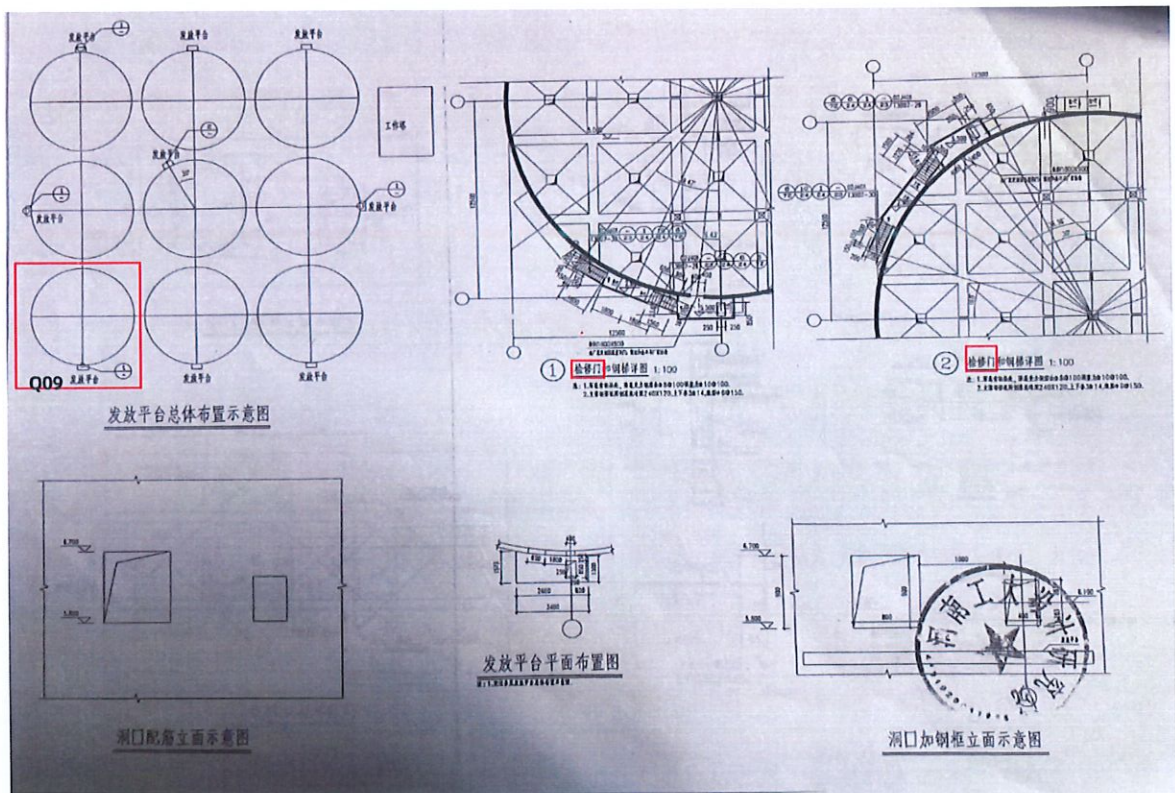
图6 检修门详细示意图

2.检修门及入口情况。检修门宽 0.8 米，高 0.9 米，日常用于仓底残粮清理和仓内设备设施检修时人员设备进出（图 6）。门口设有有限空间作业安全告知及未经许可严禁进入、严禁盲目施救、禁止通行等警示标识（图 7、图 8）。

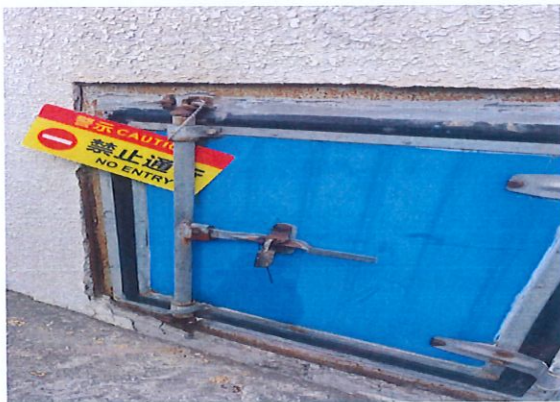
图7 检修门入口处

一是铭刚服务部作业前未对刘\*\*进行必要的安全培训和安全交底；仅口头明确现场负责人，未能及时有效制止违规清仓作业行为。二是粮储公司对外包作业人员动态管理不到位；检修作业结束后未及时锁闭Q09粮仓检修门，未及时发现并制止刘\*\*违规进入Q09粮仓清仓作业行为。
