| [ 成文日期 ] | 2026-08-19 | [ 发布日期 ] | 2026-08-31 |

# 巴南南彭重庆卓川钢结构制造有限公司“4•20”一般起重伤害事故调查

# 巴南南彭重庆卓川钢结构制造有限公司“4·20” 一般起重伤害事故调查报告

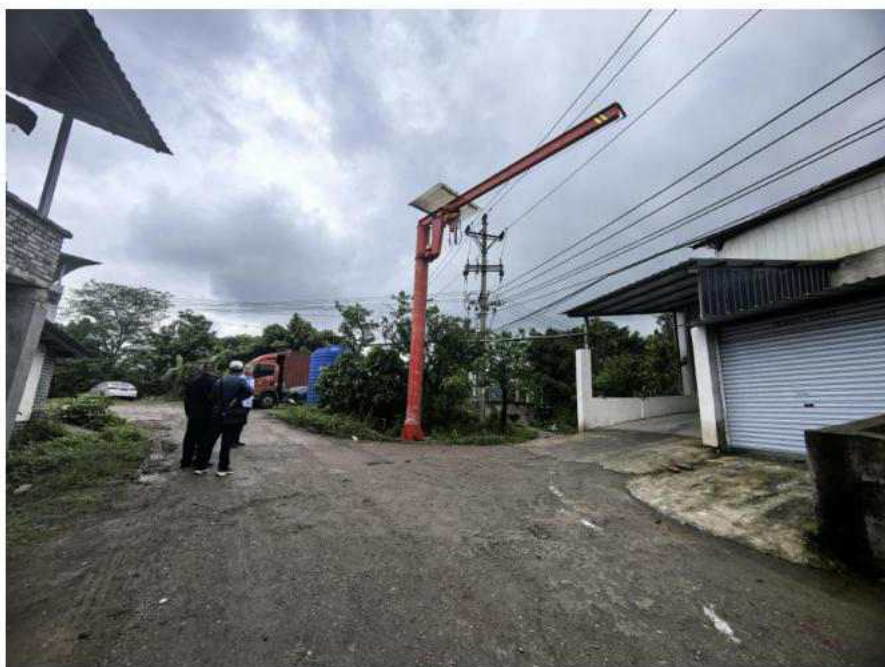
事故现场位于巴南区南彭街道鸳鸯村重庆卓川钢结构制造有限公司背后一公共水泥道路旁。该道路为南北走向，北侧无路，南侧通往巴南区合祥二路（图 1）。该道路旁有一厂房（西华厂旁，地址：南彭街道鸳鸯村 14 社，业主：文\*），厂房门口公共道路旁安装有一台旋臂机，产品编号：2603061，出厂日期：2026 年 3 月，起重机型号：BZD，生产厂家：河南欧士力机械科技有限公司，起重量：1T，回转半径：6.2m，起升高度：6m，回转角度：360°，回转速度：0.7r/min（图 2）。该旋臂机供电有旁边的厂方内接出（图 3）。事发后，事发叉车将吊装测试钢管已运回厂房（图 4）并停放在厂区内（图 5）。

图 1 事故现场情况

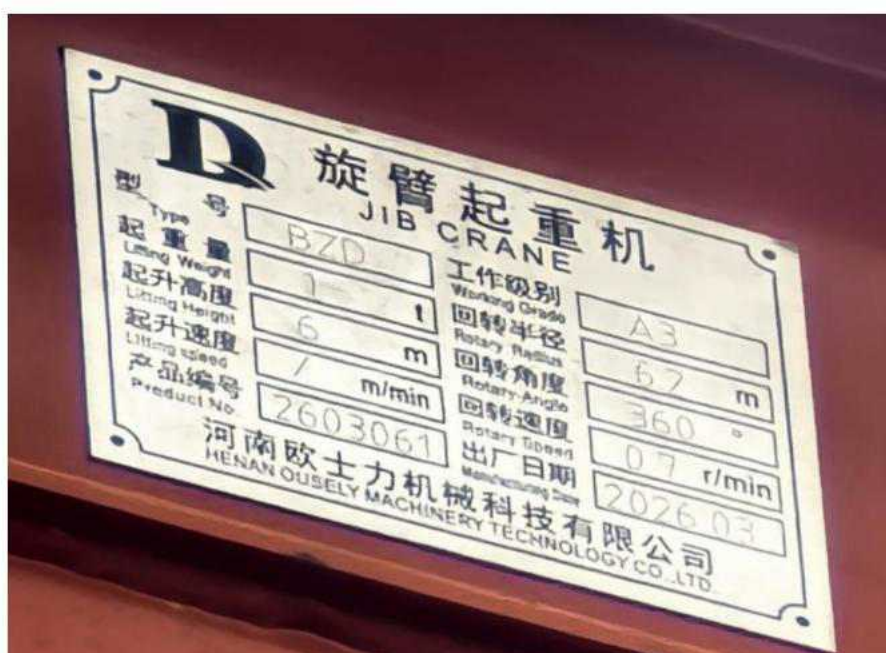
图 2 事发旋臂机参数

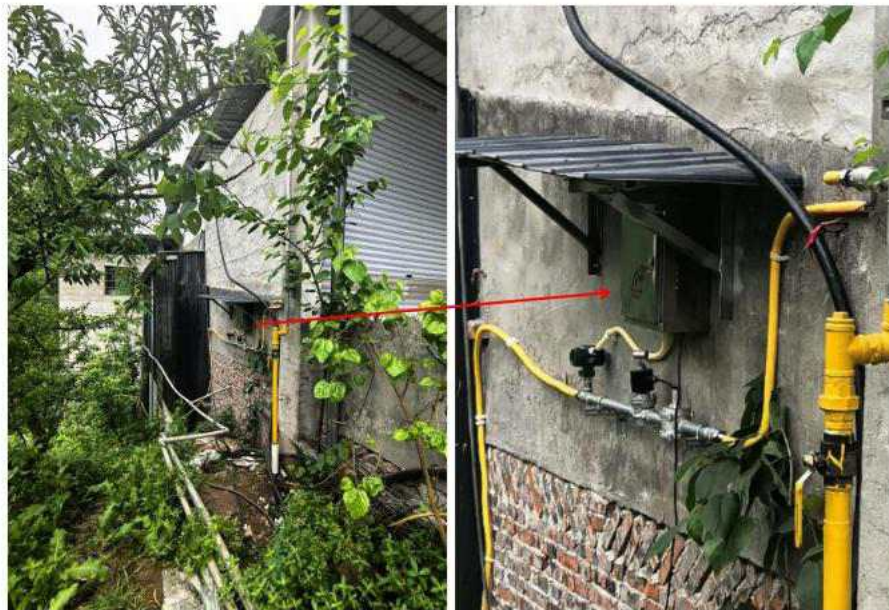
图 3 旋臂机供电情况

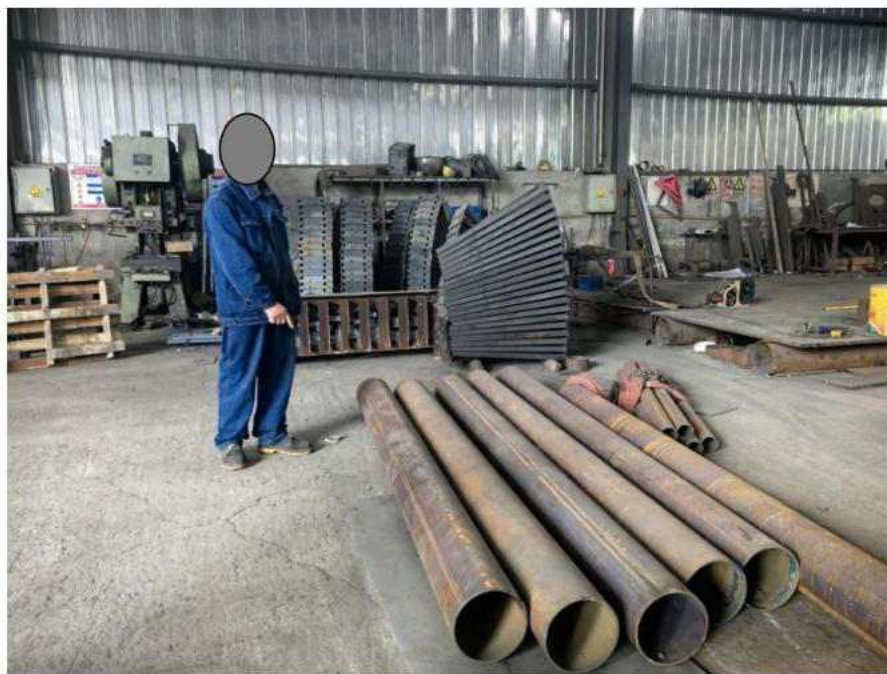
图 4 已运回厂房的吊装测试钢管

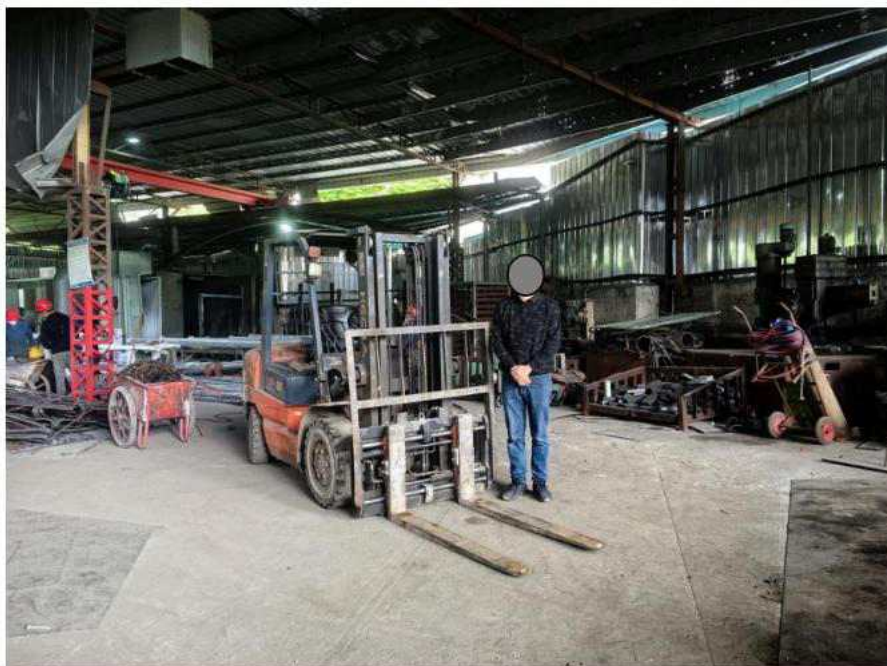
图 5 停放回厂房内的叉车

2.物的不安全状态：违规将叉车停放在吊装作业半径内，未及时清理障碍物。摆动的吊装测试物（钢管）撞击刘\*斌后，将其后背直接撞向叉车，形成致命挤压伤害。
