# 连霍高速公路商丘段“2·14”较大道路 交通事故调查报告

编制单位：商丘人民政府事故调查组

编制时间：2024 年 6 月 17 日

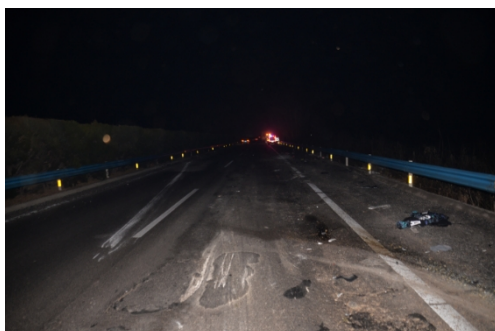
2 月 14 日 3 时 8 分许，陈小结驾驶鲁 Q96WE7 号“大众汽车”牌小型轿车由西向东沿连霍高速公路南半幅行驶至 309KM+840M 处时，轿车与道路中央分隔带护栏发生碰撞后，停放在行车道内，该车驾驶员陈小结，乘员陈晨（陈小结和公建云的儿子）、公建云、陈一诺先继下车。除陈晨撤离到应急车道外，其他 3 人均站立在车辆左侧。1 分钟后，宋卫东驾驶苏 GT9381 号“欧曼”牌重型厢式货车行驶至事故地点与鲁 Q96WE7 号车及该车驾驶人陈小结、乘员公建云和陈一诺相撞，造成陈小结、公建云两人当场

中心照相（由西向东照）鲁 Q96WE7 号车发生  
第一次事故后停驶位置及第二次事故碰撞地点

1. 陈小结驾驶鲁Q96WE7号“大众汽车”牌小型轿车，因操作不当，车辆碰撞中央分隔带后失控38M后头东尾西停放于行车道内，发生单方事故后，未迅速转移到右侧路肩或者应急车道内。
2. 宋卫东驾驶苏GT9381号“欧曼”牌重型厢式货车行驶至事故点因疲劳驾驶<sup>[1]</sup>未及时发现发生事故后停放在行车道

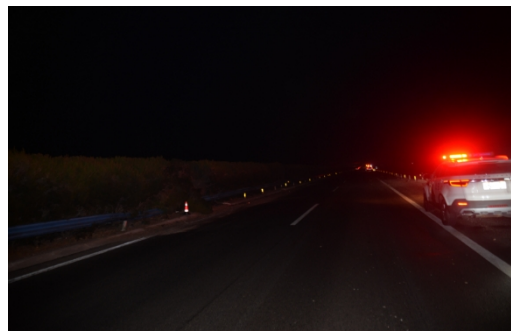
方位照相（由西向东照）鲁 Q96WE7  
第一次碰撞护栏照片

（1）2024 年 3 月 8 日河南至公检测技术有限公司（豫至公司鉴〔2024〕痕鉴字第 109 号）鲁 Q96WE7 小型轿车发生第一次事故（碰撞护栏瞬间）的速度为 111km/h-117km/h。
