# 新乡县都富村 3·11 非法生产燃爆事故原因技术分析

## 第一部分 基本情况

## 第二部分 事故原因技术分析

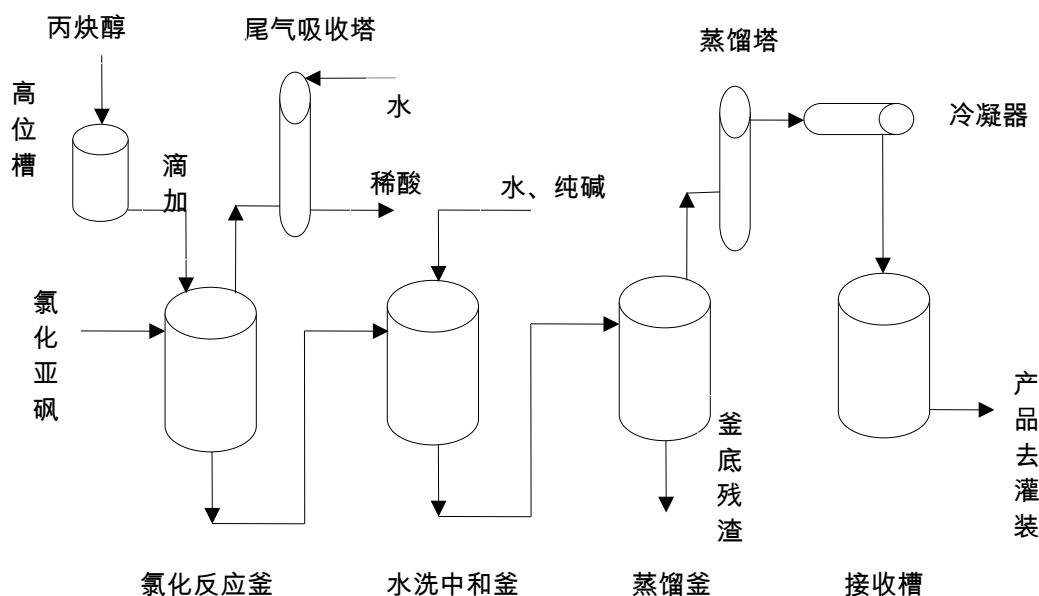
氯丙炔生产工艺流程简图

工业上氯化法生产氯丙炔工艺以丙炔醇和氯化亚砷为主要原料，生产过程有第四步，分别是氯化反应、水洗、中和、蒸馏等生产工序。

生产中先将氯化亚砷与催化剂加入反应釜内，然后滴加丙炔醇。这是一步放热化学反应（氯化--危险化工工艺），反应初始温度控制在25℃，需严格控制温度不超过35℃。常压下丙炔醇滴加时间约2小时，然后，保温

时间约 4 小时。反应完毕物料（粗品氯丙炔）打入水洗釜进行水洗，水洗过后加入纯碱中和。中和后的物料打入蒸馏釜蒸馏，釜温约 70℃，蒸馏到不出物料位置。蒸馏出的纯品经过四级冷凝，后进入接收槽中。物料蒸馏每四批，清除一次釜底残渣。

该批产品属于第四批蒸馏物，至 2017 年 3 月 11 日凌晨已经将近蒸馏完毕，蒸馏釜接近蒸干，剩余物四批蒸馏后含有催化剂与重组分的残渣，绝大部分产品已进入接受釜。接收釜内的产品氯丙炔约 2 吨。

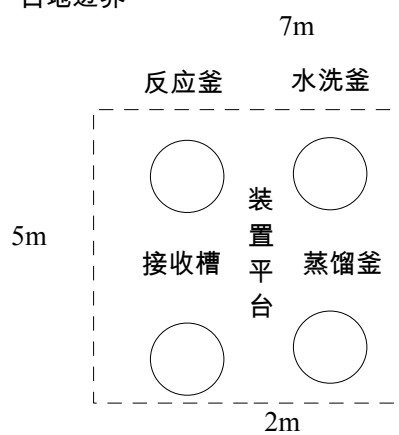
经了解爆炸前生产装置设备布置见下图：

可能性之一，起火时的生产阶段为蒸馏基本完成，蒸馏釜内氯丙炔已经基本蒸干，但是蒸汽热源未切断，釜底温度快速升高，残渣中的炔类热敏物质在高温下快速蒸发，蒸馏釜压力突然增高，物料从观察孔等处冲出与空气混合起火燃烧。

在大火燃烧持续了3'17"钟后发生了爆炸。爆炸在现场造成了一个直径约2米，深度约1米的炸坑，爆炸将反应釜残部抛到了60~70米远，两台反应釜被爆炸侧向击破。当时，只有产品接收槽中有约2吨的产品氯丙炔。炸坑位置也在接收槽安装处，因此，接收槽内的氯丙炔受大火长时间烧烤，造成爆炸事故，应是爆炸的主要原因。

由于氯化生产工艺属于危险工艺，生产装置建设时应设计安装自动控制系统，温度应与加料阀联锁，蒸馏釜温度与蒸汽阀联锁。实际该装置全部为手动控制，没有安装自动控制系统，没有设置安全联锁，没有做到本质安全。
