## 青阳西华安徽省嘉益诚劳务服务有限公司“3·6”一般高处坠落事故调查报告

来源：青阳县应急管理局 发布时间：2024-05-15 17:17

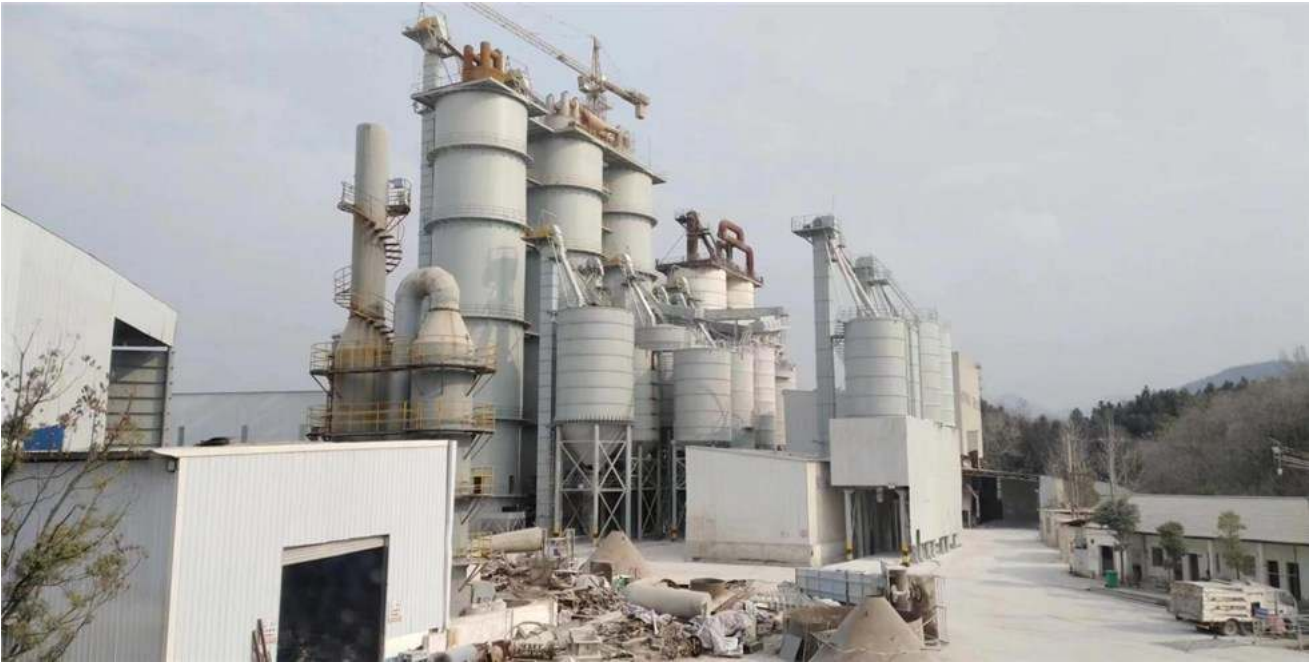
经勘查，事故现场位于安徽省青阳县荣华炉料有限公司4#窑内更换耐火砖作业现场（见图1 事故企业现场照片）。

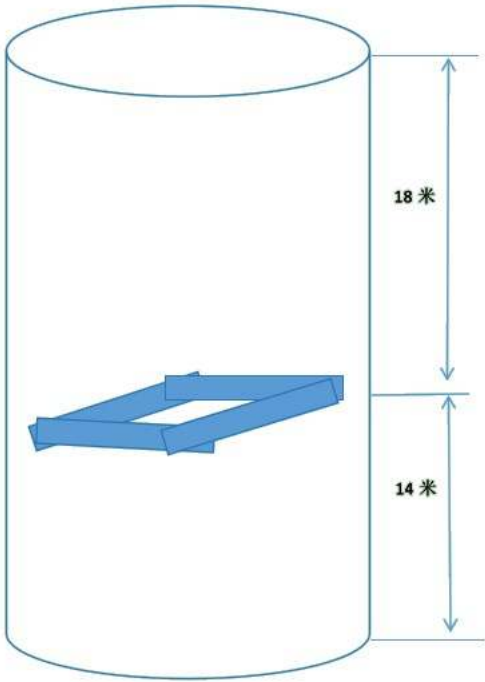
作业人员站立的跳板平台距窑底约14米，距窑顶约18米（见图2 事故现场示意图）。跳板平台呈矩形，由4根钢丝绳固定4角，钢丝绳另一端系在窑顶横梁上（3 事故现场结构示意图，见图4 事故现场俯视图）。

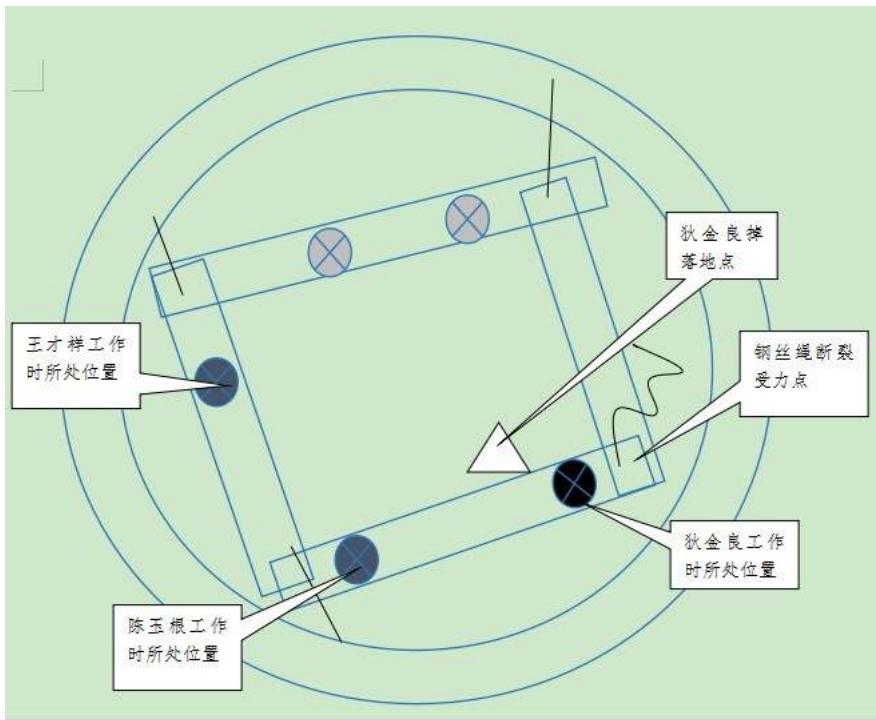
事故直接原因是：4#窑窑内，固定跳板平台的钢丝绳一端长期与4#窑窑顶钢梁接触摩擦，出现疲劳断丝，突发断裂，跳板掉落，平台失衡，相关人员坠落。

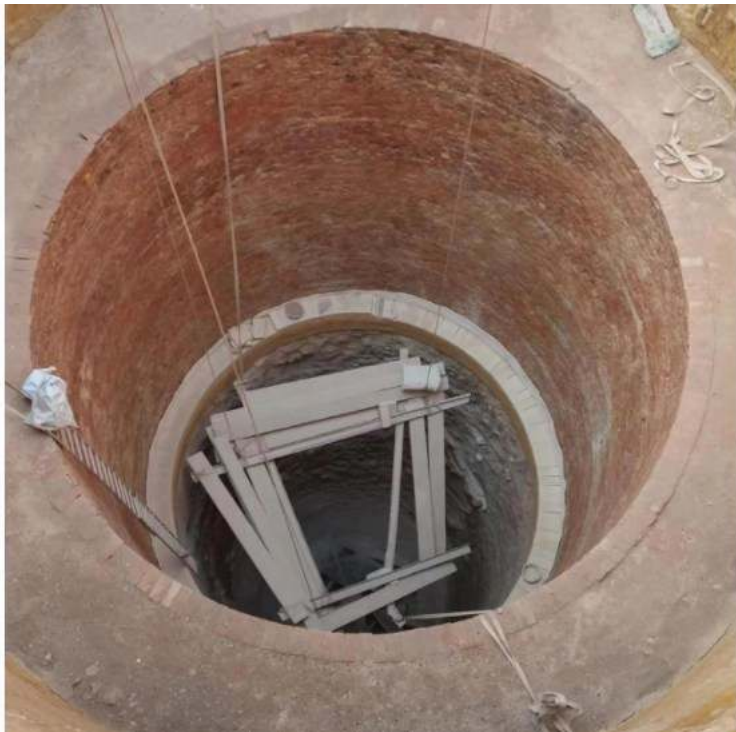
4#窑窑底平台，有跳板3块，安全帽3顶，固定跳板平台断裂下垂的钢丝绳1截（见图5 事故窑底照片）。
