# 安徽天骏文化发展有限公司“5·18” 一般触电伤害事故调查报告

2025年5月18日16时10分许，我区佳山乡境内安徽天骏文化发展有限公司在给马鞍山市消费者权益保护委员会会议室安装视频监控的过程中发生一起触电事故，造成1人死亡。

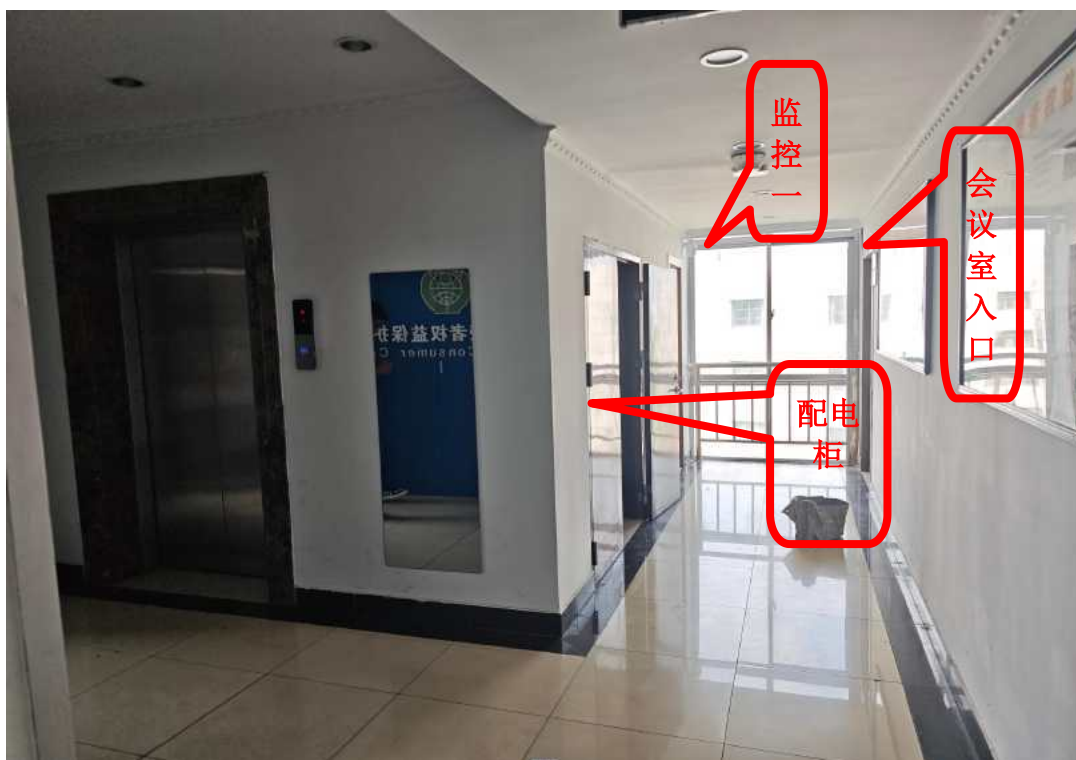
本起事故发生地位于马鞍山市水利局大楼7层会议室。

图1 事故现场外照片

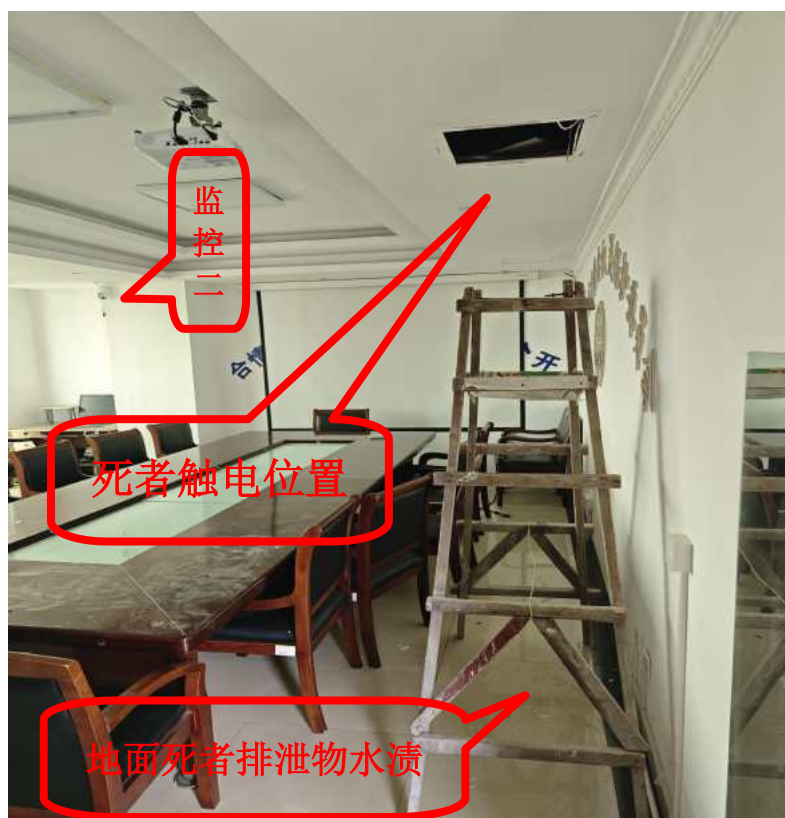
事发地点会议室高度约3米，长约8米，宽约5米，死者在会议室西南侧唯一入口处往东约1.5米位置处架设的木梯上，上半身探入装修预留检修口，两侧大腿在骑坐在木梯上方。

装修预留检修口长宽约0.8米，装修预留检修口边有轻钢龙骨，下方设置木梯，高度约2.2米。

图 2 事故现场照片

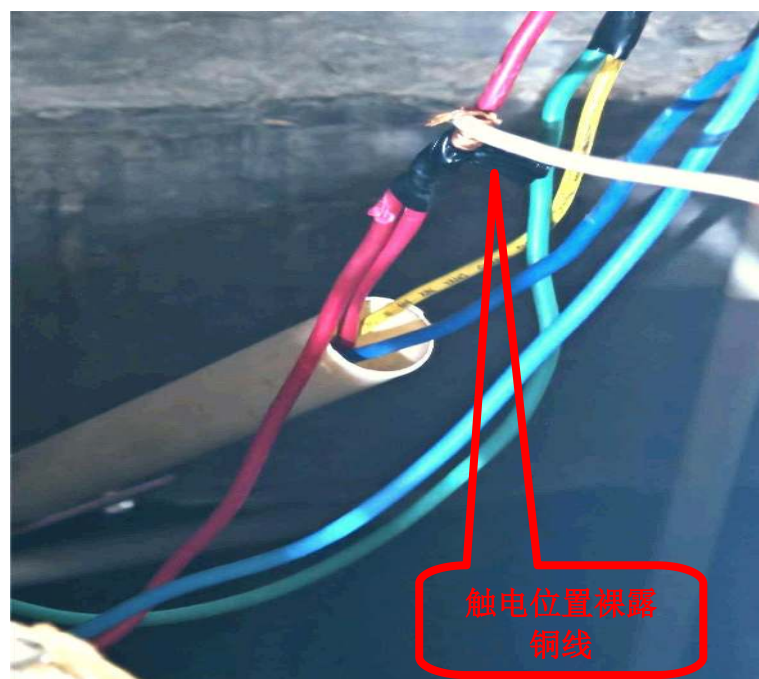
图 3 事故现场照片

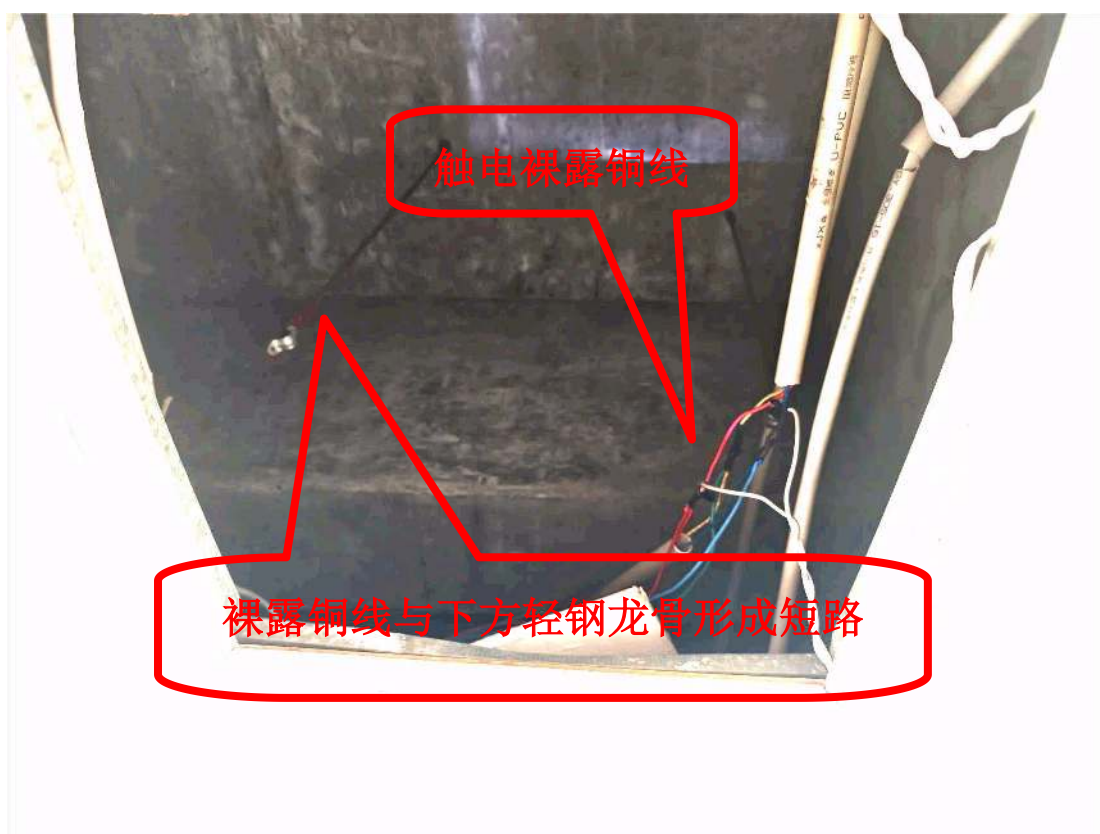
图 4 事故现场触电位置照片

5 月 18 日 16 时 10 分左右，何\*\*现场带电作业未关闭电源，接触裸露的火线与会议室吊顶内轻钢龙骨形成回路触电致死。

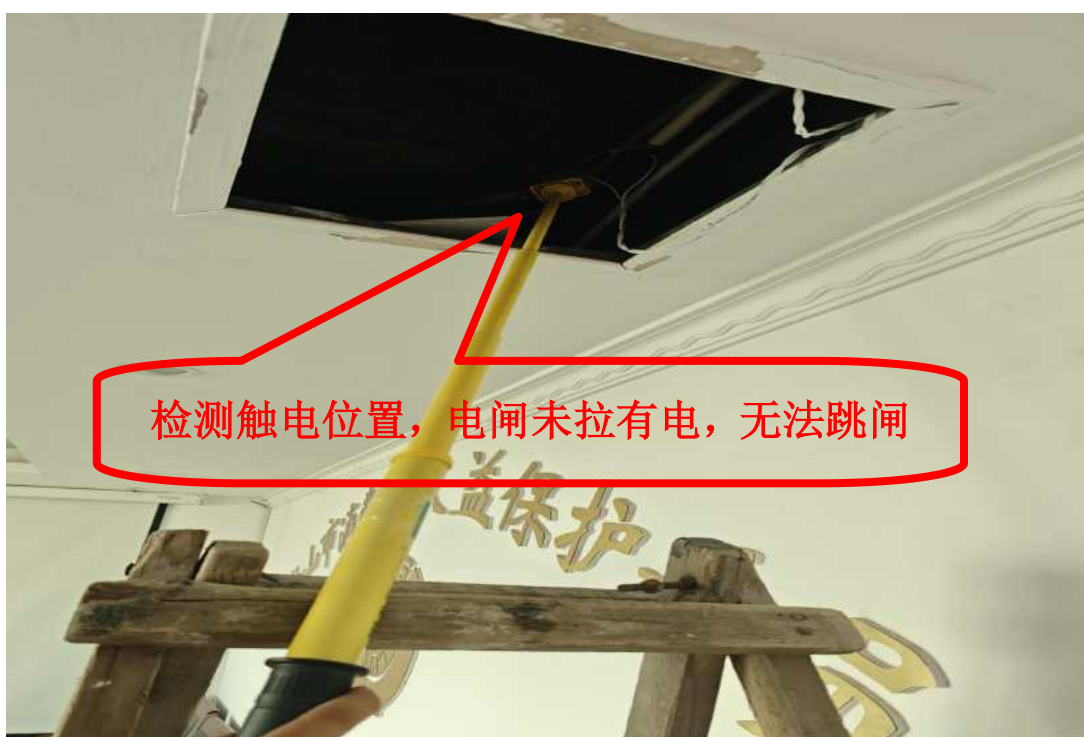
图 5 事故现场带点位置漏电保护检测照片

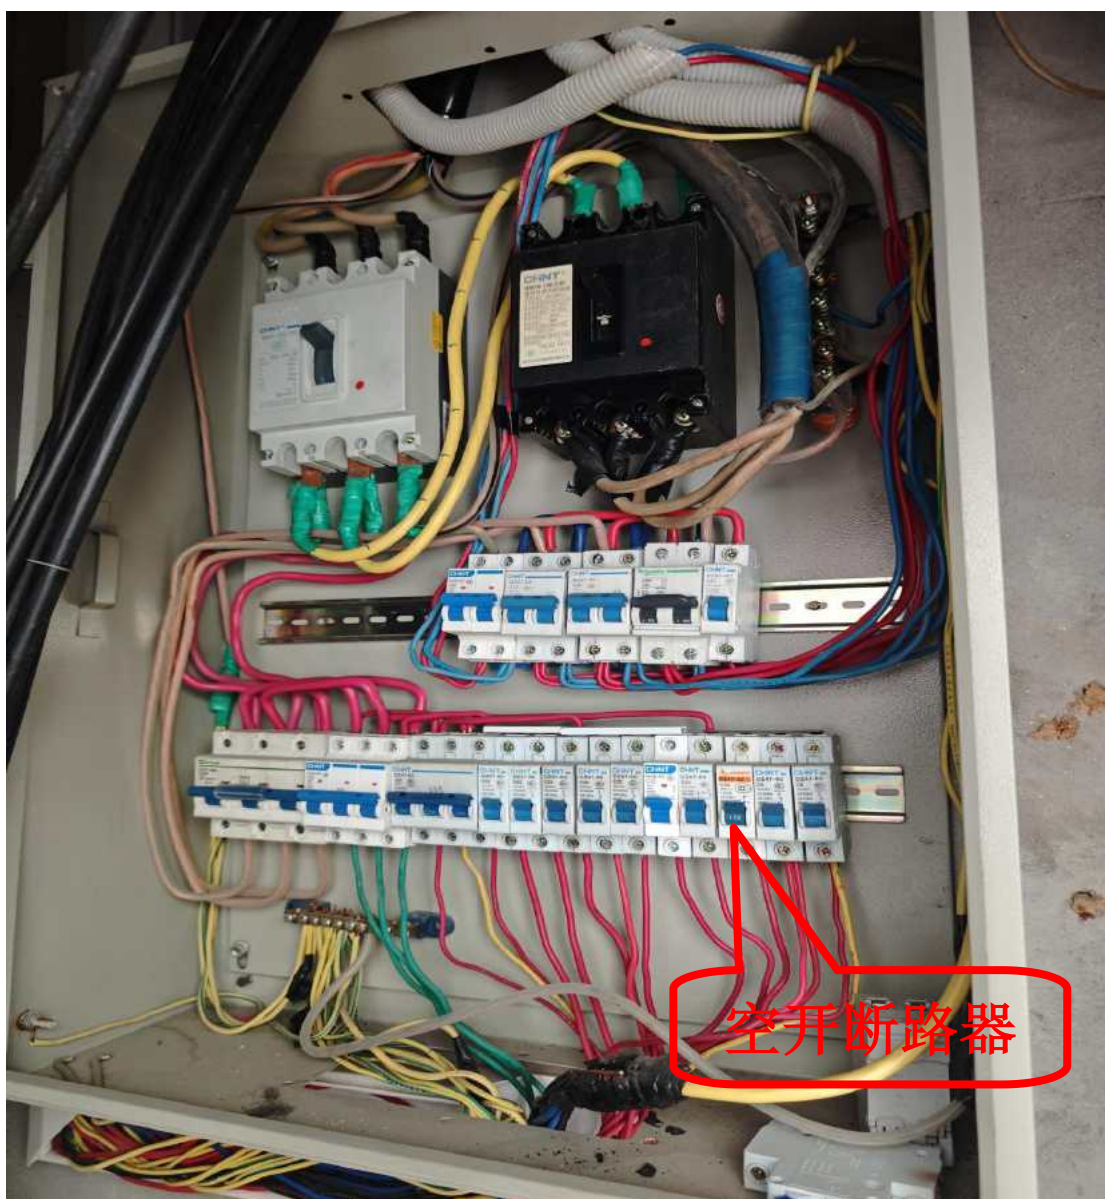
整个楼层总配电柜设置在 7 楼西侧走廊尽头往东约 2 米处，查看安装监控对应的配电柜设置了空开断路器，无漏电保护功能。除事故楼层外，专家组还检查了市水利局大楼其他楼层相同位置配电柜，发现都未安装漏电保护器<sup>1</sup>。

图 6 现场配电柜照片（箭头为改造电线的空开断路器，无漏电保护器）

<sup>1</sup> 《漏电保护器安装和运行》GB13955-2017 5.7.1 手持式电动工具、移动电器、家用电器等设备应优先选用额定剩余动作电流不大于 30mA、一般型(无延时)的剩余电流保护装置。

安徽鑫锬实业有限公司：作为事故场地的物业单位，事故涉及的配电柜内未按要求设置漏电保护器，未有效开展安全隐患排查，未对外来施工人员进行有效管理，对事故的发生负有间接责任<sup>4</sup>。

马鞍山市水利局应立即开展办公场所事故隐患排查工作，依法确保安全设施设备的投入与使用，严格落实安全职责，做到安全生产统一协调管理。

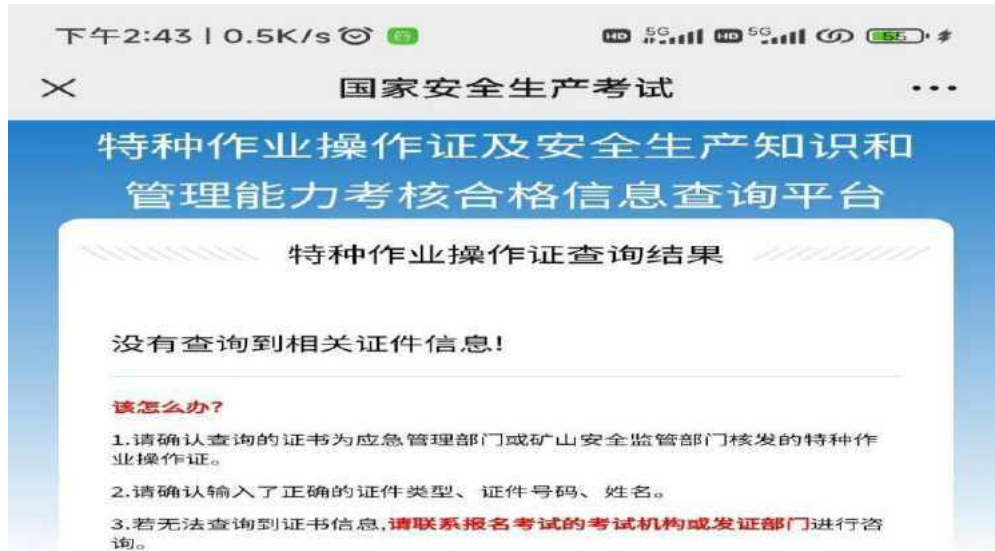
通过国家应急管理局特种作业操作证及安全生产知识和管理能力考核合格信息查询平台，未查询到死者持有低压电工证和高处安装、维护、拆除作业证书。

图 7 相关人员证书查询情况

天骏文化公司要严格落实安全生产主体责任，深刻吸取事故教训，举一反三，建立健全本单位的安全生产管理制度，加强对从业人员的安全生产教育和培训，确保从业人员具备必要的安全生产知识和技能；严格执行特种作业人员持证上岗制度，严禁雇佣无资质人员从事特种作业；加强作业现场安全管理，为从业人员提供必要的劳动防护用品，确保生产经营活动安全进行。
