标题: “11·21” “琼临渔00998” 船与 “琼万渔05568” 船碰撞事故调查报告

发文机关: 万宁市农业农村局

## “11·21” “琼临渔00998” 船与 “琼万渔05568” 船碰撞事故调查报告

“11·21” “琼临渔00998” 船与 “琼万渔05568” 船碰撞事故调查组

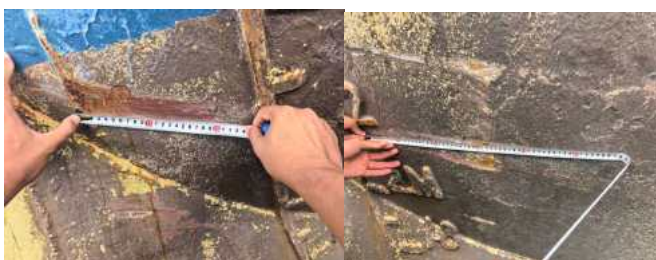
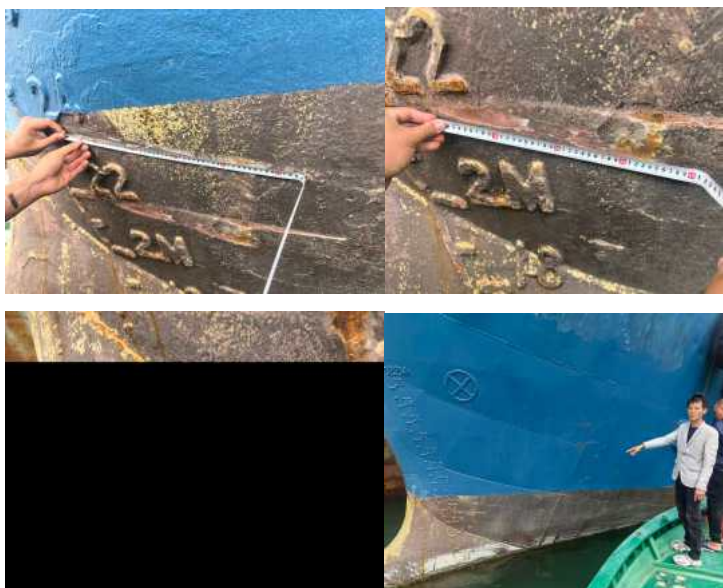
经对停泊在乌场港的肇事渔船进行勘查，“琼临渔00998”渔船船体左舷底部有5道碰撞划痕（见图）。
