## 柳江县建都铸造厂“1·3”高处坠落死亡事故调查报告

来源：柳江区应急管理局 | 发布日期：2020-03-30 17:47

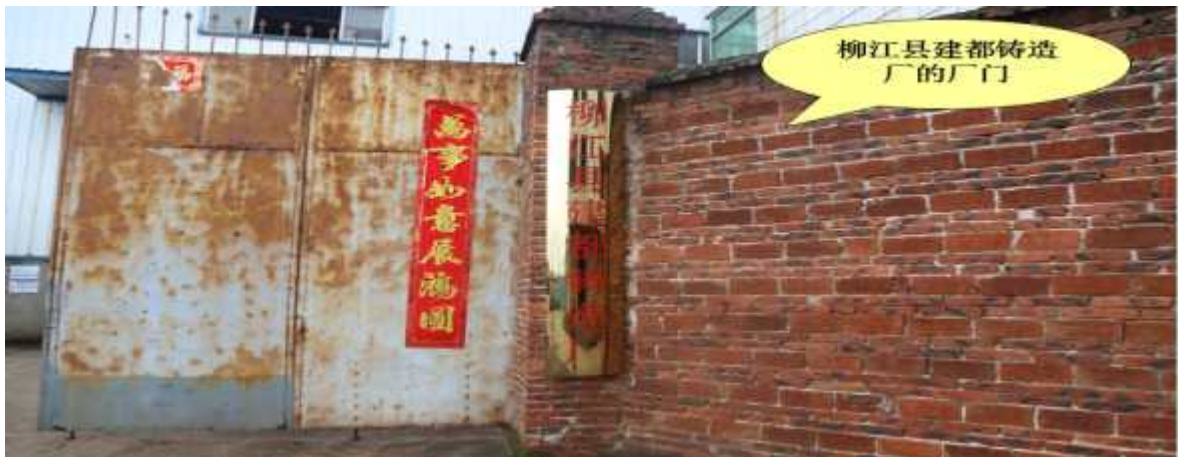
图1.事故发生单位

事故地点位于柳州市柳江区第三工业开发区永兴南路6号柳江县铸造厂铸造车间，车间由彩钢瓦和钢架结构搭建，方位呈南北走向，占地面积1200平方米。（图1、图2）。

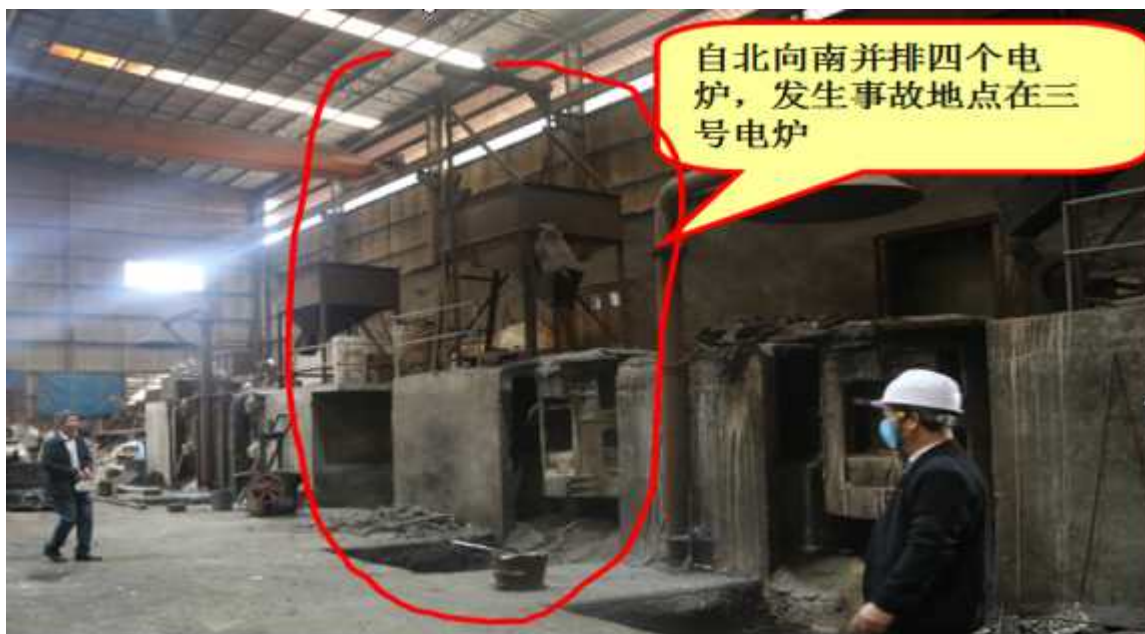
图3铸造车间共四座电炉，发生事故的地点是第三号电炉。

铸造车间内，右侧是生铁等原材料存放点，左侧是电炉，并排4座电炉（图3），从北往南数分别为1号、2号、3号、4号电炉，电炉旁边的凹坑处均用木板盖住，大部分木板破损腐朽严重。

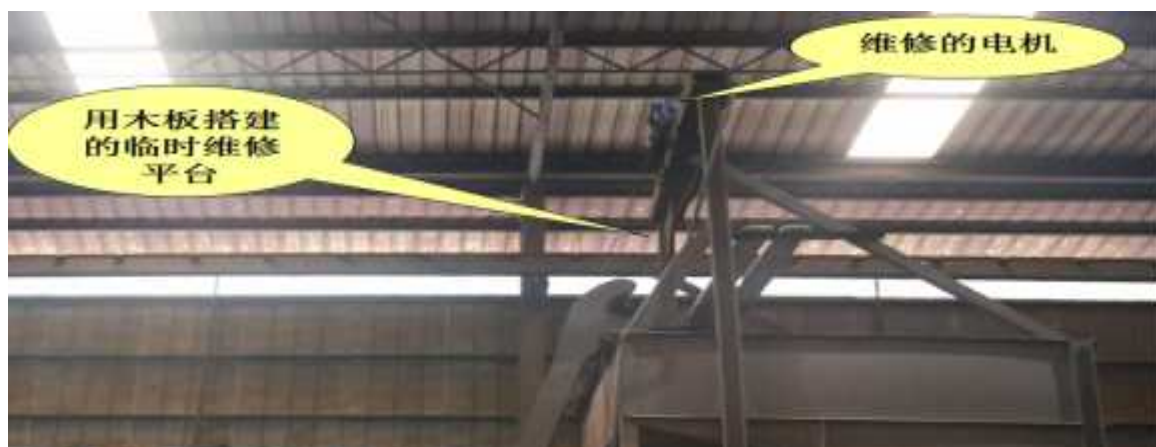
在3号电炉旁边有一部提升机。提升机位于电炉北侧，分三部分，底部是料斗，中部是滑轨和钢缆，顶部是电机（图4）。电机下方约1.2米处是死者谭某江用两块木板搭建的维修平台，维修平台距离地面的高度约4.9米。两块木板之间未连接固定，未与铁粉加料斗的铁架等物体固定，每根木板长约170厘米，宽约13厘米，厚约4厘米，尺寸与电炉下面的凹坑处盖板相似。

图4. 提升机上方的电机和临时搭建的维修平台

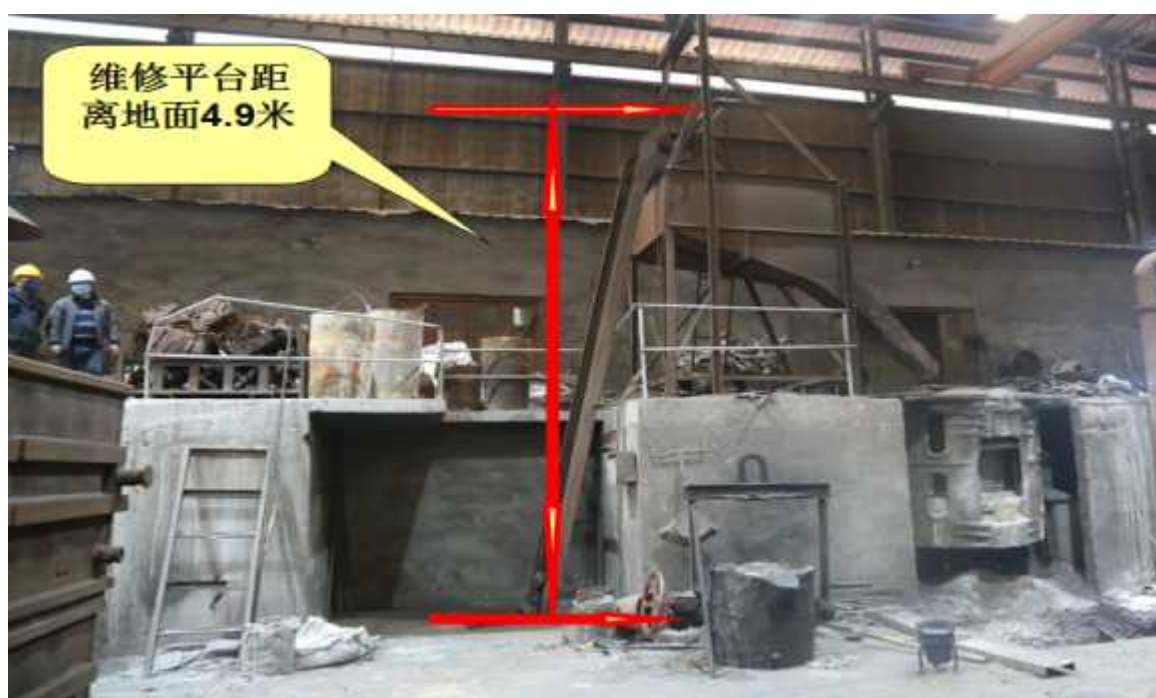
图5维修平台与地面的高度

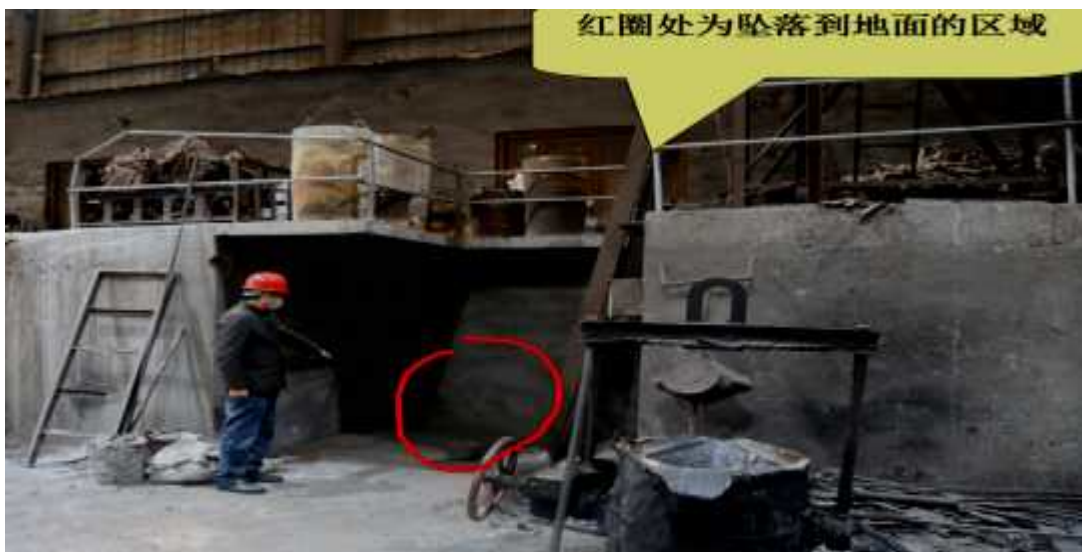
图6为谭某江的坠落

点

16时20分左右,谭某江准备从提升机下来时,解开了身上的安全绳,这时他脚下的垫脚木板断裂,谭某江从提升机上坠落下来,坠落的过程中,他头部先砸中电炉平台,然后掉落到地上(图6)。这时在旁边熔炼作业的黄某麟听到响声后,马上跑过去,发现谭某江身上系有安全绳,头部受伤出血,处于昏迷状态,安全帽掉落在谭某江身边。黄某麟立即跑去工厂办公室,向工厂主要负责人魏某钦汇报了事故情况。魏某钦到达现场后安排工厂员工黄某麟、刑某仕、莫某福把谭某江从铸造车间抬上该厂的五菱面包车(桂B-7N086)送往柳江区人民医院救治。

谭某江违反高处作业安全施工的规定，在没有地面监护人员的情况下，独自开展高处作业，且自建不具备安全条件的维修平台，作业时未按要求固定好安全带，高处坠落后受伤，经抢救无效死亡。

（一）柳江县建都铸造厂要深刻吸取事故的惨痛教训，充分履行企业安全生产职责，建立、健全安全本企业安全生产规章制度和高空作业等操作规程；加强安全生产的风险管控、隐患的排查与治理；要进一步强化监管人员的安全管理责任，及时发现并制止作业人员的违章违规行为；要扎实开展作业人员的安全教育与培训，增强安全意识，提高安全防范技能，防止类似事故再次发生。
