| 发布机构 | 孟连县应急管理局 | 发布日期 | 2026-05-18 |
| 名称 | 孟连隆相电力劳务有限公司“4.28”一般起重伤害事故调查报告 | | |

**孟连隆相电力劳务有限公司“4·28”  
一般起重伤害事故调查报告**

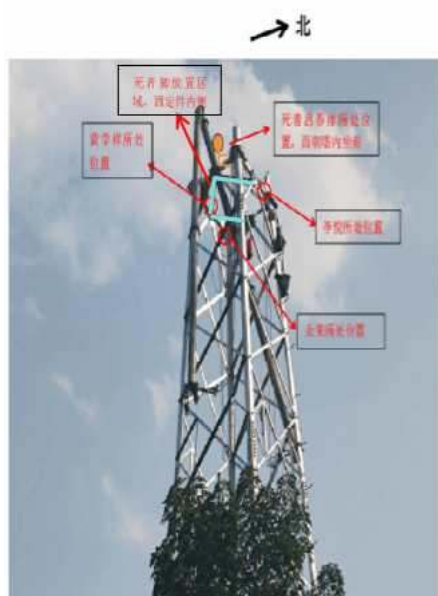
现场高空作业人员位置分布图

指挥；吕某祥、黄某祥、余某、李某4人在铁塔顶部负责铁塔构件安装固定（吕某祥正坐于扒钢倾斜方向的下方危险区域内，双腿放于铁塔顶部内部固定件内侧），塔顶距地面约27米高；黄某明负责操作绞磨机；李某福、段某祥配合绞磨机的操作运行；邵某培负责控制风绳，稳定吊起物。

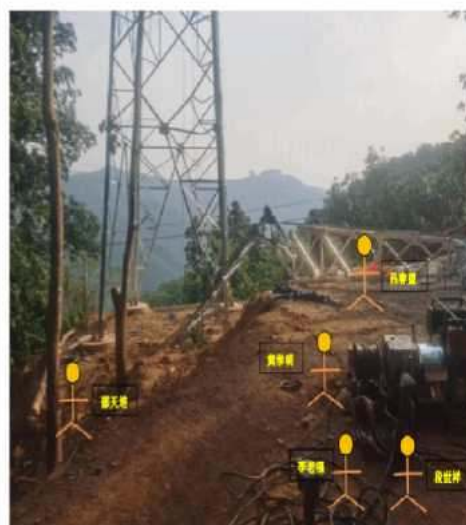
事故发生前现场塔下人员所处位置

吕某祥等9人（事故发生时小组成员陈某飞不在现场，陈某飞于10时40分左右离开施工现场到住宿区取餐，离开前将施工安全指挥工作交由小组第二负责人吕某望负责）事故发生前现场作业情况分布为：吕某望负责现场安全
