# 桐城国轩新能源有限公司“3·8”一般机械伤害事故调查报告

2024年3月8日22时30分左右，桐城国轩新能源有限公司发生一起机械伤害事故，造成1人死亡，直接经济损失约170万元。

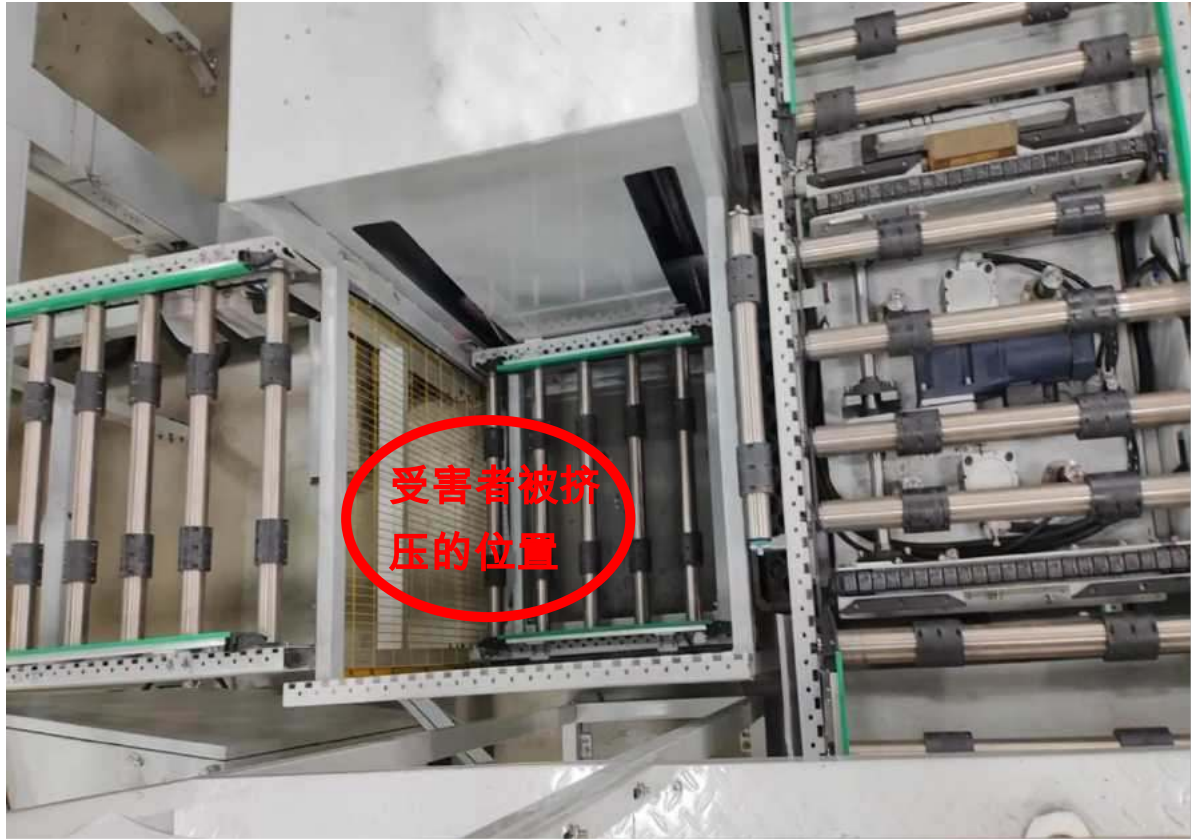
图 1：发生事故的位置图

2024年3月8日桐城国轩新能源有限公司一期二号车间电芯二部四工段夜班（夜班时间20:00到第二天早上8:00），正在进行电芯清洗、分容、分档三道工序作业，作业人员8人，其中清洗1人，分容4人，分档3人。当班生产15Ah圆柱电芯，分档班组班长周圆圆负责OCV4（设备自动测试电芯K值），操作工江志炜负责扫码，李祖伟负责排废收集。通过监控视频回放，22时10分左右，分档工序操作工李祖伟进入封闭分档工序物流线内部。22时30分左右，分容班组班长吴木涛经过物流线跨越通道梯台时发现李祖伟颈部被卡在物流线号通道升降机前端辊筒与水平对接物流线的支腿横梁之间，后送医院经抢救无效死亡。

事故发生地点位于桐城国轩新能源有限公司一期二号车间电

芯二部分档工序物流线内部。

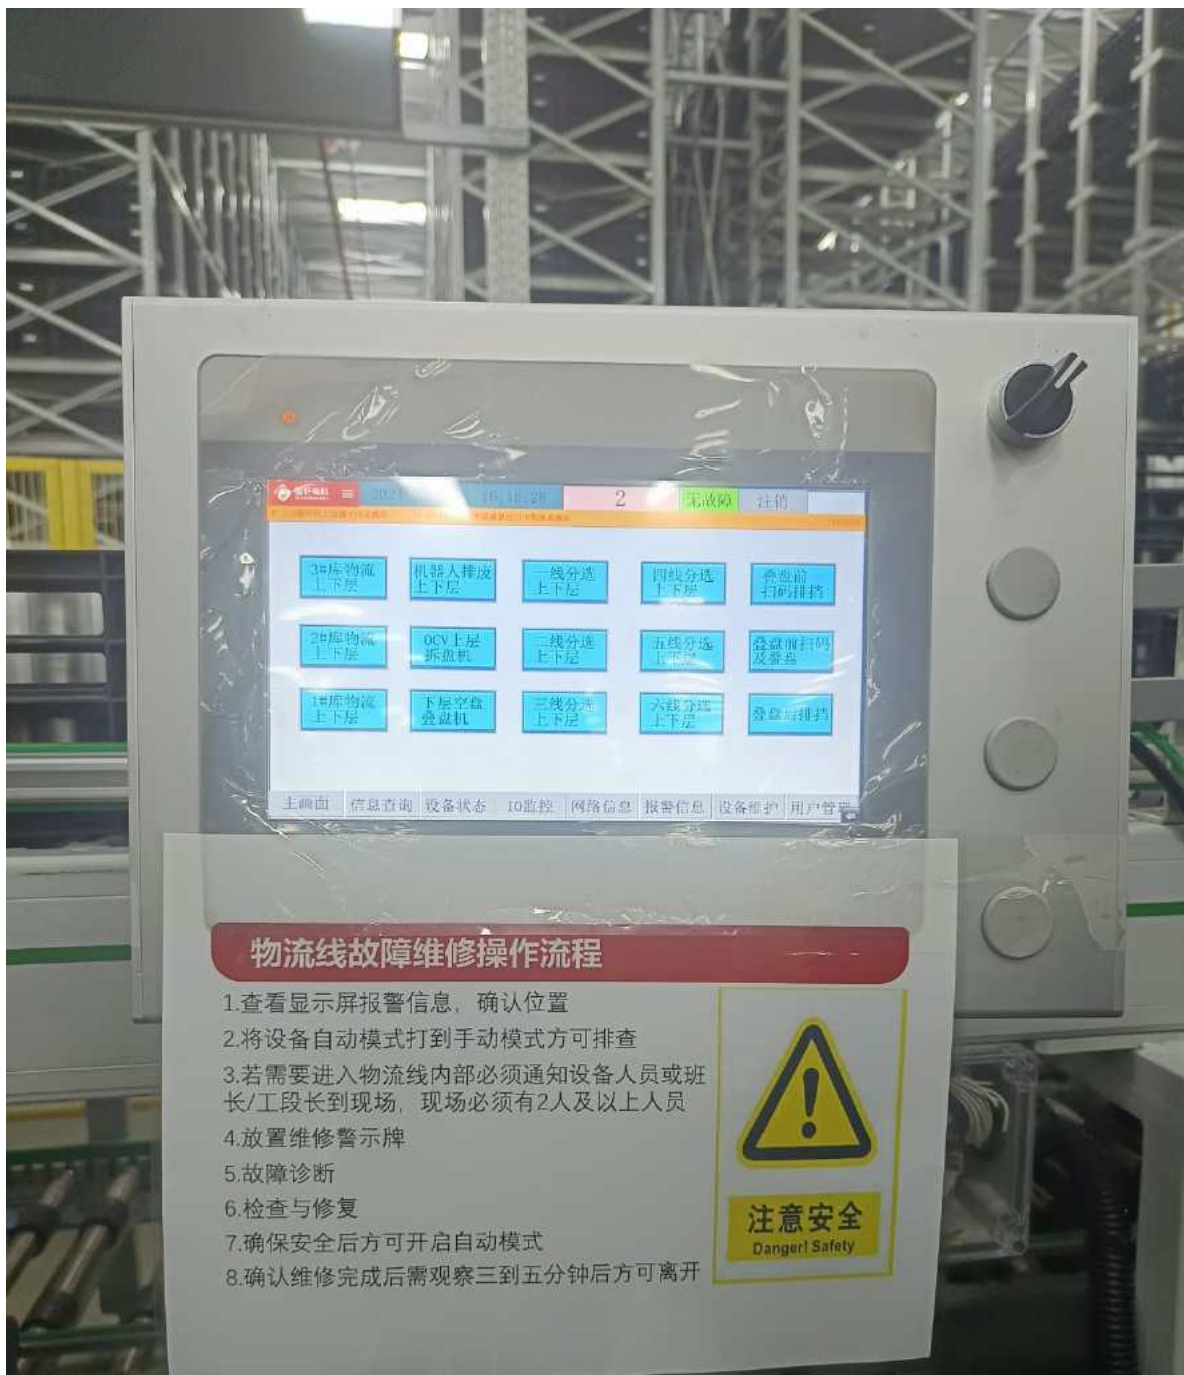
图 2：物流线故障维修操作流程

李祖伟，男，在分档设备物流线出现故障时，未按照物流线故障维修操作规程，擅自进入自动化分档区域物流线进行查看（维修或排除故障）作业，导致事故发生，对事故的发生负有直接责任，鉴于其在事故中死亡，建议免予追究责任。
